MASTER
Espace Rural &
Environnement

MEMOIRE DE STAGE

Renaturation des cours d'eau, réel impact écologique?

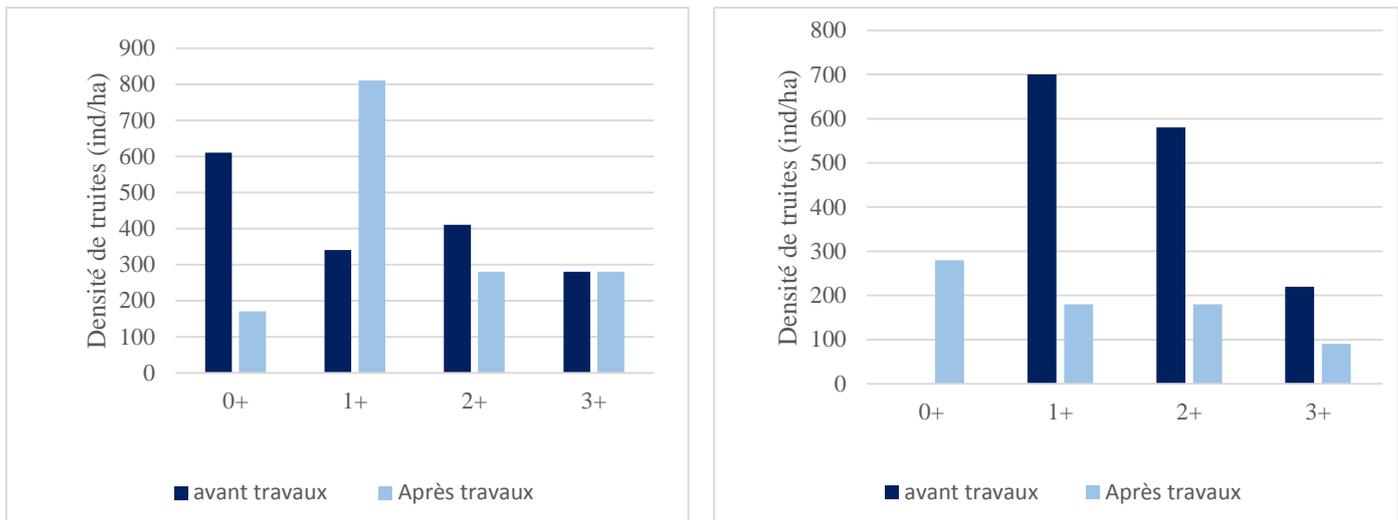
Les graphiques présentés en Figure 3 regroupent les données des classes d'âges chez la Truite commune, en amont et en aval du seuil. A la station amont, les alevins de 2004 sont moins représentés qu'en 2002. Les résultats à la station aval, toutes les classes d'âges ont diminué. Il est possible de constater la présence d'alevins qui n'était pas constaté en 2002.

Figure 3: Résultats de Baran (date inconnue) – Les densités de Truite en fonction de leurs classes d’âges – A l’amont (à gauche) et à l’aval (à droite)

En conclusion, 1 mois après les travaux, la composition des peuplements piscicoles n’a pas évolué. Les effectifs évoluent de manière significative chez le Chabot. Une diminution de la densité des populations de truites est constatée en aval suite aux travaux mais aucun autre constat n’est présent en termes de densité piscicole. De plus, la présence de juvéniles 0+ a été observé au niveau de l’aval du seuil en 2004.

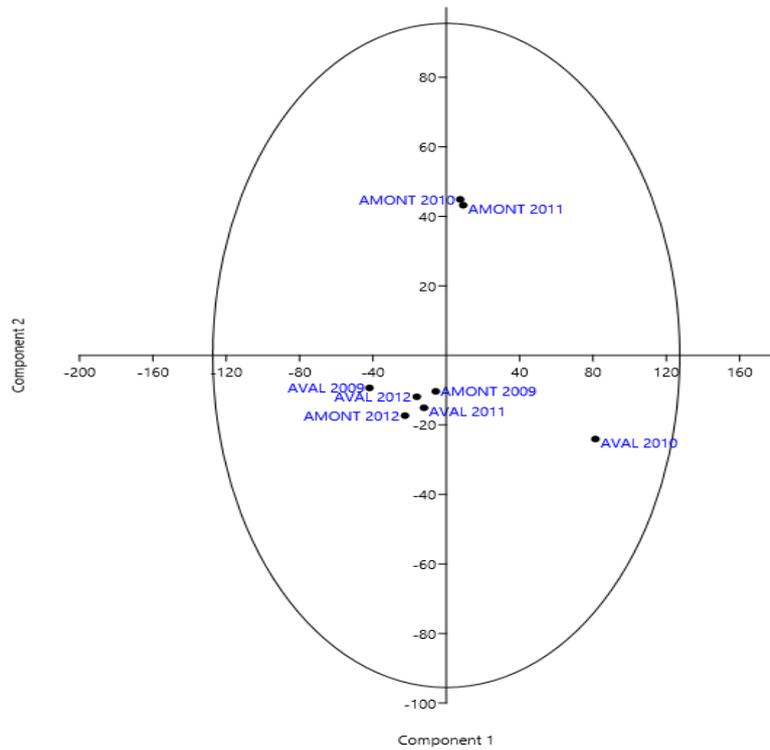
Figure 4: résultats de l'étude sur le seuil des Treize Saules – résultats de l'Analyse en Composante Principale - stations en amont et en aval

En conclusion, la composition piscicole a évolué suite à l'arasement du seuil, en amont et en aval du seuil mais est revenue à son état initial. La répartition taxonomique se stabilise entre l'amont et l'aval 3 ans après les travaux. L'équitabilité s'améliore et se stabilise suite à l'arasement.

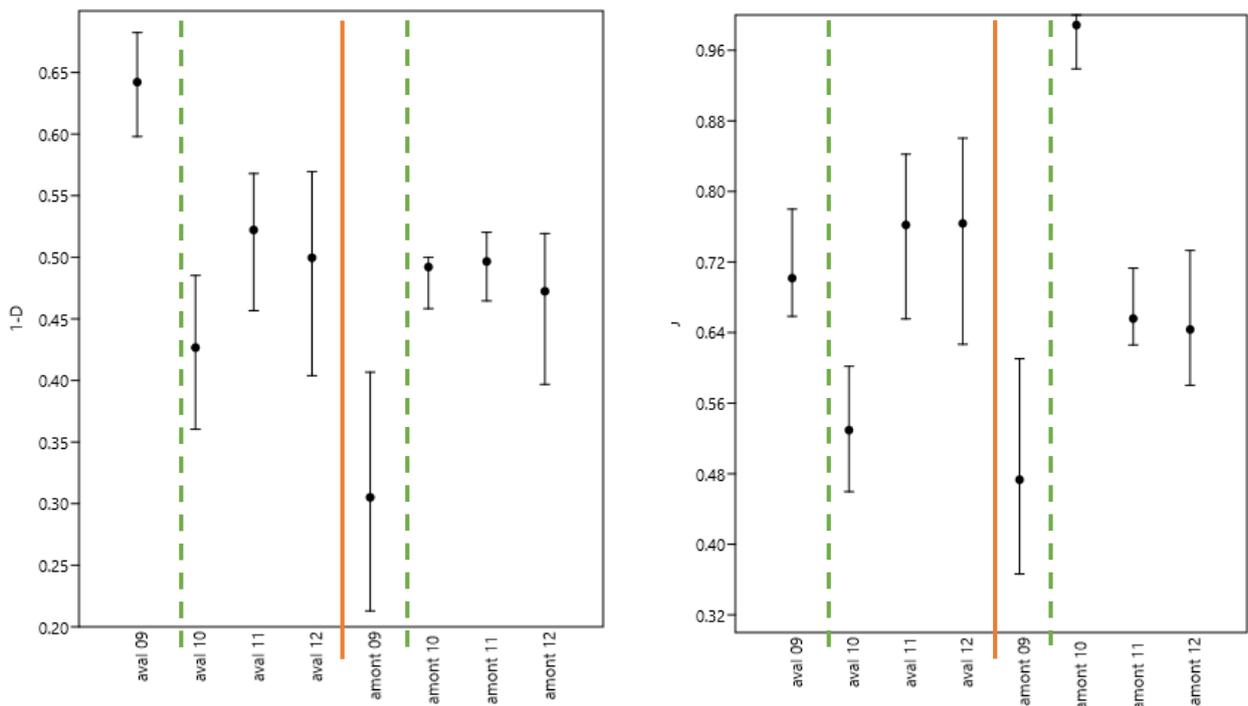
Figure 5: Résultats de l'étude sur le seuil des Treize Saules - à gauche: l'indice de diversité de Simpson; à droite: l'indice d'équitabilité de Simpson

N.B. : en vert: date de l'arasement du seuil

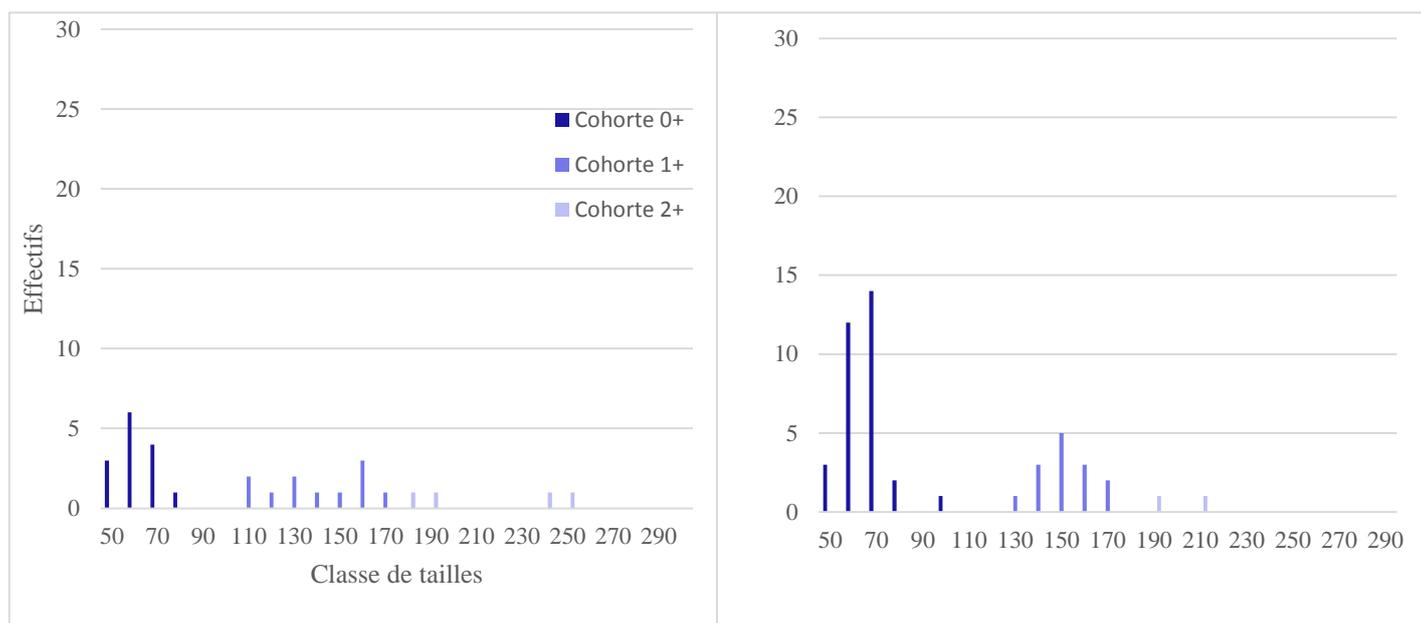
Figure 6 : Histogramme de la répartition en classe de taille des Truites de mer au niveau de la station en amont du seuil (modifiée d'après FCPPMA, 2014)

Pour résumer, trois ans après les aménagements, aucun changement concernant le nombre de frayère à Truite de mer au sein des deux stations n'a été observé. Une importante amélioration au sein des classes d'âges se fait sentir suite aux travaux et l'indice truite progresse d'une classe.

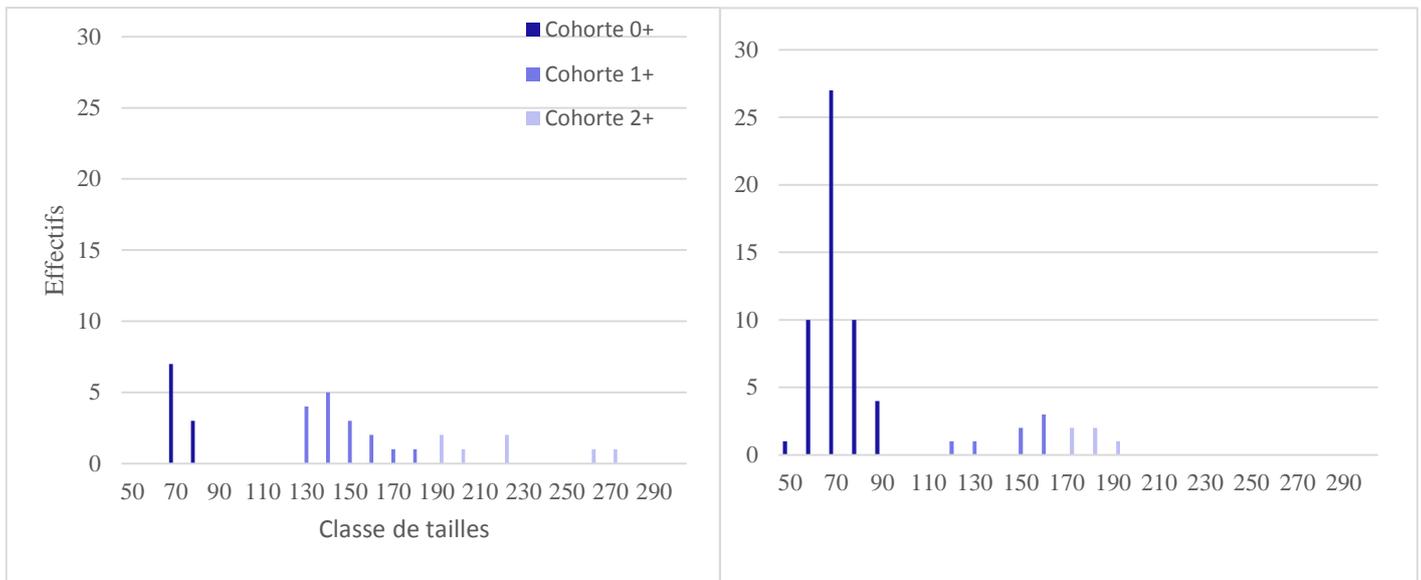
Figure 7 : Histogramme de la répartition en classes de tailles des Truites de mer au niveau de la station en aval du seuil (modifiée d'après FCPPMA, 2014)

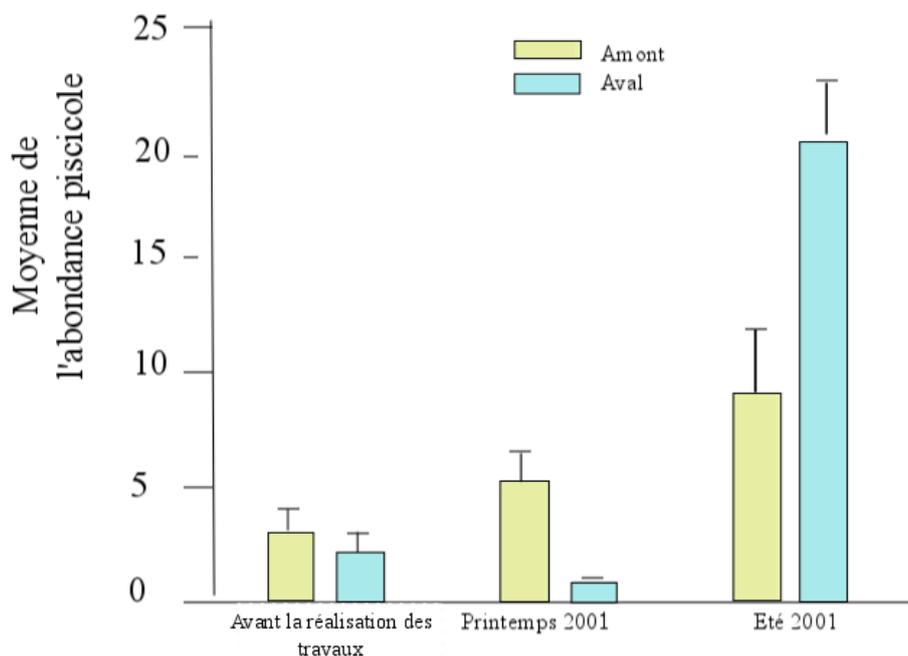
Figure 8: Histogramme de l'abondance moyenne en amont et en aval de l'ouvrage à trois périodes différentes (modifiée d'après Bushaw-Newton et al., 2002)

En conclusion, 9 mois après les travaux les auteurs constatent un déclin de l'abondance en amont du seuil et une progression en son aval. L'abondance est significativement supérieure en amont et en aval du seuil un an après les travaux. Un changement du peuplement piscicole est observé. La caractérisation du milieu par les espèces piscicoles est passée d'un milieu lentique à un milieu se rapprochant des caractéristiques lotiques. De plus, la composition spécifique et les classes d'âge sont sensiblement différentes suite aux travaux, tandis que les espèces natives recolonisent l'aval du seuil.

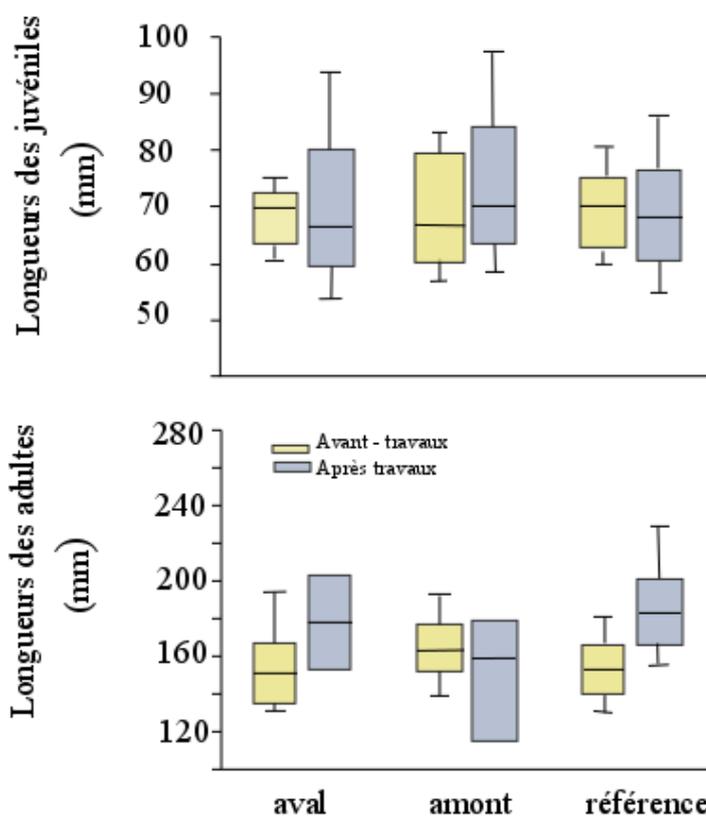
La longueur des individus adultes ou juvéniles (Figure 9), en amont, en aval et dans le site de référence ne sont pas significativement différentes entre l'avant et l'après travaux. Une augmentation des juvéniles 1+ est constatée suite au dérasement mais n'est pas significative. Et aucune différence n'est présente entre les différents sites. En définitif, deux ans après les travaux, les auteurs constatent une amélioration de l'équitabilité piscicole et aucune différence sur les longueurs des individus chez les adultes et les juvéniles.

Figure 9: Diagramme en boîte représentant la longueur des juvéniles et des adultes au sein des trois stations (modifiée d'après Stanley et al., 2005)

N.B. : Les lignes horizontales dans la boîte représentent les 25 et le 75èmes percentiles et la médiane et les barres d'erreurs sont le 10ième et le 90ième percentiles.

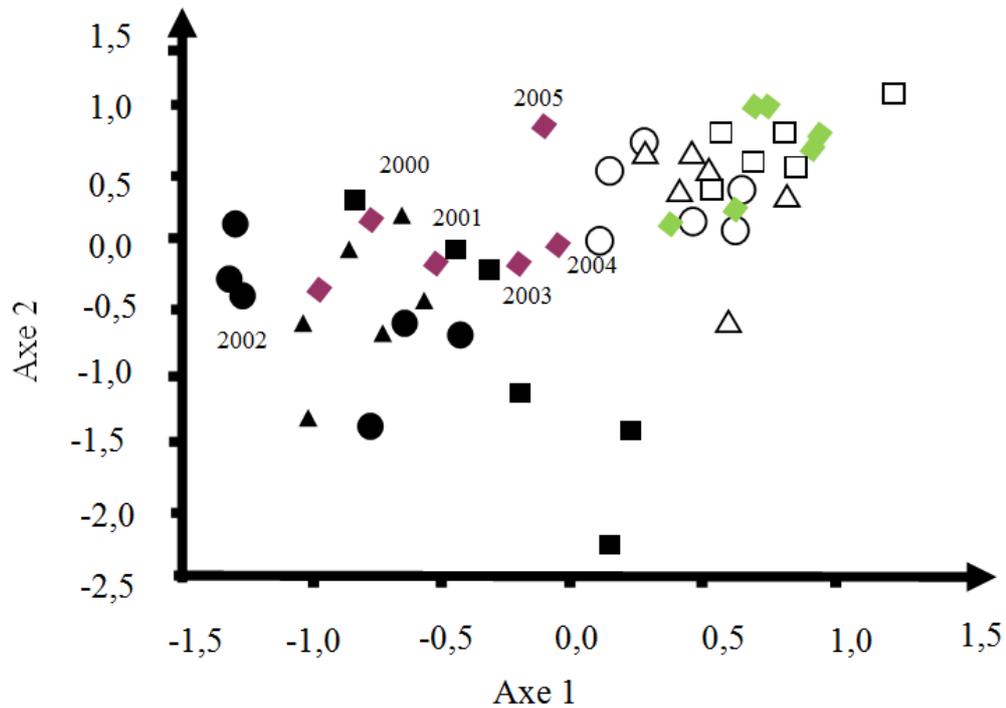
La Figure 10 représente l'analyse multivariée de la composition piscicole de l'ensemble des sites d'études. Ce graphique explique 90,7% des données. Un an après la rupture de l'ouvrage, le peuplement piscicole du site amont du « the South Batavia Dam » ressemble à ceux présents à l'amont des sites de références. Toutefois, durant les deux années suivantes (2004 et 2005), la composition spécifique se rapproche de celle présente en aval des sites de références. Aucun changement n'est constaté au niveau de la composition spécifique de la station aval du « the South Batavia Dam » suite à la mise en place de la brèche.

Figure 10: Analyse multivariée de la composition piscicole (modifiée d'après Maloney et al., 2008)

N.B. : Les symboles pleins présentent les données issues des stations en amont, les symboles vides présentent les données des stations en aval - les cercles : « the Geneva Dam » - les triangles : « the North Batavia Dam » - les carrés : « the North Aurora Dam » - les losanges : « the South Batavia Dam ».

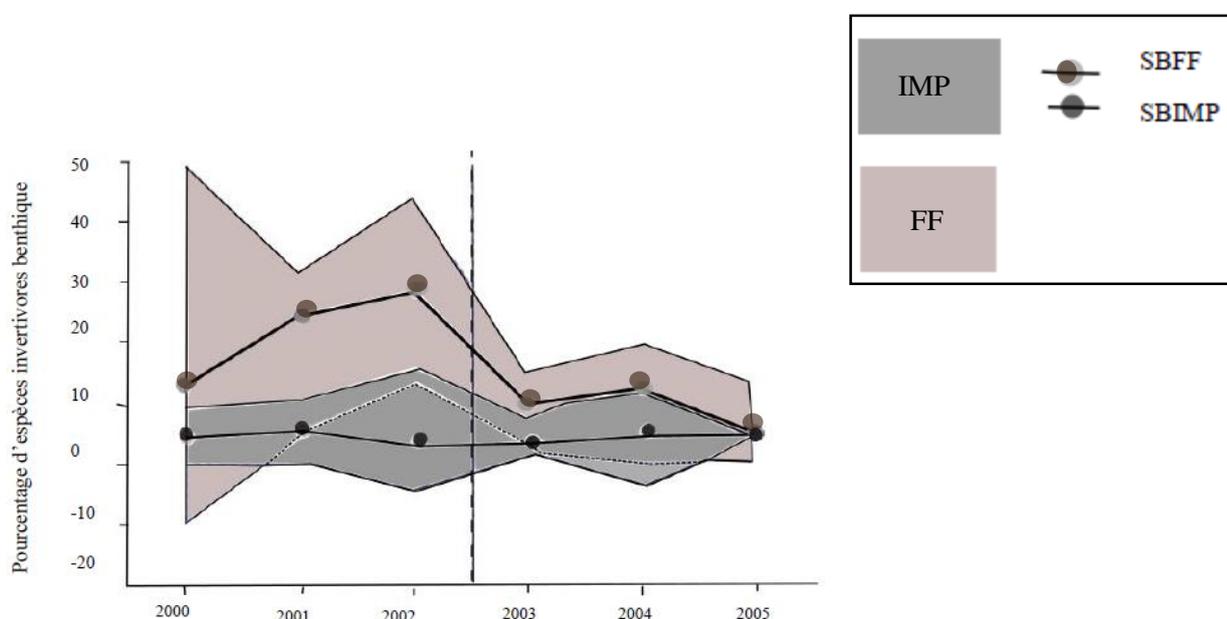
Figure 11: graphique représentant le pourcentage d'espèces insectivores en fonction des années de prélèvements et des différentes stations (modifiée d'après Maloney et al., 2008)

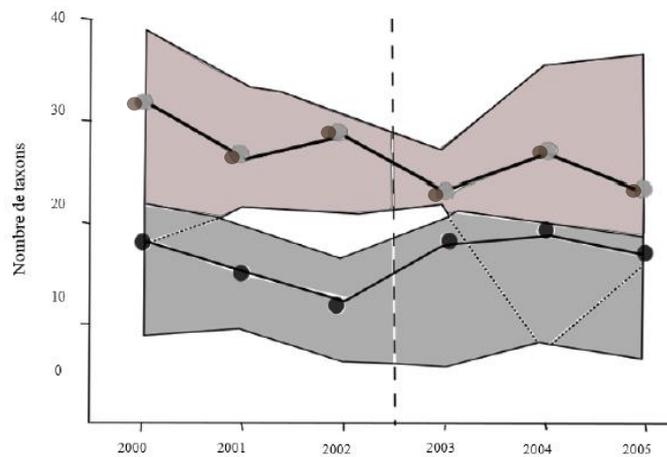
Figure 12 : Graphique représentant le nombre de taxons en fonction des années de prélèvements et des différentes stations (modifiée d'après Maloney et al., 2008)

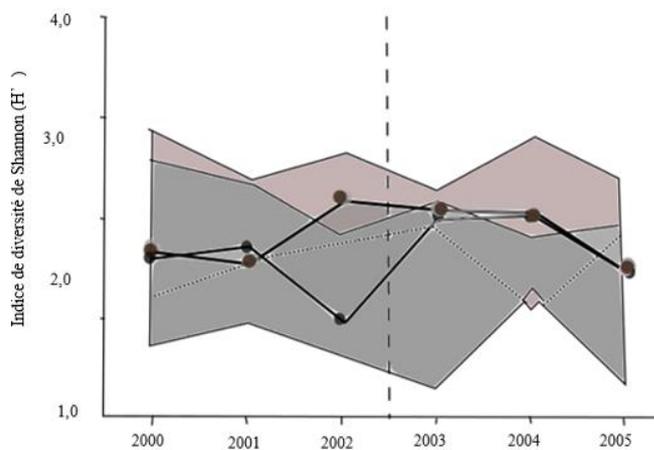
Figure 13: Graphique représentant l'Indice de diversité de Shannon (H') en fonction des années de prélèvements et des différentes stations (modifiée d'après Maloney et al., 2008)

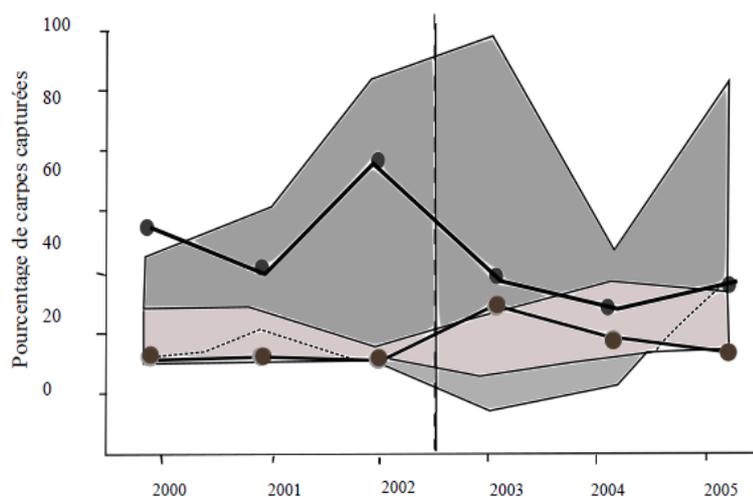
Figure 14: Graphique représentant le pourcentage de carpes capturées en fonction des années de prélèvements et des différentes stations (modifiée d'après Maloney et al., 2008)

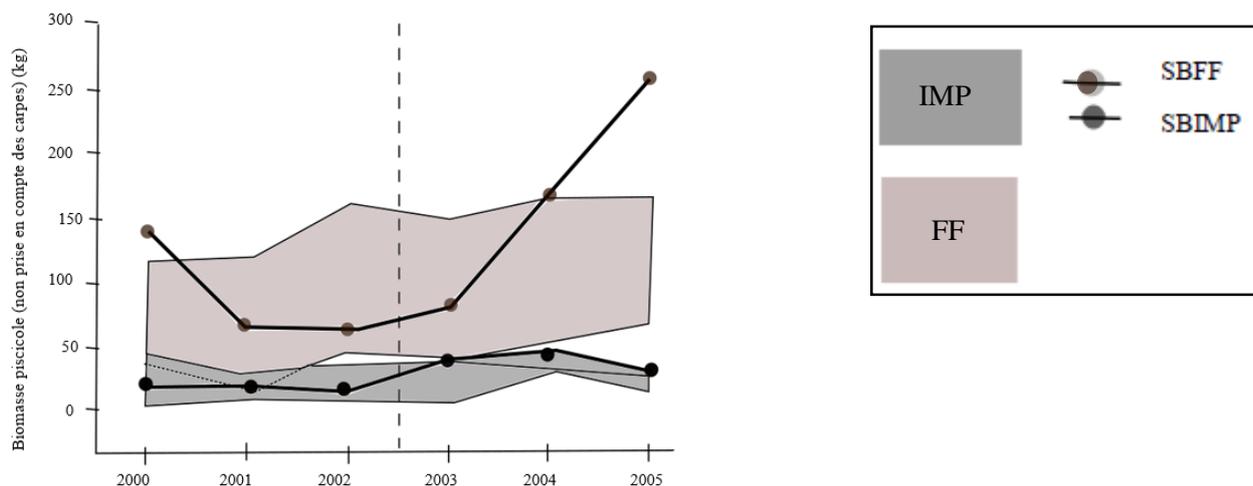
Figure 15: Graphique représentant la biomasse piscicole (kg) en fonction des années de prélèvements et des différentes stations (modifiée d'après Maloney et al., 2008)

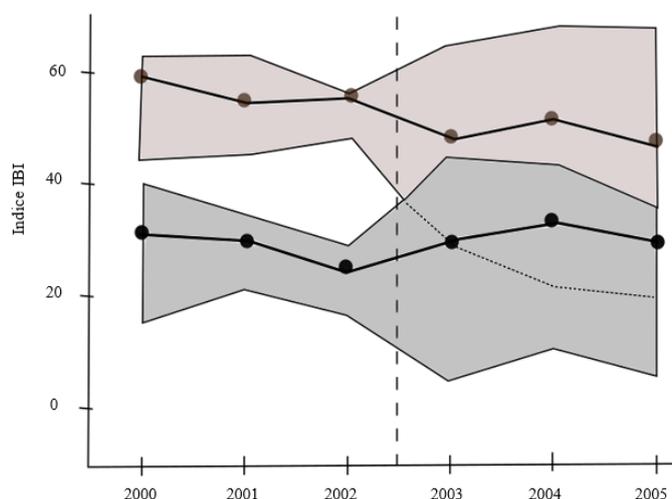
Figure 16: Graphique représentant l'indice IBI en fonction des années de prélèvements et des différentes stations (modifiée d'après Maloney et al., 2008)

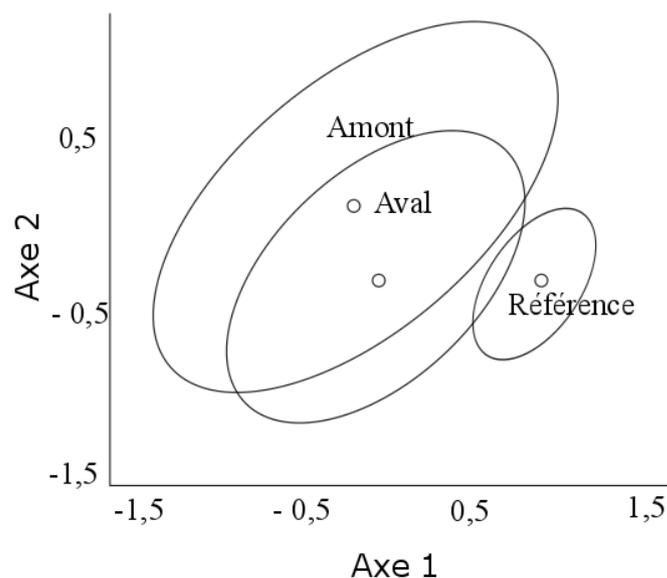
Avec le temps, la composition spécifique est modifiée au sein de l'ensemble des sites suivis (Figure 17), cependant peu de variations sont à constater au sein des sites de références. Ce constat a l'inverse de celui observé au niveau de la zone de travaux. Les résultats suggèrent que la composition spécifique, en amont et en aval de l'ancien seuil, se rapproche de celle des sites de références, suite au dérasement. En effet, les auteurs observent une augmentation du *Semotilus corporalis* et du Rasseux-de-terre gris au sein des sites amont et aval de l'ouvrage. Ces espèces sont aussi présentes au sein des sites de références.

Figure 17: Schéma du positionnement multidimensionnel non-métrique (Analyse des données) de l'ensemble des sites (modifiée d'après Poulos et al., 2014)

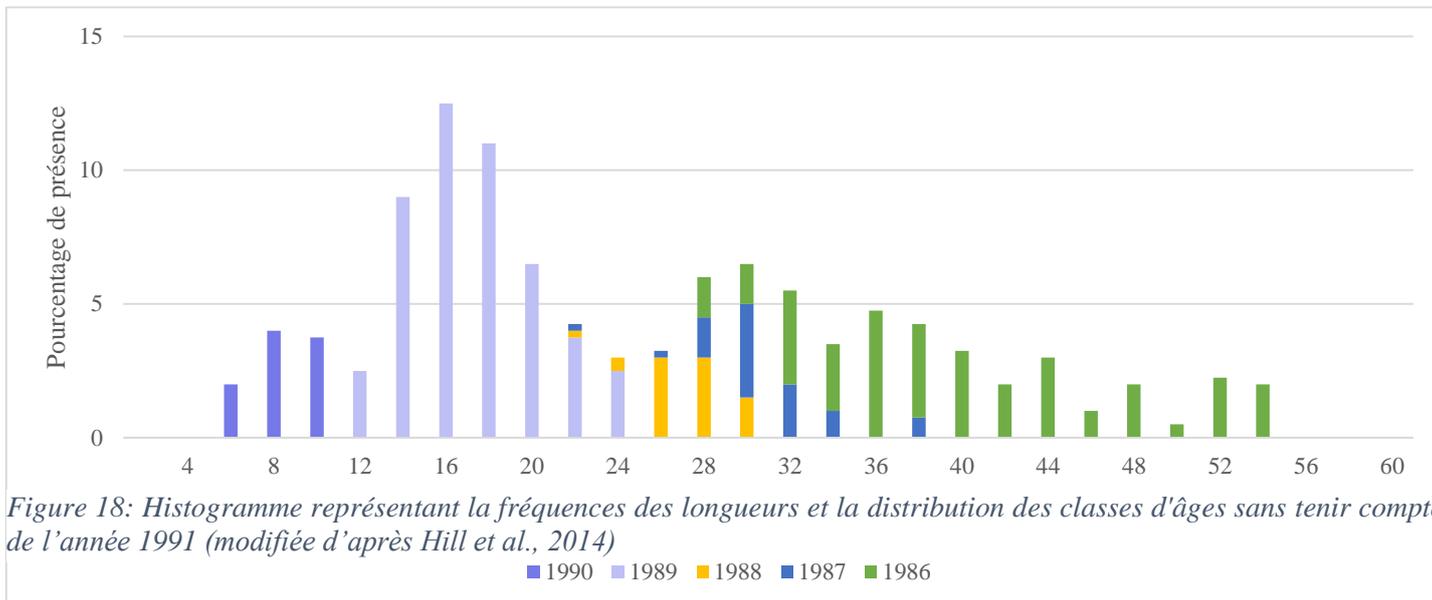
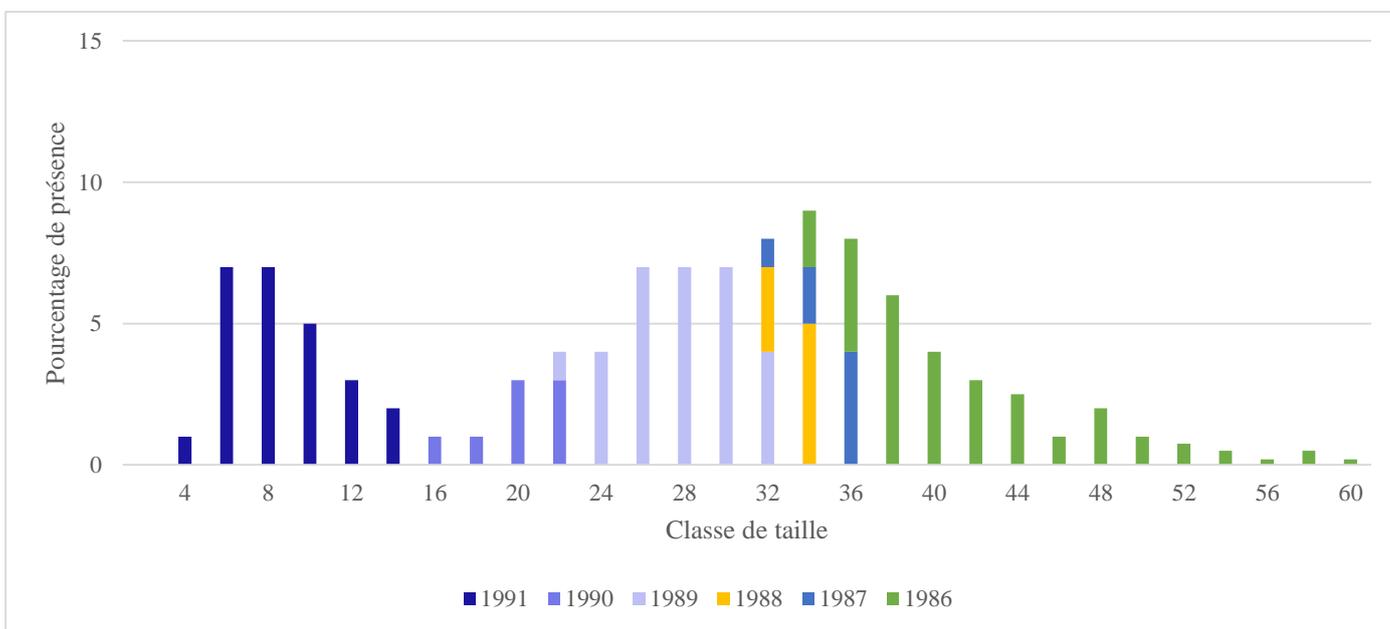
Le nombre de juvéniles des Black-bass à petites bouches (*Micropterus dolomieu*) a fortement augmenté entre 1989 et 1991, deux ans après l'arasement final du seuil (Figure 18 et Figure 19).

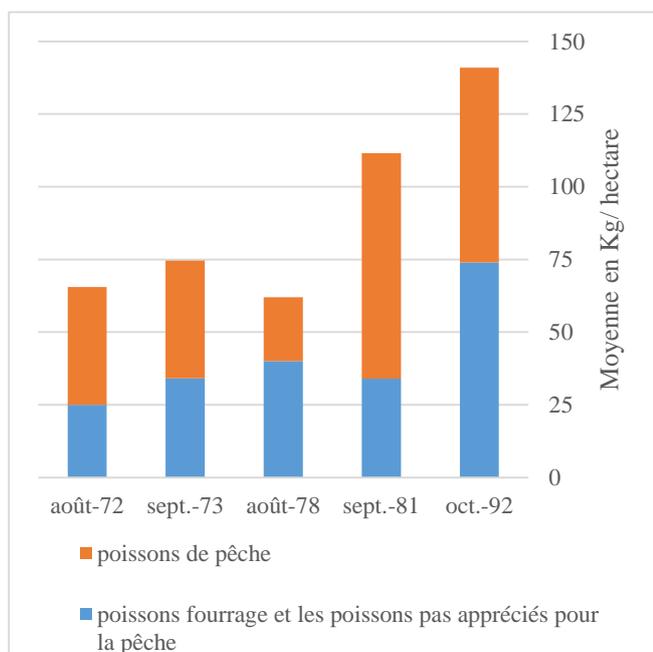
Figure 20: Histogramme représentant la moyenne des biomasses piscicole par hectare en fonction des différentes dates de relevés (modifiée d’après Hill et al., 2014)

Avant la réalisation de cette étude, un relevé piscicole avait été réalisé en 1964 et présentait un résultat de 31.5 kg/ ha poissons. Les résultats d’août 1972, septembre 1973 et août 1978 montrent que ce milieu a une faible productivité (Figure 20). Ce résultat va à l’encontre de ceux du mois de septembre 1981, puisqu’une importante quantité de poissons est observée (Figure 21)

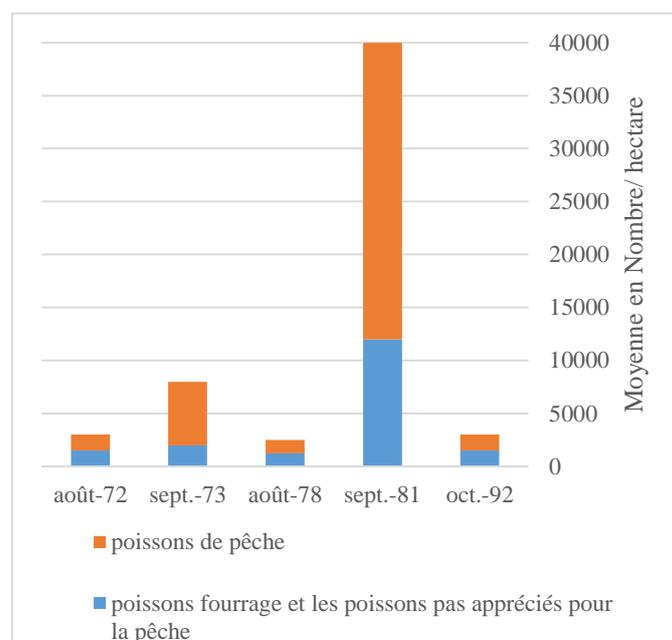
Figure 21: Histogramme représentant la moyenne des abondances piscicoles par hectare en fonction des différentes dates de relevés (modifiée d’après Hill et al., 2014)

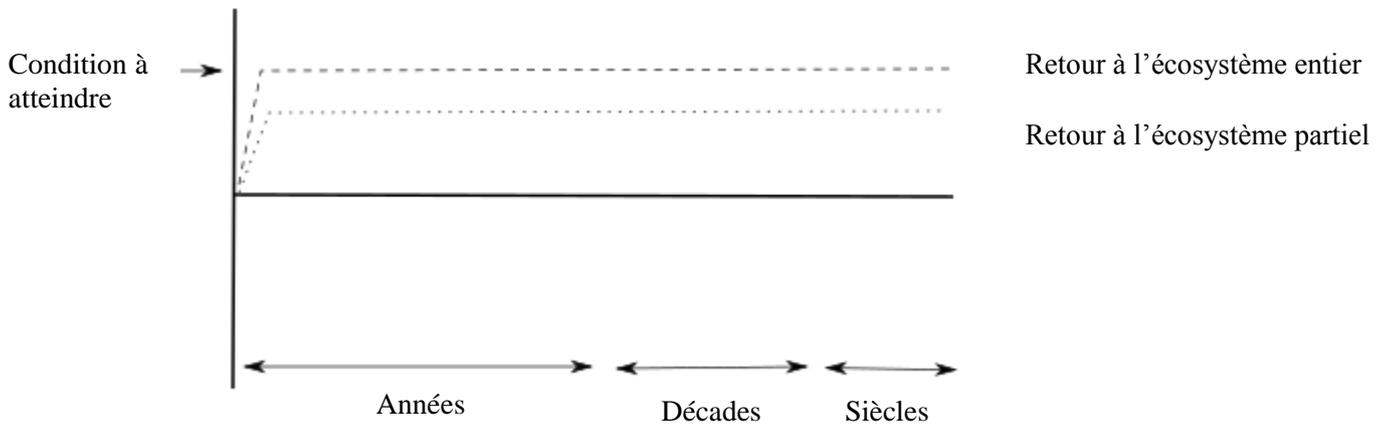
Le premier point qui pourrait expliquer ces résultats est celui de l'action menée par les différents maîtres d'ouvrages lors de la restauration des ouvrages transversaux. En effet, une importante quantité de seuils n'ont pas été dérasés, ceci ne permettrait donc pas la restauration complète du milieu. Doyle et al. (2005) ont présenté deux graphiques permettant de se représenter les résultats attendus sur la qualité piscicole dans le temps, suite à des travaux de restauration rétablissant partiellement ou entièrement la continuité écologique (Figure 27).

Figure 27: Graphique représentant le retour schématisé de la limitation de la migration piscicole (modifiée d'après Doyle et al., 2005)

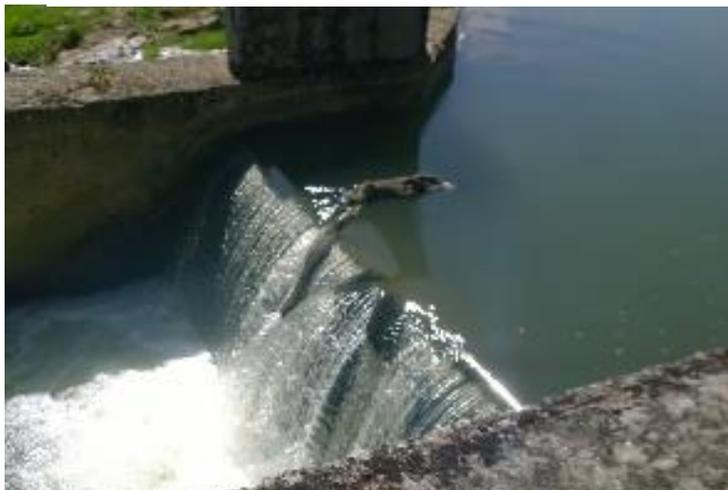
Photo 1: Seuil de Bazoilles-sur-Meuse - EPAMA - Source personnelle

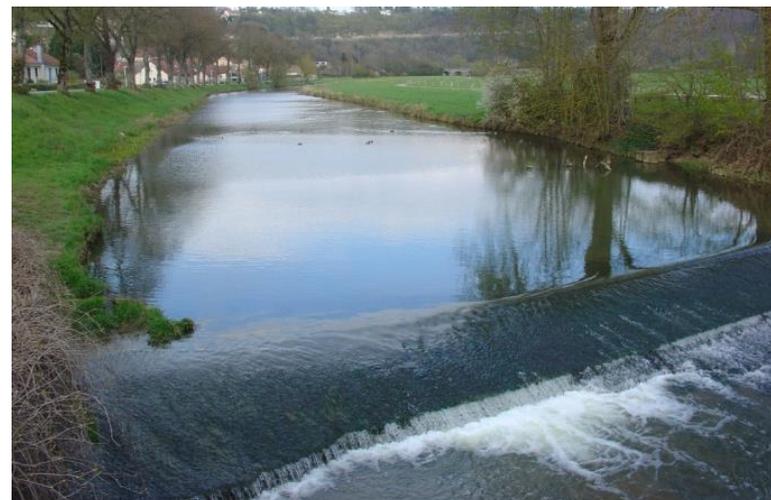
Photo 2: Seuil de Neufchâteau - EPAMA - Source: EPAMA

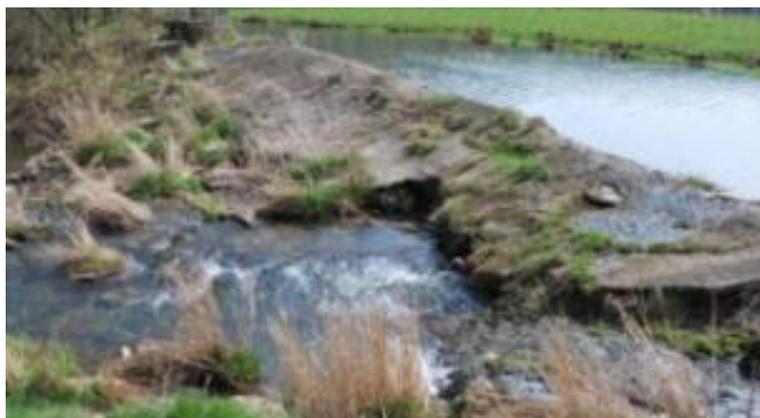
Photo 3: Seuil de Pompierre - EPAMA - Source: EPAMA

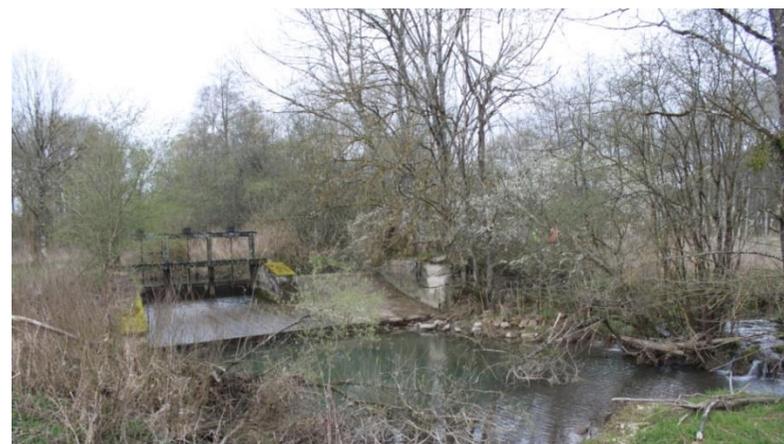
Photo 4: Seuil de Sionne - EPAMA - Source: EPAMA

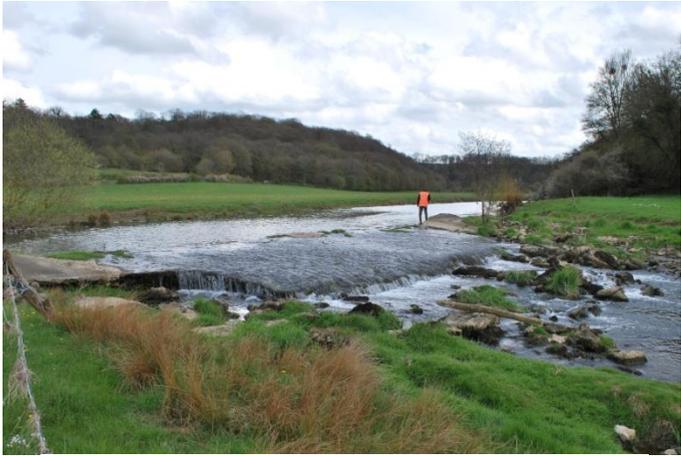
Photo 5: Seuil présent sur la commune de Autigny-la-Tour - EPAMA - Source: EPAMA

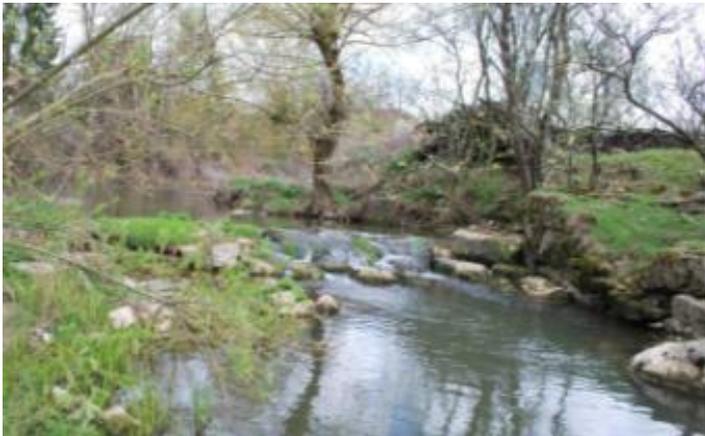
Photo 7: Seuil présent sur la commune de Soulosse-sous-Saint-Elophé - EPAMA - Source: EPAMA

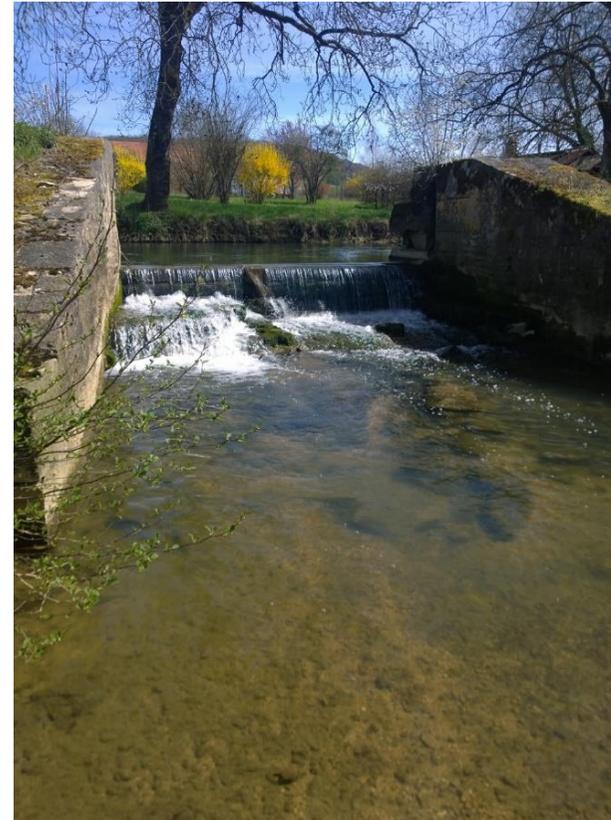
Photo 6: Seuil présent sur la commune de Maxey-sur-Meuse - EPAMA - Source personnelle

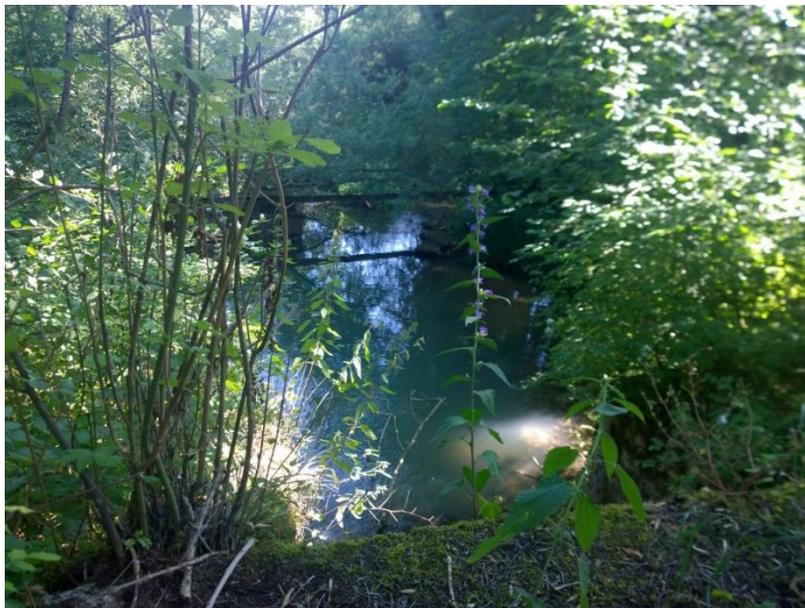
Photo 8: Seuil présent sur la commune de Greux - SINBIO - Source personnelle

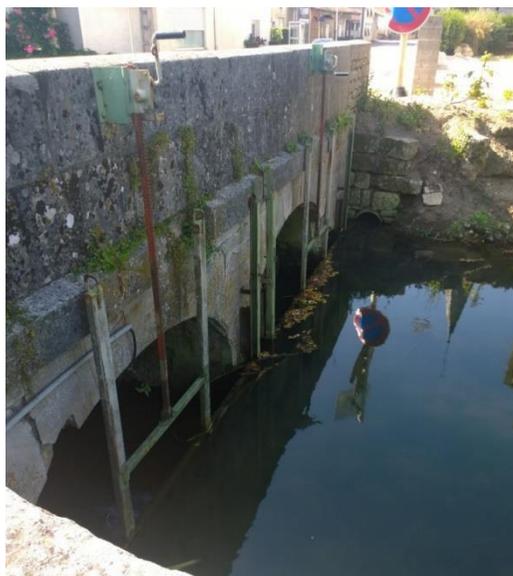
Photo 9: Seuil au niveau de la commune de Greux - SINBIO - Source personnelle

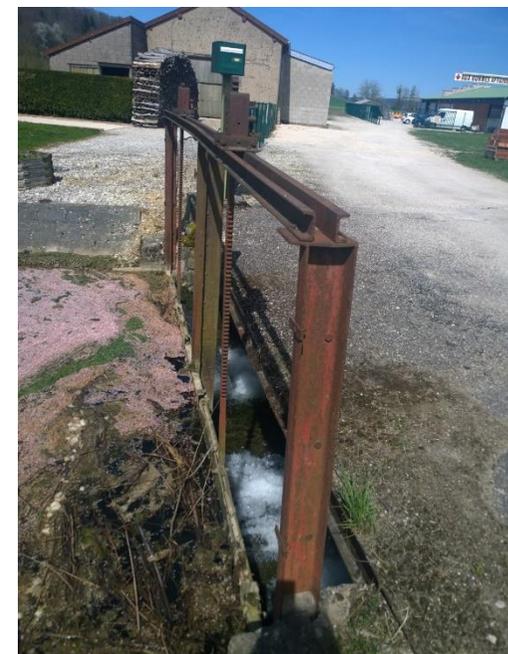
Photo 10: Vannages au niveau de la commune de Greux - SINBIO - Source personnelle

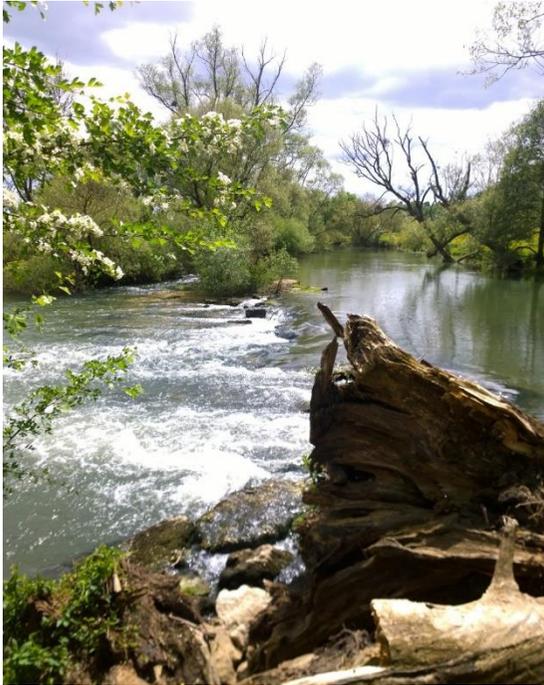
Photo 12: Seuil présent sur la commune de Domrémy-la-Pucelle - SINBIO - Source personnelle

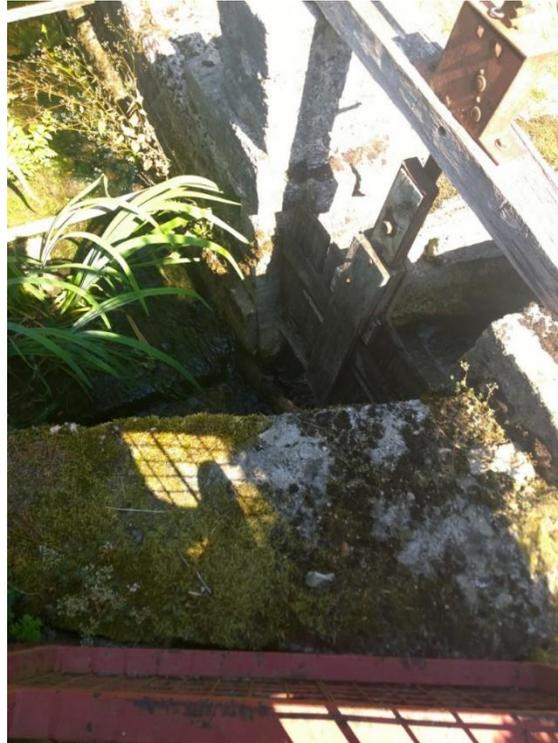
Photo 13: Vannage présent sur la commune de Midrevaux - SINBIO - Source personnelle

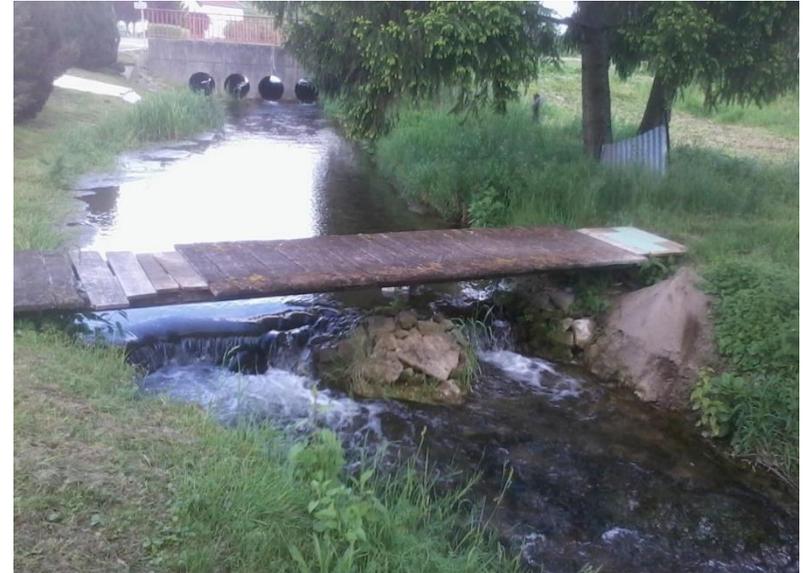
Photo 11: Seuil présent sur la commune de Moncel-sur-Vair - SINBIO - Source personnelle

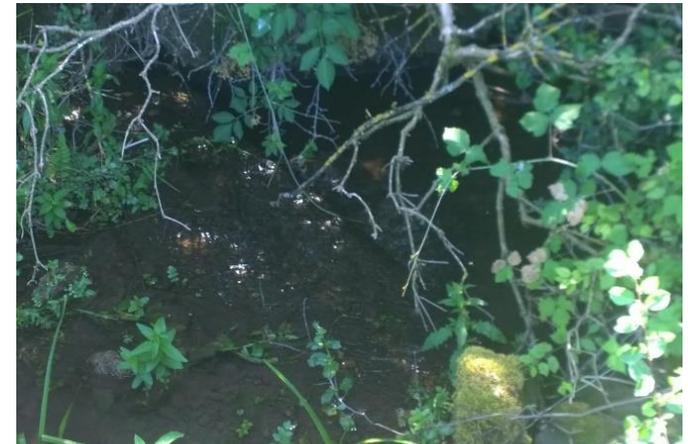
Photo 14: Seuil sur la commune de Villouxel - SINBIO - Source personnelle
