THÈSE

Les portes de l'enceinte antique d'Autun et leurs modèles
(Gaule, Italie, provinces occidentales de l'Empire romain)

Volume II – Annexes

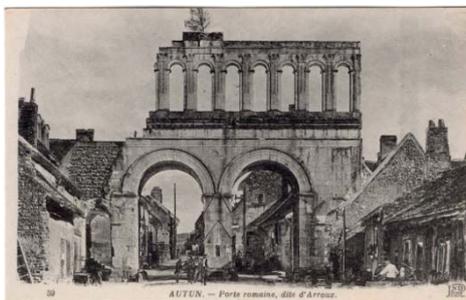
Fiche n° 2

Nom de la porte	porte d'Arroux
Type de représentation	élévation côté campagne
Auteur	inconnu
Date	vers 1907
Lieu de conservation	-
Référence de conservation	collection particulière
Publication	-
Bibliographie relative au document	-
Nature du document	photographie
Support / technique	carte postale ancienne
Couleur	noir et blanc
Hauteur x largeur (cm)	13,75 x 8,75
Légende	59 / Autun. – Porte romaine, dite d'Arroux. / ND Phot. Au verso : anciens étab. Neurdein et cie. – Imp. Crété succ. Corbeil-Paris.
Représentation de l'espace environnant	oui (rampe d'escalier double)
Présence de personnages	oui (charrette tirée par un âne, riverains)
Présence d'éléments artificiels modernes	oui (sapin desséché au sommet, support métallique à la base de la grande voûte orientale, chasse-roues)
Présence de végétation sur les blocs	oui
Respect de la position des ensembles structurels	oui
Nombre d'arcades conservées / nombre total	7 / 10

Respect global des proportions	oui
Respect de la place des joints montants et assises	oui
Respect de la position du 2 ^{ème} niveau	oui
Respect de la position de la corniche sommitale	oui
Représentation du décor et autres détails	exacte
Etat du blocage au-dessus de la baie orientale	restauré
Présence des traces négatives	oui (dont la trace d'un ancien panneau sur le piédroit central)
Éléments non visibles actuellement ajoutés	non
Éléments existants non représentés	non
Fidélité à la réalité	très fidèle
Commentaires

visibles, dissimulées par de petites maisons (détruites depuis). Le lampadaire du piédroit central a déjà été enlevé. On aperçoit un poteau électrique juste derrière la porte, à l'intérieur de la ville ainsi qu'une publicité de forme circulaire juste derrière la rampe d'escalier double (cf fiche n° 22).

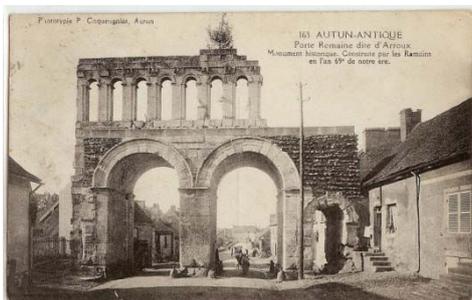
Fiche n° 3

Nom de la porte	porte d'Arroux
Type de représentation	élévation vue depuis l'intérieur de la ville
Auteur	inconnu
Date	après les travaux de 1901-1904
Lieu de conservation	-
Référence de conservation	collection particulière
Publication	-
Bibliographie relative au document	-
Nature du document	photographie
Support / technique	carte postale ancienne
Couleur	noir et blanc
Hauteur x largeur (cm)	14 x 8,80
Légende	Phototypie P Coqueugniot, Autun / 163 Autun-antique Porte Romaine dite d'Arroux Monument historique. Construite par les Romains en l'an 69° de notre ère.
Représentation de l'espace environnant	oui
Présence de personnages	oui (passants, charrette)
Présence d'éléments artificiels modernes	oui (chasse-roues, sapin au sommet, support à la base de la grande voûte orientale, poteau électrique)
Présence de végétation sur les blocs	non
Respect de la position des ensembles structurels	oui
Nombre d'arcades conservées / nombre total	7 / 10

Respect global des proportions	oui
Respect de la place des joints montants et assises	oui
Respect de la position du 2 ^{ème} niveau	oui
Respect de la position de la corniche sommitale	oui
Représentation du décor et autres détails	exacte
Etat du blocage au-dessus de la baie orientale	restauré
Présence des traces négatives	-
Eléments non visibles actuellement ajoutés	poteau, support à la base de la voûte, chasse-roues, escalier contre la base du piédroit le plus oriental
Eléments existants non représentés	-
Fidélité à la réalité	très fidèle
Commentaires	Carte postale qui propose une vue complète de l'élévation vue depuis l'intérieur de la ville. L'angle ne permet pas de voir la totalité du revers de la façade campagne. Si les barres de protection contre le passage des voitures sont toujours là, le lampadaire a été enlevé et un poteau ajouté. On aperçoit quelques dalles du <i>cardo maximus</i> au pied du piédroit occidental. Le cliché est postérieur à la restauration du débit du XX ^{ème} siècle.

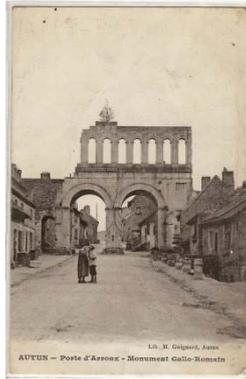
Fiche n° 4

Nom de la porte	porte d'Arroux
Type de représentation	élévation côté campagne
Auteur	inconnu
Date	après les travaux de 1901-1904
Lieu de conservation	-
Référence de conservation	collection particulière
Publication	-
Bibliographie relative au document	-
Nature du document	photographie
Support / technique	carte postale ancienne
Couleur	noir et blanc
Hauteur x largeur (cm)	14 x 8,80
Légende	Autun – Porte d'Arroux – Monument Gallo-Romain / Lib. M. Guignard, Autun.
Représentation de l'espace environnant	oui (rampe d'escalier double)
Présence de personnages	oui (2 enfants)
Présence d'éléments artificiels modernes	oui (chasse-roues, poteau derrière la porte, sapin au sommet)
Présence de végétation sur les blocs	oui
Respect de la position des ensembles structurels	oui
Nombre d'arcades conservées / nombre total	7 / 10
Respect global des proportions	oui
Respect de la place des joints montants et assises	oui
Respect de la position du 2 ^{ème} niveau	oui

Respect de la position de la corniche sommitale	oui
Représentation du décor et autres détails	exacte
Etat du blocage au-dessus de la baie orientale	restauré
Présence des traces négatives	oui
Eléments non visibles actuellement ajoutés	-
Eléments existants non représentés	-
Fidélité à la réalité	très fidèle
Commentaires	
Carte postale qui présente une vue de l'élévation côté campagne postérieure à la restauration du début du XX ^{ème} siècle. L'extrémité occidentale est dissimulée par une maison. On ne distingue pas les supports de câble de l'intrados de la baie centrale orientale.

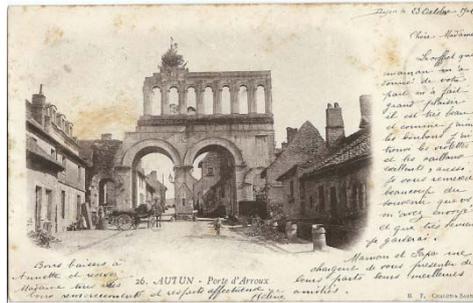
Fiche n° 5

Nom de la porte	porte d'Arroux
Type de représentation	élévation côté campagne
Auteur	inconnu
Date	avant les travaux de 1901
Lieu de conservation	-
Référence de conservation	collection particulière
Publication	-
Bibliographie relative au document	-
Nature du document	photographie
Support / technique	carte postale ancienne
Couleur	noir et blanc
Hauteur x largeur (cm)	14 x 8.80
Légende	26. Autun – Porte d'Arroux / B. F. Chalon-s-Saône
Représentation de l'espace environnant	oui (rampe d'escalier double)
Présence de personnages	oui (homme en train de charger une charrette, enfants)
Présence d'éléments artificiels modernes	oui (lampadaire, sapin au sommet, chasse-roues, support à la base de la grande voûte orientale, un poteau au fond de la rue sur le côté oriental)
Présence de végétation sur les blocs	oui (arbustes visibles à travers les arcades)
Respect de la position des ensembles structurels	oui
Nombre d'arcades conservées / nombre total	7 / 10

Respect global des proportions	oui
Respect de la place des joints montants et assises	oui
Respect de la position du 2 ^{ème} niveau	oui
Respect de la position de la corniche sommitale	oui
Représentation du décor et autres détails	exacte
Etat du blocage au-dessus de la baie orientale	antérieur à 1901
Présence des traces négatives	oui (dont la trace d'un ancien panneau sur le piédroit central)
Eléments non visibles actuellement ajoutés	lampadaire, chasse-roues, support à la base de la grande voûte orientale
Eléments existants non représentés	-
Fidélité à la réalité	très fidèle
Commentaires

Carte postale qui présente une vue de l'élévation côté campagne : une maison dissimule l'extrémité occidentale de la porte. La présence d'arbustes à travers les arcades est rare. Le cliché a été pris avant la restauration de 1901 : on aperçoit donc le blocage surplombant la baie latérale est ainsi que l'imposte brisée au niveau de la baie latérale ouest.

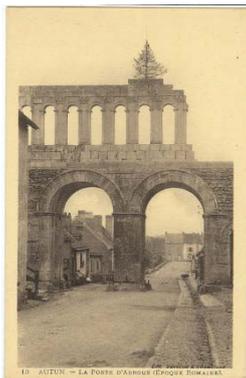
Fiche n° 6

Nom de la porte	porte d'Arroux
Type de représentation	élévation vue depuis l'intérieur de la ville
Auteur	inconnu
Date	entre 1904 et 1907
Lieu de conservation	-
Référence de conservation	collection particulière
Publication	-
Bibliographie relative au document	-
Nature du document	photographie
Support / technique	carte postale ancienne
Couleur	noir et blanc
Hauteur x largeur (cm)	14 x 8,80
Légende	13 Autun. – La Porte d'Arroux (Epoque Romaine) / Edit. Taverne & Chandiooux. Au verso : Levy et Neurdein réunis
Représentation de l'espace environnant	oui
Présence de personnages	oui (deux femmes de part et d'autre de la route, derrière la porte)
Présence d'éléments artificiels modernes	oui (chasse-roues, deux supports à la base de la grande voûte orientale)
Présence de végétation sur les blocs	non
Respect de la position des ensembles structurels	oui
Nombre d'arcades conservées / nombre total	7 / 10
Respect global des proportions	oui

Respect de la place des joints montants et assises	oui
Respect de la position du 2 ^{ème} niveau	oui
Respect de la position de la corniche sommitale	oui
Représentation du décor et autres détails	exacte
Etat du blocage au-dessus de la baie orientale	restauré
Présence des traces négatives	-
Éléments non visibles actuellement ajoutés	chasse-roues, deux supports de câble à la base de l'intrados de la grande voûte orientale
Éléments existants non représentés	-
Fidélité à la réalité	très fidèle
Commentaires

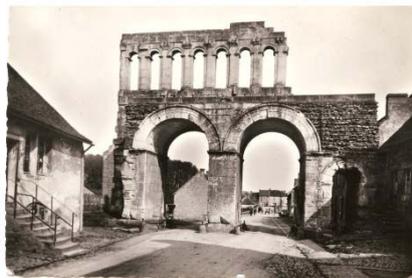
Fiche n° 8

Nom de la porte	porte d'Arroux
Type de représentation	élévation vue depuis l'intérieur de la ville
Auteur	inconnu
Date	après les travaux de 1901-1904, avant la construction de la route asphaltée et la démolition des maisons situées au sud-ouest de la porte (1959)
Lieu de conservation	-
Référence de conservation	collection particulière
Publication	-
Bibliographie relative au document	-
Nature du document	photographie
Support / technique	carte postale ancienne
Couleur	noir et blanc
Hauteur x largeur (cm)	10,7 x 15,3
Légende	Au verso : 7. Autun (Saône-et-Loire). – La Porte d'Arroux / Collection Warin, Autun.
Représentation de l'espace environnant	oui
Présence de personnages	oui (au fond, charrettes sur le pont d'Arroux, piétons)
Présence d'éléments artificiels modernes	oui (chasse-roues)
Présence de végétation sur les blocs	non
Respect de la position des ensembles structurels	oui
Nombre d'arcades conservées / nombre total	7 / 10

Respect global des proportions	oui
Respect de la place des joints montants et assises	oui
Respect de la position du 2 ^{ème} niveau	oui
Respect de la position de la corniche sommitale	oui
Représentation du décor et autres détails	exacte
Etat du blocage au-dessus de la baie orientale	restauré
Présence des traces négatives	-
Éléments non visibles actuellement ajoutés	chasse-roues
Éléments existants non représentés	-
Fidélité à la réalité	très fidèle
Commentaires

Carte postale qui propose une vue de l'élévation visible depuis l'intérieur de la ville : le revers de la façade campagne est masqué par l'angle de vue adopté. On remarque que les maisons collées à la porte côté campagne ont été détruites. On aperçoit une retouche ayant effacé le poteau, situé contre le piédroit commun aux deux baies orientales.

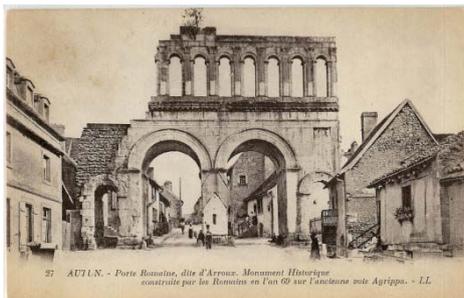
Fiche n° 9

Nom de la porte	porte d'Arroux
Type de représentation	élévation côté campagne
Auteur	inconnu
Date	après les travaux de 1901-1904
Lieu de conservation	-
Référence de conservation	collection particulière
Publication	-
Bibliographie relative au document	-
Nature du document	photographie
Support / technique	carte postale ancienne
Couleur	noir et blanc
Hauteur x largeur (cm)	9 x 13,8
Légende	27 Autun. – Porte Romaine, dite d'Arroux. Monument Historique construite par les Romains en l'an 69 sur l'ancienne voie Agrippa. – LL. Au verso : Levy et Neurdein réunis.
Représentation de l'espace environnant	oui (rampe d'escalier double)
Présence de personnages	oui (une dizaine de personnes sur différents plans)
Présence d'éléments artificiels modernes	oui (arbre au sommet, chasse-roues)
Présence de végétation sur les blocs	non
Respect de la position des ensembles structurels	oui
Nombre d'arcades conservées / nombre total	7 / 10

Respect global des proportions	oui
Respect de la place des joints montants et assises	oui
Respect de la position du 2 ^{ème} niveau	oui
Respect de la position de la corniche sommitale	oui
Représentation du décor et autres détails	exacte
Etat du blocage au-dessus de la baie orientale	restauré
Présence des traces négatives	oui (dont la trace d'un ancien panneau sur le piédroit central)
Eléments non visibles actuellement ajoutés	chasse-roues
Eléments existants non représentés	-
Fidélité à la réalité	très fidèle
Commentaires	Carte postale qui propose une vue de l'élévation côté campagne postérieure aux travaux de 1901-1904. La lumière fait particulièrement ressortir le 1 ^{er} tiers rudenté des pilastres, le bas du piédroit central et le piédroit entre les baies occidentales.

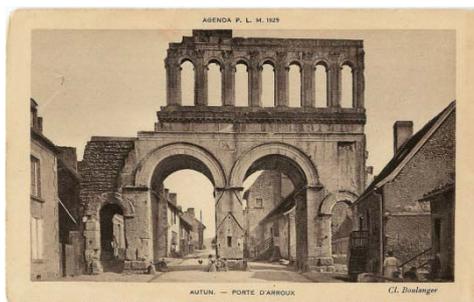
Fiche n° 10

Nom de la porte	porte d'Arroux
Type de représentation	élévation côté campagne
Auteur	inconnu
Date	entre 1904 et 1929
Lieu de conservation	-
Référence de conservation	collection particulière
Publication	-
Bibliographie relative au document	-
Nature du document	photographie
Support / technique	carte postale ancienne
Couleur	noir et blanc
Hauteur x largeur (cm)	8,9 x 14
Légende	Agenda P.L.M 1929 / Autun. – Porte d'Arroux / Cl. Boulanger
Représentation de l'espace environnant	oui (rampe d'escalier double)
Présence de personnages	oui (3 enfants au centre, une poule, une femme à droite)
Présence d'éléments artificiels modernes	oui (chasse-roues)
Présence de végétation sur les blocs	non
Respect de la position des ensembles structurels	oui
Nombre d'arcades conservées / nombre total	7 / 10
Respect global des proportions	oui
Respect de la place des joints montants et assises	oui
Respect de la position du 2 ^{ème} niveau	oui

Respect de la position de la corniche sommitale	oui
Représentation du décor et autres détails	exacte
Etat du blocage au-dessus de la baie orientale	restauré
Présence des traces négatives	oui (dont la trace d'un ancien panneau sur le piédroit central)
Eléments non visibles actuellement ajoutés	chasse-roues
Eléments existants non représentés	-
Fidélité à la réalité	très fidèle
Commentaires	
Carte postale qui présente une vue de l'élévation côté campagne postérieure aux travaux de 1901-1904. L'extrémité orientale est bien visible, au contraire de l'extrémité opposée, dissimulée par une maison. Le sommet de la corniche sommitale est tronqué.

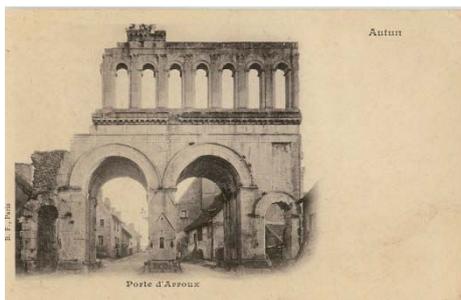
Fiche n° 11

Nom de la porte	porte d'Arroux
Type de représentation	élévation côté campagne
Auteur	inconnu
Date	antérieur aux travaux de 1901
Lieu de conservation	-
Référence de conservation	collection particulière
Publication	édition en carte postale (B.F., Paris/ Porte d'Arroux / Autun)
Bibliographie relative au document	-
Nature du document	photographie
Support / technique	carte postale ancienne
Couleur	noir et blanc
Hauteur x largeur (cm)	9 x 14
Légende	Autun / Porte d'Arroux / B.F., Paris
Représentation de l'espace environnant	oui (rampe d'escalier simple)
Présence de personnages	non
Présence d'éléments artificiels modernes	oui (lampadaire, chasse-roues, arbre au sommet)
Présence de végétation sur les blocs	oui
Respect de la position des ensembles structurels	oui
Nombre d'arcades conservées / nombre total	7 / 10
Respect global des proportions	oui
Respect de la place des joints montants et assises	oui
Respect de la position du 2 ^{ème} niveau	oui

Respect de la position de la corniche sommitale	oui
Représentation du décor et autres détails	exacte
Etat du blocage au-dessus de la baie orientale	non refait
Présence des traces négatives	oui (dont trace d'un panneau sur le piédroit central)
Éléments non visibles actuellement ajoutés	lampadaire à support court, chasse-roues
Éléments existants non représentés	-
Fidélité à la réalité	très fidèle
Commentaires

Carte postale « nuage » qui propose une vue de l'élévation côté campagne. On remarque surtout la présence de végétation à de multiples endroits, l'imposte gauche non refaite de la baie occidentale. Antérieure aux travaux de 1902-1903, on aperçoit le blocage à l'aplomb de la baie latérale orientale et l'imposte cassée de la baie latérale occidentale. Éléments datants : la rampe d'escalier simple côté ouest de la rue du Faubourg d'Arroux et le lampadaire sur support court au niveau du piédroit central. Les motifs des corniches sont bien visibles.

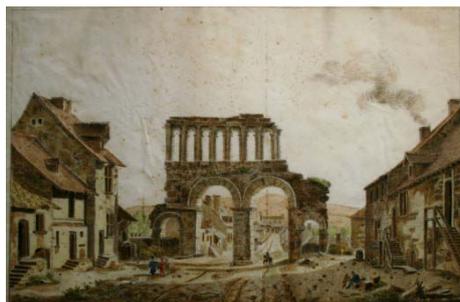
Fiche n° 12

Nom de la porte	porte d'Arroux
Type de représentation	élévation vue depuis l'intérieur de la ville
Auteur	Bourgeois (C.) (?)
Date	1819 (?)
Lieu de conservation	Dijon, BM
Référence de conservation	fonds Virely
Publication	-
Bibliographie relative au document	-
Nature du document	dessin
Support / technique	pastel (?)
Couleur	oui
Hauteur x largeur (cm)	non mesurées
Légende	-
Représentation de l'espace environnant	oui (représentation très fidèle des maisons voisines mais les deux pans de la rue ont été écartés afin de mettre entièrement en lumière la porte d'Arroux dont les baies latérales sont en réalité dissimulées par les habitations voisines)
Présence de personnages	oui (un homme sur un âne en train d'entrer en ville, deux personnages à droite, trois à gauche)
Présence d'éléments artificiels modernes	non
Présence de végétation sur les blocs	oui
Respect de la position des ensembles structurels	non (l'arc du passage occidental n'est pas correctement situé par rapport à l'extrémité orientale de la porte)

Nombre d'arcades conservées / nombre total	7 / 10
Respect global des proportions	oui
Respect de la place des joints montants et assises	impression globale positive mais en réalité de nombreuses inexactitudes (nombre pair de claveaux pour les voûtes centrales, nombre excessif d'assises au niveau du piédroit central)
Respect de la position du 2 ^{ème} niveau	oui
Respect de la position de la corniche sommitale	oui
Représentation du décor et autres détails	schématique (l'imposte de la grande baie orientale est représentée comme si elle était symétrique à son pendant occidental ; l'un des deux blocs de chapiteaux laissés brut de taille a été représenté épannelé ou sculpté.
Etat du blocage au-dessus de la baie orientale	non restauré
Présence des traces négatives	-
Éléments non visibles actuellement ajoutés	-
Éléments existants non représentés	-
Fidélité à la réalité	médiocre
Commentaires

Très probablement le dessin qui est à l'origine de l'estampe n° 223. Représentation globalement correcte mais qui présente plusieurs inexactitudes dans le détail ainsi qu'une faute importante dans la localisation de l'arc du passage occidental.

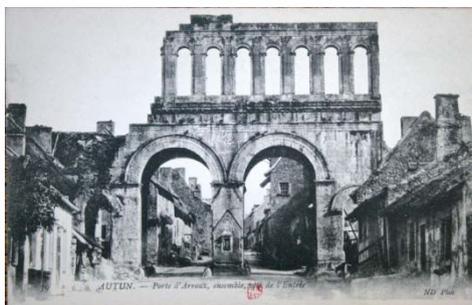
Fiche n° 13

Nom de la porte	porte d'Arroux
Type de représentation	élévation côté campagne
Auteur	Baldus (Edouard)
Date	1851
Lieu de conservation	Paris, MAP (archives photographiques)
Référence de conservation	APMH00007564
Publication	éditée en carte postale (N.D. Phot./ 59 Autun, Porte d'Arroux, ensemble, entrée de la ville)
Bibliographie relative au document	base Mérimée
Nature du document	photographie
Support / technique	négatif original
Couleur	noir et blanc
Hauteur x largeur (cm)	-
Légende	Autun. Porte d'Arroux
Représentation de l'espace environnant	oui
Présence de personnages	non
Présence d'éléments artificiels modernes	oui (chasse-roues, lampadaire, niche dans le piédroit central)
Présence de végétation sur les blocs	oui (multiples endroits)
Respect de la position des ensembles structurels	oui
Nombre d'arcades conservées / nombre total	7 / 10
Respect global des proportions	oui
Respect de la place des joints montants et assises	oui

Respect de la position du 2 ^{ème} niveau	oui
Respect de la position de la corniche sommitale	oui
Représentation du décor et autres détails	exacte
Etat du blocage au-dessus de la baie orientale	non restauré
Présence des traces négatives	oui
Eléments non visibles actuellement ajoutés	utilisation de la niche du piédroit central, lampadaire, chasse-roues
Eléments existants non représentés	-
Fidélité à la réalité	très fidèle
Commentaires

La plus ancienne photographie connue de la porte d'Arroux qui montre le côté campagne presque entièrement : les extrémités sont masquées par les maisons voisines. On remarque l'utilisation de la niche dans laquelle on croit discerner une statuette. On constate que le lampadaire est fixé sur le piédroit central par un long support. Le blocage situé à l'aplomb de la baie latérale orientale est figuré dans son état antérieur aux restaurations de 1875.

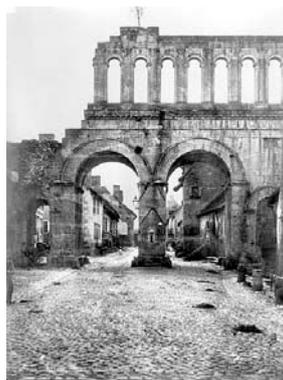
Fiche n° 14

Nom de la porte	porte d'Arroux
Type de représentation	élévation côté campagne
Auteur	Mieusement (Médéric)
Date	1877 (octobre)
Lieu de conservation	Paris, MAP (archives photographiques)
Référence de conservation	APMH00003618
Publication	-
Bibliographie relative au document	base Mérimée
Nature du document	photographie
Support / technique	négatif original
Couleur	noir et blanc
Hauteur x largeur (cm)	-
Légende	Autun [le reste est illisible]
Représentation de l'espace environnant	oui (rampe d'escalier simple)
Présence de personnages	oui (un personnage debout à gauche)
Présence d'éléments artificiels modernes	oui (chasse-roues, lampadaire, aménagement de la niche du piédroit central, arbre desséché au sommet)
Présence de végétation sur les blocs	oui
Respect de la position des ensembles structurels	oui
Nombre d'arcades conservées / nombre total	7 / 10
Respect global des proportions	oui
Respect de la place des joints montants et assises	oui

Respect de la position du 2 ^{ème} niveau	oui
Respect de la position de la corniche sommitale	oui
Représentation du décor et autres détails	exacte
Etat du blocage au-dessus de la baie orientale	non restauré
Présence des traces négatives	oui (dont traces d'un panneau sur le piédroit central)
Eléments non visibles actuellement ajoutés	aménagement de la niche du piédroit central, lampadaire, chasse-roues, un élément entre la niche et le chevron inférieur (?)
Eléments existants non représentés	-
Fidélité à la réalité	très fidèle
Commentaires

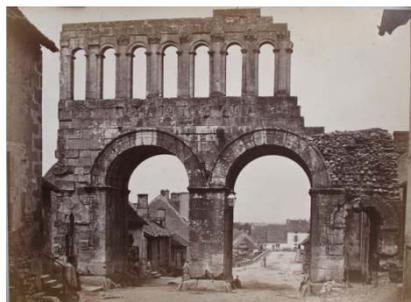
Fiche n° 15

Nom de la porte	porte d'Arroux
Type de représentation	élévation vue depuis l'intérieur de la ville
Auteur	Mieusement (Médéric)
Date	1876 (mai)
Lieu de conservation	Paris, MAP (archives photographiques)
Référence de conservation	APMH00000228
Publication	-
Bibliographie relative au document	base Mérimée
Nature du document	photographie
Support / technique	négatif original
Couleur	noir et blanc
Hauteur x largeur (cm)	-
Légende	Autun [la suite n'est pas lisible sur le cliché que j'ai consulté]
Représentation de l'espace environnant	oui (rampe d'escalier simple)
Présence de personnages	oui (un homme à gauche, d'autres derrière la porte)
Présence d'éléments artificiels modernes	oui (lampadaire, chasse-roues)
Présence de végétation sur les blocs	oui
Respect de la position des ensembles structurels	oui
Nombre d'arcades conservées / nombre total	7 / 10
Respect global des proportions	oui
Respect de la place des joints montants et assises	oui

Respect de la position du 2 ^{ème} niveau	oui
Respect de la position de la corniche sommitale	oui
Représentation du décor et autres détails	exacte
Etat du blocage au-dessus de la baie orientale	non restauré
Présence des traces négatives	-
Éléments non visibles actuellement ajoutés	lampadaire, chasse-roues, blocs du revers de la façade campagne
Éléments existants non représentés	-
Fidélité à la réalité	très fidèle
Commentaires

Une des photographies les plus anciennes de l'élévation visible depuis la ville : on peut voir l'état immédiatement postérieur aux travaux de 1875. Deux claveaux viennent d'être ajoutés et le blocage a été restauré. Les maisons entourent de tous côtés la porte. On observe des traces difficiles à interpréter sous les arcades les plus à l'est : traces laissées par une plante grimpante ou, plus vraisemblablement, craquèlement du négatif ? On ne distingue pas de supports de câble dans l'intrados de la grande baie orientale. Un tas de moellons au pied du piédroit oriental. Les vestiges du *cardo maximus* sont visibles près des caniveaux.

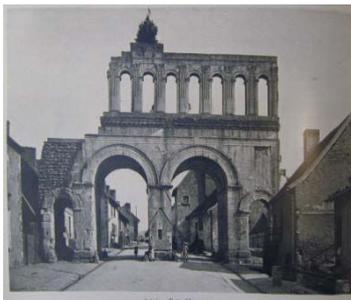
Fiche n° 16

Nom de la porte	porte d'Arroux
Type de représentation	élévation côté campagne
Auteur	monogramme CB ⁶¹ (pour le compte du Touring Club de France)
Date	entre 1904 et 1906
Lieu de conservation	Paris, MAP (archives photographiques)
Référence de conservation	APTCF08053
Publication	Reclus 1906, p. 84 ; Bonnerot 1921 ; Bonnerot 1933
Bibliographie relative au document	base Mérimée
Nature du document	photographie
Support / technique	positif original
Couleur	noir et blanc
Hauteur x largeur (cm)	-
Légende	-
Représentation de l'espace environnant	oui (rampe d'escalier double)
Présence de personnages	oui (plusieurs personnages dont une femme et 3 enfants, au fond une charrette avec deux chevaux)
Présence d'éléments artificiels modernes	oui (chasse-roues, sapin au sommet)
Présence de végétation sur les blocs	oui (visible derrière les arcades exclusivement)
Respect de la position des ensembles structurels	oui
Nombre d'arcades conservées / nombre total	7 / 10

Respect global des proportions	oui
Respect de la place des joints montants et assises	oui
Respect de la position du 2 ^{ème} niveau	oui
Respect de la position de la corniche sommitale	oui
Représentation du décor et autres détails	exacte
Etat du blocage au-dessus de la baie orientale	restauré
Présence des traces négatives	oui (dont trace d'un panneau sur le piédroit central)
Éléments non visibles actuellement ajoutés	chasse-roues
Éléments existants non représentés	-
Fidélité à la réalité	très fidèle
Commentaires	
Photographie prise du côté campagne très peu de temps après les travaux de restauration du début du XX ^{ème} siècle : l'extrémité orientale est bien visible contrairement à l'extrémité occidentale masquée par une maison. Nulle trace de poteau électrique, de lampadaire, de supports pour câbles. Cela dit, étant donné que l'on distingue deux câbles électriques qui passe sous la voûte, les supports de câble doivent être dissimulés dans l'ombre.

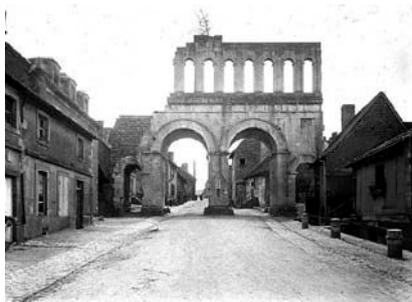
Fiche n° 22

Nom de la porte	porte d'Arroux
Type de représentation	élévation côté campagne
Auteur	Deneux (Henri)
Date	1907
Lieu de conservation	Paris, MAP (archives photographiques)
Référence de conservation	APDNX3857
Publication	-
Bibliographie relative au document	base Mérimée
Nature du document	photographie
Support / technique	négatif original (gélantino-bromure)

Couleur	noir et blanc
Hauteur x largeur (cm)	-
Légende	-
Représentation de l'espace environnant	oui (rampe d'escalier double)
Présence de personnages	non
Présence d'éléments artificiels modernes	oui (chasse-roues, arbre au sommet, contrefort du piédroit occidental)
Présence de végétation sur les blocs	oui
Respect de la position des ensembles structurels	oui
Nombre d'arcades conservées / nombre total	7 / 10
Respect global des proportions	oui
Respect de la place des joints montants et assises	oui
Respect de la position du 2 ^{ème} niveau	oui
Respect de la position de la corniche sommitale	oui
Représentation du décor et autres détails	exacte
Etat du blocage au-dessus de la baie orientale	restauré
Présence des traces négatives	oui
Eléments non visibles actuellement ajoutés	chasse-roues
Eléments existants non représentés	-
Fidélité à la réalité	très fidèle

Photographie de la porte côté campagne. On voit le revêtement de la chaussée en 1907 ainsi que les deux caniveaux. C'est de cette époque que date la publicité de forme circulaire juste derrière la rampe d'escalier double

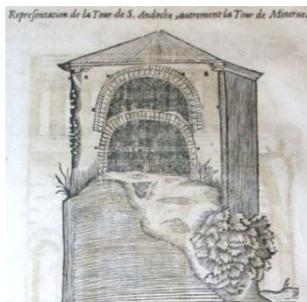
Fiche n° 23

Nom de la porte	tour Saint Andoche
Type de représentation	élévation côté campagne
Auteur	anonyme
Date	1660 au plus tard ; le dessin original de Léauté date de la fin du XVI ^{ème} s.
Lieu de conservation	-
Référence de conservation	-
Publication	Thomas 1660
Bibliographie relative au document	-
Nature du document	estampe
Support / technique	sur papier
Couleur	noir et blanc
Hauteur x largeur (cm)	non mesurées
Légende	Représentation de la Tour de S. Andoche, autrement la Tour de Minerve.
Représentation de l'espace environnant	non
Présence de personnages	non
Présence d'éléments artificiels modernes	non
Présence de végétation sur la tour	oui

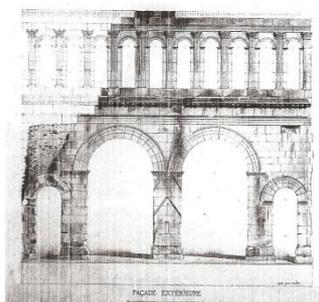
Fiche n° 25

Nom de la porte	porte d'Arroux
Type de représentation	élévation côté campagne, élévation vue depuis l'intérieur de la ville, coupe restituée, plan des abords, détails
Auteur	Moissonnier (Louis)
Date	dernier quart du XIX ^{ème} siècle
Lieu de conservation	Paris, MAP (plans)
Référence de conservation	0082/071/1005
Publication	-
Bibliographie relative au document	-
Nature du document	relevé d'architecture
Support / technique	papier
Couleur	noir et blanc, niveaux de gris
Hauteur x largeur (cm)	non mesurées
Légende	Porte antique d'Arroux à Autun (Saône-et-Loire) / façade extérieure / plan / corniche de l'attique (fragment) / chapiteau extérieur de l'attique / façade intérieure / chapiteau intérieur de l'attique / fragment de la corniche
Représentation de l'espace environnant	un plan des abords
Présence de personnages	non
Présence d'éléments artificiels modernes	oui (sur le plan uniquement : les chasse-roues)

Présence de végétation sur les blocs	non
Respect de la position des ensembles structurels	oui
Nombre d'arcades conservées / nombre total	7 / 10
Respect global des proportions	oui
Respect de la place des joints montants et assises	oui
Respect de la position du 2 ^{ème} niveau	oui
Respect de la position de la corniche sommitale	oui
Représentation du décor et autres détails	précise

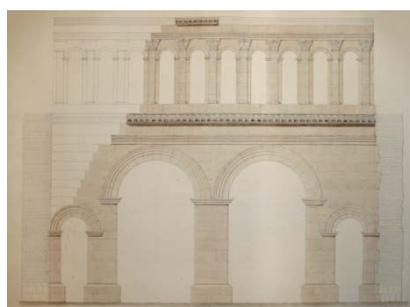
Fiche n° 27

Nom de la porte	porte d'Arroux
Type de représentation	élévation côté campagne (restitution superposée)
Auteur	Roidot-Deléage (Jean)
Date	troisième quart du XIX ^{ème} siècle
Lieu de conservation	Autun, BSE
Référence de conservation	AAM, I, 48
Publication	Pinette – Rebourg 1986, p. 47
Bibliographie relative au document	Duval – Quoniam 1963, p. 156-157
Nature du document	relevé d'architecture
Support / technique	papier
Couleur	plume, lavis à l'encre brune
Hauteur x largeur (cm)	41,3 x 54,8
Légende	Porte d'Arroux
Représentation de l'espace environnant	non
Présence de personnages	non
Présence d'éléments artificiels modernes	non
Présence de végétation sur les blocs	non
Respect de la position des ensembles structurels	oui
Nombre d'arcades conservées / nombre total	7 / 10
Respect global des proportions	pour le 1 ^{er} niveau
Respect de la place des joints montants et assises	non
Respect de la position du 2 ^{ème} niveau	oui

Respect de la position de la corniche sommitale	quasiment
Représentation du décor et autres détails	schématique
Etat du blocage au-dessus de la baie orientale	non représenté (remplacé par la restitution du parement)
Présence des traces négatives	non
Éléments non visibles actuellement ajoutés	restitution du parement, de 3 arcades, de la corniche sommitale, du départ des tours de flanquement (en petit appareil) ; la corniche intermédiaire est représentée intacte

Élévation côté campagne de la porte d'Arroux, extraite d'une planche comportant également deux coupes et deux plans. Sur le plan au sol, l'architecte restitue une partie des tours et signale un élément conservé de la tour de flanquement occidentale ; il signale aussi deux traces du pavé romain côté ville derrière les piédroits séparant les baies centrales des baies latérales. Un document scientifique, coté. Exactitude des dimensions du 1er niveau. La représentation de la corniche sommitale n'est pas fidèle à la réalité : décalée, restituée. De même, le nombre d'assises et l'emplacement des joints ne sont que rarement respectés pour le 1er niveau. En revanche, leur représentation est tout à fait exacte pour les arcades. Seule la représentation du pilier (et du pilastre) le plus occidental est erronée. L'imposte gauche de la grande baie orientale n'est pas taillée au niveau de la retombée de l'extrados en réalité, elle se prolonge de plusieurs dizaines de centimètres vers l'est. Les lignes géométriques se substituent aux irrégularités des blocs. Ce relevé a été gravé à partir du relevé original (n° 27) qui est moins imprécis sur plusieurs points.

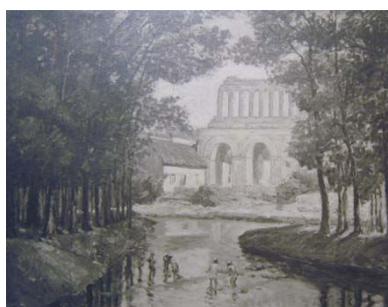
Fiche n° 31

Nom de la porte	porte d'Arroux
Type de représentation	vue générale de la porte et du Ternin
Auteur	Grillot (Alice)
Date	1934 au plus tard
Lieu de conservation	Autun, BSE
Référence de conservation	ASM 57
Publication	-
Bibliographie relative au document	-
Nature du document	estampe réalisée à partir d'une peinture
Support / technique	papier cartonné
Couleur	noir et blanc
Hauteur x largeur (cm)	8,9 x 13,8
Légende	Salon des artistes français 1934 Alice Grillot Autun, le Ternin sous les peupliers
Représentation de l'espace environnant	oui (les rives du Ternin)
Présence de personnages	oui (6 personnes se baignant)
Fidélité à la réalité	médiocre
Commentaires	Même point de vue pour la fiche n° 19 et 20. On se demande si une 8 ^{ème} arcade n'a pas été ajoutée, quoiqu'à demi dissimulée par les branches. La représentation de la porte correspond globalement bien à la réalité.

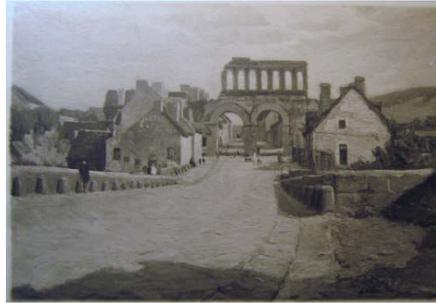
Fiche n° 32

Nom de la porte	porte d'Arroux
Type de représentation	vue générale de la porte et du pont d'Arroux
Auteur	Grillot (Alice)
Date	1931 au plus tard
Lieu de conservation	Autun, BSE
Référence de conservation	ASM 57
Publication	-
Bibliographie relative au document	-
Nature du document	estampe réalisée à partir d'une peinture
Support / technique	papier cartonné
Couleur	noir et blanc
Hauteur x largeur (cm)	8,9 x 13,8
Légende	Salon des artistes français 1931 Alice Grillot Autun :

Vue dans l'axe du pont d'Arroux. Représentation de la porte globalement satisfaisante ; dans le détail, c'est la 5ème arcade qui se trouve ici à la verticale du piédroit central alors qu'en réalité c'est un pilastre, et non une ouverture, qui le surplombe.

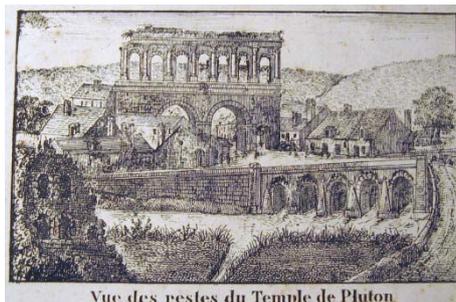
Fiche n° 33

Nom de la porte	porte d'Arroux
Type de représentation	vue générale de la porte et du pont d'Arroux
Auteur	Moni (Claude)
Date	1834 au plus tard
Lieu de conservation	Autun, BSE
Référence de conservation	ASM 5
Publication	-
Bibliographie relative au document	-
Nature du document	estampe
Support / technique	plan d'Autun entouré de 24 vues de monuments de la ville
Couleur	noir et blanc
Hauteur x largeur (cm)	non mesurées

Légende	Vue des restes du Temple de Pluton
Représentation de l'espace environnant	oui (côté oriental du pont, vestiges de l'édifice appelé temple de Pluton)
Présence de personnages	oui (au pied de la porte)
Fidélité à la réalité	fantaisiste

Même type de point de vue que la fiche n° 39. Pour ce qui regarde l'aspect de la porte, forte analogie avec l'estampe présentée dans Girardot 1847. La disposition du 2ème niveau par rapport au 1er est erronée, donnant ainsi à la porte un aspect massif. En outre, la pente ascendante de la route, en direction de la ville, n'apparaît pas.

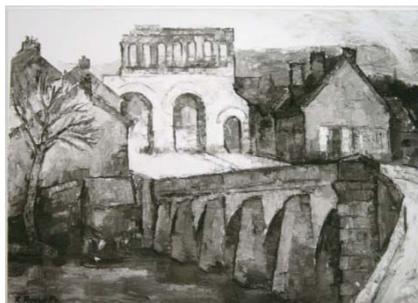
Fiche n° 34

Nom de la porte	porte d'Arroux
Type de représentation	vue générale de la porte et du pont d'Arroux
Auteur	Rochette (Raymond-Claude)
Date	1906
Lieu de conservation	Autun, Musée Rolin
Référence de conservation	988.20.1 : <i>Vue de la porte et du pont d'Arroux</i>
Publication	-
Bibliographie relative au document	<i>MSE</i> , 56, 1995-2000
Nature du document	peinture
Support / technique	huile sur papier
Couleur	?
Hauteur x largeur (cm)	116 x 89,5
Légende	-
Représentation de l'espace environnant	oui (côté oriental du pont d'Arroux)
Présence de personnages	non
Fidélité à la réalité	fantaisiste

Le rôle du contrefort n'a pas du tout été compris, il apparaît intégré dans l'architecture du piédroit de la baie occidentale.

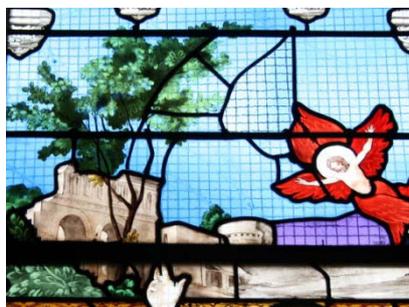
Fiche n° 35

Nom de la porte	porte Saint André
Type de représentation	élévation côté campagne
Auteur	atelier des frères Ledieu (Argentan)
Date	1859

Lieu de conservation	Autun, cathédrale Saint-Lazare
Référence de conservation	-
Publication	-
Bibliographie relative au document	Fontenay 1889, p. 424
Nature du document	vitrail
Support / technique	vitrail
Couleur	oui
Hauteur x largeur (cm)	non mesurées
Légende	-
Représentation de l'espace environnant	non
Présence de personnages	non
Présence d'éléments artificiels modernes	oui (l'édifice au toit en appentis)
Présence de végétation sur les blocs	non
Respect de la position des ensembles structurels	non
Nombre d'arcades conservées / nombre total	7 / 10
Respect global des proportions	non
Respect de la place des joints montants et assises	non
Respect de la position du 2 ^{ème} niveau	oui
Respect de la position de la corniche sommitale	non
Représentation du décor et autres détails	schématique
Etat de l'avant-corps méridional de la porte	antérieur à la restauration de Viollet-le-Duc
Etat de l'avant-corps septentrional de la porte	dégagé de l'édifice au toit en appentis

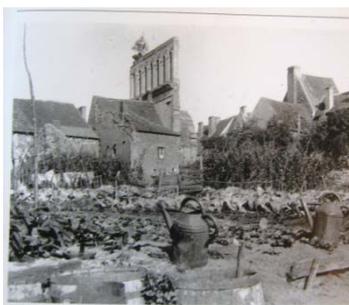
Fiche n° 37

Nom de la porte	porte d'Arroux
Type de représentation	vue générale de la porte depuis un potager
Auteur	André (Georges)
Date	années 1880-1890
Lieu de conservation	Dijon, Service régional de l'Inventaire, Centre de Documentation du Patrimoine (DRAC)
Référence de conservation	-
Publication	Lauvergeon – Hugonnet-Berger 1993, p. 11
Bibliographie relative au document	-
Nature du document	photographie
Support / technique	plaque de verre

Couleur	noir et blanc
Hauteur x largeur (cm)	non mesurées
Légende	-
Représentation de l'espace environnant	oui (potager situé derrière les maisons du côté occidental de la route)
Présence de personnages	non
Fidélité à la réalité	très fidèle

On aperçoit l'état de la porte avant les travaux de 1901 sous un angle peu courant qui permet de voir en perspective la façade campagne mais aussi la grande voûte occidentale sans sa couverture actuelle faite de blocage. Cet angle permet aussi de voir à quel point les maisons sont proches de la porte romaine.

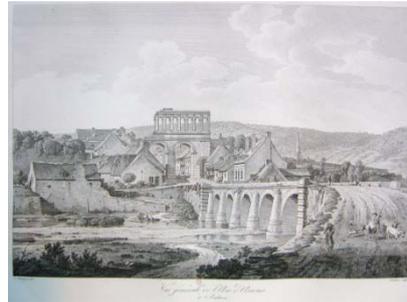
Fiche n° 38

Nom de la porte	porte d'Arroux
Type de représentation	vue générale de la porte et du pont d'Arroux
Auteur	Bourgeois (dessinateur), Perdoux (graveur)
Date	1816 au plus tard
Lieu de conservation	Autun, BSE
Référence de conservation	ASM 16
Publication	Laborde 1816
Bibliographie relative au document	Laborde 1816
Nature du document	estampe
Support / technique	planche de papier
Couleur	noir et blanc
Hauteur x largeur (cm)	33,9 x 43,5
Légende	Vue générale de l'Arc d'Arroux à Autun / C. Bourgeois del / Perdoux sculp.
Représentation de l'espace environnant	oui (pont vue du côté oriental, rives de l'Arroux)
Présence de personnages	oui (plusieurs personnages sur la route et près de la porte, animaux : trois vaches, un chien)
Fidélité à la réalité	médiocre / fidèle

La représentation de la porte est assez fidèle (les arcades du 2ème niveau sont à leur place, le bloc cassé au-dessus de la baie occidentale est représenté ainsi que les marques laissées par la chapelle sur le piédroit central...). Quelques erreurs de détail : la corniche n'est pas cassée au bon endroit, les rainures devraient être visibles, le chevron supérieur du piédroit central n'est pas aussi symétrique.

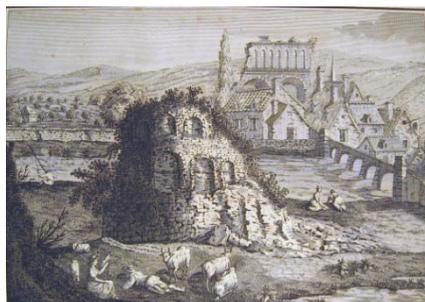
Fiche n° 39

Nom de la porte	porte d'Arroux
Type de représentation	vue générale de la porte et des ruines du temple de Pluton
Auteur	Joubert (Marc) dessinateur ; Adam (graveur)
Date	1802
Lieu de conservation	-
Référence de conservation	-
Publication	Rosny 1802, pl. 6
Bibliographie relative au document	Rosny 1802, p. 241
Nature du document	estampe réalisée à partir d'un dessin
Support / technique	planche de papier
Couleur	noir et blanc
Hauteur x largeur (cm)	non mesurées
Légende	Temple de Pluton / Ruines du Temple de Pluton à Autun / Dessiné par M. Joubert An X / Gravé par Adam
Représentation de l'espace environnant	oui (pont d'Arroux côté oriental représenté très grossièrement, ruines de l'édifice appelé Temple de Pluton, rives de l'Arroux)
Présence de personnages	oui (pêcheur, lavandières, personnages allongés sur les rives, chiens, vaches)
Fidélité à la réalité	médiocre
Commentaires	A rapprocher de Rosny 1802 : pl. 2 (élévation campagne de la porte), notamment l'arbre longiligne devant la petite baie orientale. On aperçoit surtout le 2ème niveau, la corniche sommitale est représentée maladroitement. Les ruines romaines sont représentées couvertes de végétation (ce n'est pas le cas dans l'estampe de Rosny 1802 : pl. 2, réalisée par les mêmes artistes, la même année).

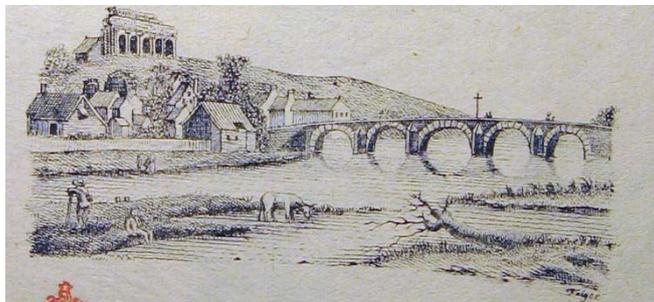
Fiche n° 40

Nom de la porte	porte d'Arroux
Type de représentation	vue générale de la porte et du pont d'Arroux
Auteur	d'après un dessin de Lallemand
Date	dessin original réalisé vers 1780 (1784 au plus tard)
Lieu de conservation	Autun, BSE
Référence de conservation	ASM 295, 10

Publication	Mylius 1819 (<i>Malerische Fussreise durch das Südliche Frankreich</i> , dritter Band, à Carlsruhe), page de titre
Bibliographie relative au document	-
Nature du document	estampe
Support / technique	page de titre d'un ouvrage
Couleur	noir et blanc
Hauteur x largeur (cm)	non mesurées
Légende	-
Représentation de l'espace environnant	oui (vue latérale du pont, côté occidental, depuis la rive de l'Arroux)
Présence de personnages	oui (avec une vache)
Fidélité à la réalité	fantaisiste
Commentaires	La galerie de la porte ne présente que 5 arcades. En réalité, l'auteur de cette copie d'un dessin initialement réalisé par Lallemand n'a pas du tout compris qu'il représentait la galerie supérieure de la porte d'Arroux. Il a représenté un portique sur une hauteur. Interprétation fantaisiste de la porte d'Arroux, caractéristique d'un dessinateur qui ne s'est pas rendu <i>in situ</i> . Cf. fiches n° 41 et 42.

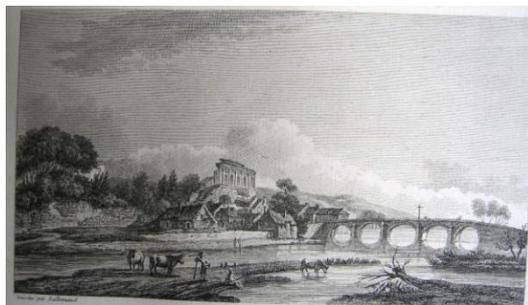
Fiche n° 41

Nom de la porte	porte d'Arroux
Type de représentation	vue générale de la porte et du pont d'Arroux
Auteur	Lallemand (dessinateur) ; Née (graveur ?)
Date	dessin original réalisé vers 1780 (1784 au plus tard)
Lieu de conservation	Paris, Bibliothèque Interuniversitaire de Médecine
Référence de conservation	699 bis
Publication	La Borde <i>et al.</i> 1784
Bibliographie relative au document	-
Nature du document	estampe réalisée à partir d'un dessin aquarellé
Support / technique	papier
Couleur	noir et blanc
Hauteur x largeur (cm)	non mesurées
Légende	Vue du pont d'Arroux à Autun A.P.D.R / n° 12 / Dessiné par Lallemand / Dirigé par Née
Représentation de l'espace environnant	oui (vue latérale du pont, côté occidental, depuis la rive de l'Arroux)
Présence de personnages	oui (bétail, berger, bétail)
Fidélité à la réalité	fantaisiste
Commentaires	La porte d'Arroux ne compte que 5 arcades. La représentation est très imprécise.

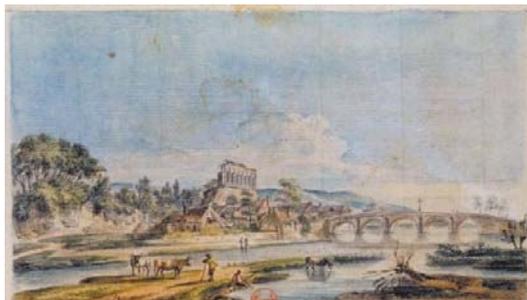
Fiche n° 42

Nom de la porte	porte d'Arroux
Type de représentation	vue générale de la porte et du pont d'Arroux
Auteur	Lallemand (Jean-Baptiste)
Date	vers 1780 (1784 au plus tard)
Lieu de conservation	Paris, BnF Richelieu (Estampes et photographie)
Référence de conservation	Réserve VE-26(P)-FOL
Publication	-
Bibliographie relative au document	-
Nature du document	dessin aquarellé
Support / technique	papier
Couleur	plume, encre brune, aquarelle (couleur)
Hauteur x largeur (cm)	9,5 x 16,7
Légende	Saône et Loire / Vue du pont d'Arroux et de l'Arc d'Arroux à Autun
Représentation de l'espace environnant	oui (vue latérale du pont, côté occidental, depuis la rive de l'Arroux)
Présence de personnages	oui (mêmes personnages que dans la fiche n°41)
Fidélité à la réalité	médiocre
Commentaires	C'est ce dessin aquarellé qui a été gravé dans La Borde <i>et al.</i> 1784 (fiche n° 41) puis dans Mylius 1819 (fiche n°40) : perte de qualité à l'occasion de la gravure. La porte d'Arroux compte 7 arcades comme il se doit.

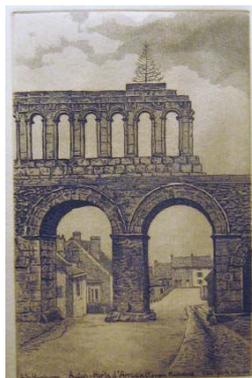
Fiche n° 44

Nom de la porte	porte d'Arroux
Type de représentation	élévation vue depuis l'intérieur de la ville
Auteur	Schlumberger (G.)
Date	après 1901
Lieu de conservation	Autun, BSE
Référence de conservation	ASM 271
Publication	-
Bibliographie relative au document	-
Nature du document	estampe
Support / technique	eau forte sur papier
Couleur	noir et blanc
Hauteur x largeur (cm)	non mesurées
Légende	G. Schlumberger / Autun – Porte d'Arroux (Epoque Romaine) / Eau forte originale
Représentation de l'espace environnant	oui
Présence de personnages	non
Présence d'éléments artificiels modernes	oui (chasse-roues, arbre au sommet de la porte, plateforme sur les voûtes)
Présence de végétation sur les blocs	non
Respect de la position des ensembles structurels	oui
Nombre d'arcades conservées / nombre total	7 / 10
Respect global des proportions	oui
Respect de la place des joints montants et assises	oui
Respect de la position du 2 ^{ème} niveau	oui

Respect de la position de la corniche sommitale	oui
Représentation du décor et autres détails	précise
Etat du blocage au-dessus de la baie orientale	postérieur aux travaux de 1901
Présence des traces négatives	-
Éléments non visibles actuellement ajoutés	-
Éléments existants non représentés	-

Vue partielle de la façade ville, centrée sur les deux grandes baies. Eau forte manifestement réalisée à partir de la photographie présentée dans la fiche n° 6, l'artiste a supprimé les éléments artificiels qui attirent le regard comme les escaliers des maisons, les supports pour câbles fichés dans la voûte de la porte...

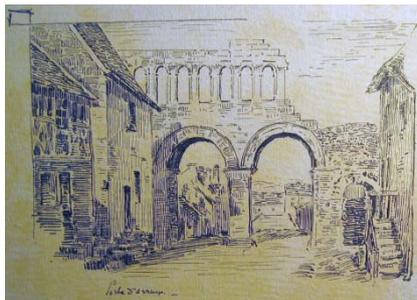
Fiche n° 47

Nom de la porte	porte d'Arroux
Type de représentation	élévation vue depuis l'intérieur de la ville
Auteur	inconnu
Date	antérieure à 1901 ; très vraisemblablement postérieure à 1872 ⁶²
Lieu de conservation	Autun, BSE
Référence de conservation	ASM 24
Publication	-
Bibliographie relative au document	-
Nature du document	dessin à la plume
Support / technique	papier
Couleur	noir et blanc
Hauteur x largeur (cm)	non mesurées
Légende	Porte d'Arroux.
Représentation de l'espace environnant	oui
Présence de personnages	non
Présence d'éléments artificiels modernes	non
Présence de végétation sur les blocs	non
Respect de la position des ensembles structurels	non (les voûtes centrales portent à faux sur le piédroit central, ici)
Nombre d'arcades conservées / nombre total	7 (peut-être 8) / plus de 10
Respect global des proportions	non
Respect de la place des joints montants et assises	non visible
Respect de la position du 2 ^{ème} niveau	non

Respect de la position de la corniche sommitale	non (une assise supplémentaire)
Représentation du décor et autres détails	
Etat du blocage au-dessus de la baie orientale	non restauré, antérieur aux travaux de 1901
Présence des traces négatives	-
Éléments non visibles actuellement ajoutés	-
Éléments existants non représentés	-
Fidélité à la réalité	fantaisiste / médiocre
Commentaires

⁶² Sur la même planche, l'auteur représente la porte Saint-André qu'il dérestaure volontairement en ôtant les pierres neuves liées aux travaux de Viollet-le-Duc. En revanche, la tour de flanquement a perdu son toit, ce qui révèle que le dessin de la porte Saint-André est postérieur au printemps 1872.

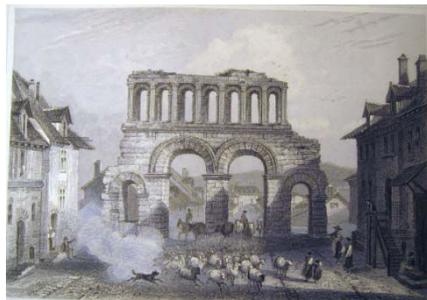
Fiche n° 48

Nom de la porte	porte d'Arroux
Type de représentation	élévation vue depuis l'intérieur de la ville
Auteur	Rouargue frères (dessinateurs et graveurs)
Date	antérieure à 1848
Lieu de conservation	Autun, BSE
Référence de conservation	ASM sans n° d'inventaire à ce jour (acquisition 2008)
Publication	Nettement 1848, p. 125
Bibliographie relative au document	-
Nature du document	estampe
Support / technique	papier
Couleur	noir et blanc
Hauteur x largeur (cm)	16,8 x 26,4
Légende	Porte d'Arroux, (Autun)
Représentation de l'espace environnant	oui (représentation très fidèle des maisons voisines mais les deux pans de la rue ont été écartés afin de mettre entièrement en lumière la porte d'Arroux dont les baies latérales sont en réalité dissimulées par les habitations voisines)
Présence de personnages	oui (une dizaine de personnages, bétail, troupeau de moutons, chien...)
Présence d'éléments artificiels modernes	non
Présence de végétation sur les blocs	oui

Respect de la position des ensembles structurels	non
Nombre d'arcades conservées / nombre total	7 / 10 (?)
Respect global des proportions	non
Respect de la place des joints montants et assises	non
Respect de la position du 2 ^{ème} niveau	non
Respect de la position de la corniche sommitale	non
Représentation du décor et autres détails	schématisée (ne tient pas compte des différences)
Etat du blocage au-dessus de la baie orientale	non représenté
Présence des traces négatives	-
Eléments non visibles actuellement ajoutés	-
Eléments existants non représentés	-
Fidélité à la réalité	fantaisiste

Les arcades ne sont pas correctement positionnées par rapport au 1er niveau, les chapiteaux représentés sont ceux du côté campagne, de même pour la corniche de l'entablement qui ne devrait pas être visible depuis l'intérieur de la ville. Mauvais rendu des archivoltes des grands arcs qui se joignent bien plus haut que dans la réalité. Le blocage n'est pas représenté parce que la structure n'a pas du tout été rendue : la façade ville compte 4 baies, et non 3. Notons que la baie occidentale est représentée bouchée à la base. Inexploitable pour l'étude du bâti. Nombreux caractères communs avec la fiche n° 49.

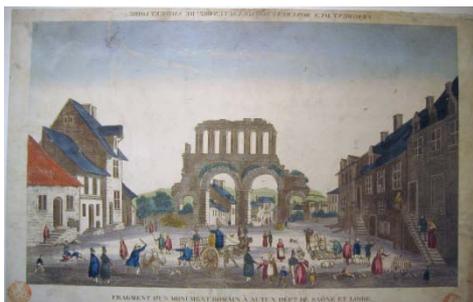
Fiche n° 49

Nom de la porte	porte d'Arroux
Type de représentation	élévation vue depuis l'intérieur de la ville
Auteur	inconnu
Date	1840
Lieu de conservation	Autun, BSE
Référence de conservation	ASM 19
Publication	Paris, Basset / Metz, Dembour et Gagnel
Bibliographie relative au document	notice sur gallica (LI-72 (4)-FOL)
Nature du document	estampe
Support / technique	papier
Couleur	en couleurs
Hauteur x largeur (cm)	29,7 x 44,3
Légende	Fragment d'un monument romain à Autun Dép ^{nt} de Saône et Loire.
Représentation de l'espace environnant	oui (représentation très fidèle des maisons voisines mais les deux pans de la rue ont été écartés afin de mettre entièrement en lumière la porte d'Arroux dont les baies latérales sont en réalité dissimulées par les habitations voisines ; deux grands blocs gisent au sol, plusieurs madriers sont appuyés sur le piédroit occidental de la porte)
Présence de personnages	oui (une cinquantaine de personnages de tous âges et sexes, en train de jouer, se promener, travailler..., âne, chien, chevaux)

Présence d'éléments artificiels modernes	planches de bois qui bouchent la baie occidentale
Présence de végétation sur les blocs	oui (surtout sur l'extrados des voûtes centrales)
Respect de la position des ensembles structurels	non
Nombre d'arcades conservées / nombre total	6.5 / 10 (?)
Respect global des proportions	non
Respect de la place des joints montants et assises	non
Respect de la position du 2 ^{ème} niveau	oui
Respect de la position de la corniche sommitale	oui
Représentation du décor et autres détails	schématique
Etat du blocage au-dessus de la baie orientale	non représenté
Présence des traces négatives	-
Eléments non visibles actuellement ajoutés	l'arcade la plus occidentale est représentée brisée
Eléments existants non représentés	-
Fidélité à la réalité	fantaisiste
Commentaires	Une arcade brisée, absence des chapiteaux non épannelés, absence de façade ville à 3 baies, absence de blocage, que ce soit entre les deux voûtes ou au-dessus de la baie latérale orientale : nombreuses distorsions de la réalité. La baie occidentale est bouchée en partie basse. Peu exploitable pour l'étude du bâti. Nombreux caractères communs avec la fiche n° 48.

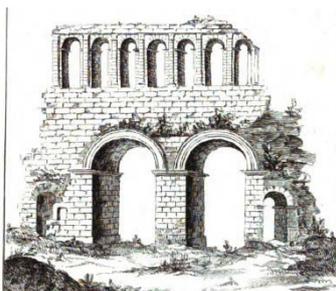
Fiche n° 50

Nom de la porte	porte d'Arroux
Type de représentation	élévation vue depuis l'intérieur de la ville
Auteur	inconnu (gravé à partir du dessin de Martellange 1611)
Date	au plus tard 1759, représente l'état de 1611
Lieu de conservation	-
Référence de conservation	-
Publication	Caylus 1759, pl. CI
Bibliographie relative au document	Caylus 1759, p. 369 ; Rosny 1802, p. 217 ; Millin 1807a, p. 316 ; Grivaud 1811, p. 6
Nature du document	estampe réalisée à partir d'un dessin
Support / technique	planche dans un ouvrage
Couleur	noir et blanc
Hauteur x largeur (cm)	non mesurées
Légende	-
Représentation de l'espace environnant	non
Présence de personnages	non
Présence d'éléments artificiels modernes	non
Présence de végétation sur les blocs	oui (en quantité au-dessus des voûtes centrales et du blocage)
Respect de la position des ensembles structurels	oui
Nombre d'arcades conservées / nombre total	7 / 8 ou 9 (?)
Respect global des proportions	non

Respect de la place des joints montants et assises	non (blocs représentés beaucoup plus petits)
Respect de la position du 2 ^{ème} niveau	non
Respect de la position de la corniche sommitale	oui
Représentation du décor et autres détails	schématique
Etat du blocage au-dessus de la baie orientale	recouvert de végétation, très irrégulier
Présence des traces négatives	-
Eléments non visibles actuellement ajoutés	le piédroit correspondant à la petite baie occidentale perdue semble se prolonger ; l'arc côté campagne de cette même baie semble être en briques
Eléments existants non représentés	-
Fidélité à la réalité	médiocre

Caylus le dit, son estampe a été gravée à partir du dessin de Martellange (fiche n° 51), elle en reproduit les inexactitudes et en ajoute de nouvelles : les blocs sont plus petits, par conséquent, les assises sont trop nombreuses, l'arc de la petite baie occidentale semble en briques. Document peu exploitable. A mettre en relation avec la planche que Caylus donne de la porte d'Arroux (fiche n°50).

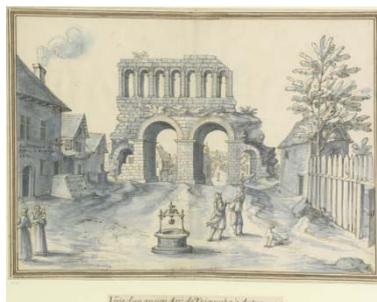
Fiche n° 51

Nom de la porte	porte d'Arroux
Type de représentation	élévation vue depuis l'intérieur de la ville
Auteur	Martellange (Etienne)
Date	1611 (mai)
Lieu de conservation	Paris, BnF Richelieu (Estampes et photographie)
Référence de conservation	Réserve UB-9(A)-FT 5 Pl. 92
Publication	Rebourg 1993a (entre autres)
Bibliographie relative au document	Caylus 1759, p. 369 ; Millin 1807a, p. 316
Nature du document	dessin
Support / technique	papier
Couleur	plume, encre brune, lavis bleu
Hauteur x largeur (cm)	37,3 x 52
Légende	Veüe d'un ancien Arc de Triomphe à Autun, en 1611 / Septimo Maii 1611
Représentation de l'espace environnant	oui (un puits, peut-être inventé ; la chapelle est visible de l'autre côté de la porte)
Présence de personnages	oui (deux femmes à gauche, deux hommes à droite du puits, un chien)
Présence d'éléments artificiels modernes	chapelle de Notre-Dame d'Arroux
Présence de végétation sur les blocs	oui (surtout au-dessus des voûtes centrales)

Respect de la position des ensembles structurels	oui
Nombre d'arcades conservées / nombre total	7 / 9 ou 10
Respect global des proportions	oui
Respect de la place des joints montants et assises	non
Respect de la position du 2 ^{ème} niveau	non
Respect de la position de la corniche sommitale	oui
Représentation du décor et autres détails	schématique
Etat du blocage au-dessus de la baie orientale	irrégulier, visible jusqu'au niveau du sol
Présence des traces négatives	-
Eléments non visibles actuellement ajoutés	chapelle ; le piédroit le plus occidental forme un retrait
Eléments existants non représentés	-
Fidélité à la réalité	médiocre
Commentaires

La plus ancienne représentation vue depuis l'intérieur de la ville de la porte d'Arroux. Dessin réalisé par un architecte malgré ses imperfections (blocs trop petits). On comprend mal le retrait qu'a voulu représenter le dessinateur au niveau de la petite baie occidentale : de plus, la pierre saillante de ce piédroit est représentée comme une niche, semble-t-il. Les chapiteaux sont tous identiques. Les deux baies latérales semblent bouchées. Une des très rares représentations de la chapelle et, qui plus est, sous un angle intéressant (confirmation du plan de Boudan, fiche n°30). Martellange a également dessiné la porte Saint-André (fiche n° 119).

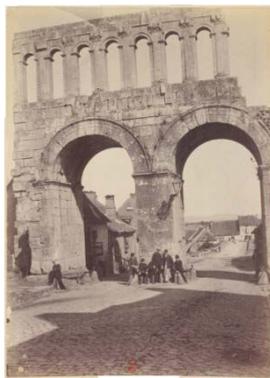
Fiche n° 52

Nom de la porte	porte d'Arroux
Type de représentation	élévation vue depuis l'intérieur de la ville
Auteur	Lacroix, Delcambre
Date	1884 au plus tard
Lieu de conservation	Paris, BnF, Estampes et photographie
Référence de conservation	4-UA-38
Publication	-
Bibliographie relative au document	-
Nature du document	photographie
Support / technique	tirage sur papier albuminé
Couleur	noir et blanc
Hauteur x largeur (cm)	non mesurées
Légende	-
Représentation de l'espace environnant	oui
Présence de personnages	oui (groupe de 5 jeunes devant le piédroit central ; un autre est adossé au piédroit voisin de gauche ; un groupe de 3 personnes sur le pont à l'arrière plan)
Présence d'éléments artificiels modernes	oui (lampadaire à support court, chasse-roues, support de câble dans l'intrados, un fil électrique en haut à droite)
Présence de végétation sur les blocs	oui (sur l'extrados des arcs)
Respect de la position des ensembles structurels	oui

Nombre d'arcades conservées / nombre total	7 / 10
Respect global des proportions	oui
Respect de la place des joints montants et assises	oui
Respect de la position du 2 ^{ème} niveau	oui
Respect de la position de la corniche sommitale	oui
Représentation du décor et autres détails	exacte
Etat du blocage au-dessus de la baie orientale	antérieur à la restauration de 1902-1903
Présence des traces négatives	oui
Éléments non visibles actuellement ajoutés	lampadaire à support court, chasse-roues, un support de câble dans l'intrados
Éléments existants non représentés	-
Fidélité à la réalité	très fidèle
Commentaires	Contemporain de la photographie de la fiche n° 241 (mêmes personnages, mêmes tenues mais position différente), ce cliché date de 1884 au plus tard, ce qui permet de situer chronologiquement les éléments qui apparaissent : la rampe d'escalier simple, le lampadaire sur support court, la présence de deux vestiges du <i>cardo maximus</i> au pied des piédroits secondaires, la présence d'un support de câble dans l'intrados de la baie centrale orientale.

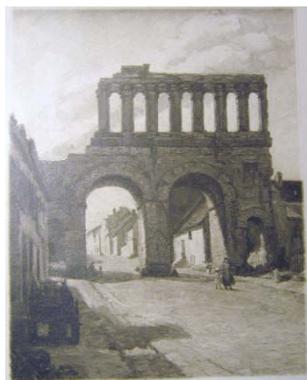
Fiche n° 53

Nom de la porte	porte d'Arroux
Type de représentation	élévation côté campagne
Auteur	Grillot (Alice)
Date	1933 au plus tard
Lieu de conservation	Autun, musée Rolin
Référence de conservation	H.V.208-3
Publication	cf. BSE, ASM 57
Bibliographie relative au document	-
Nature du document	estampe réalisée à partir d'une peinture
Support / technique	planche
Couleur	noir et blanc
Hauteur x largeur (cm)	13,8 x 8,9
Légende	Salon des artistes français 1933 / Alice Grillot / Autun : Porte romaine dite d'Arroux
Représentation de l'espace environnant	oui
Présence de personnages	oui (une mère et sa fille)
Présence d'éléments artificiels modernes	contrefort de soutènement, chasse-roues
Présence de végétation sur les blocs	non
Respect de la position des ensembles structurels	oui
Nombre d'arcades conservées / nombre total	7 / 10
Respect global des proportions	oui
Respect de la place des joints montants et assises	non visible
Respect de la position du 2 ^{ème} niveau	oui

Respect de la position de la corniche sommitale	oui
Représentation du décor et autres détails	trait trop épais pour distinguer des détails
Etat du blocage au-dessus de la baie orientale	difficile à distinguer
Présence des traces négatives	-
Éléments non visibles actuellement ajoutés	-
Éléments existants non représentés	-
Fidélité à la réalité	médiocre / fidèle
Commentaires	Assez fidèle si ce n'est la cassure de la corniche intermédiaire un peu trop à l'est, chevron inférieur du piédroit central mal représenté. L'épaisseur du trait nuit à la précision du rendu.

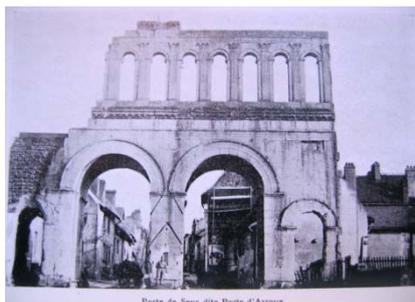
Fiche n° 55

Nom de la porte	porte d'Arroux
Type de représentation	élévation côté campagne
Auteur	inconnu
Date	entre 1915 et 1926
Lieu de conservation	-
Référence de conservation	-
Publication	Thévenot 1932
Bibliographie relative au document	-
Nature du document	photographie
Support / technique	papier
Couleur	noir et blanc
Hauteur x largeur (cm)	non mesurées
Légende	Porte de Sens dite Porte d'Arroux
Représentation de l'espace environnant	oui
Présence de personnages	oui (un militaire en uniforme pose devant le piédroit central)
Présence d'éléments artificiels modernes	oui (contrefort de soutènement, plateforme, chasses-roues)
Présence de végétation sur les blocs	non
Respect de la position des ensembles structurels	oui
Nombre d'arcades conservées / nombre total	7 / 10
Respect global des proportions	oui
Respect de la place des joints montants et assises	oui
Respect de la position du 2 ^{ème} niveau	oui
Respect de la position de la corniche sommitale	oui

Représentation du décor et autres détails	exacte
Etat du blocage au-dessus de la baie orientale	restauré, postérieur à 1901
Présence des traces négatives	oui (bloc cassé, cassure de la corniche, traces sur le piédroit central)
Eléments non visibles actuellement ajoutés	-
Eléments existants non représentés	-
Fidélité à la réalité	très fidèle

Photographie du côté campagne, postérieure à 1901. On constate qu'il n'y a plus les supports de câbles, ni le lampadaire. L'uniforme du militaire permet de préciser la datation : postérieur à 1915, date d'adoption de la tenue bleu horizon. La maison située à droite, devant la baie latérale occidentale, a été démolie.
