THÈSE

Les portes de l'enceinte antique d'Autun et leurs modèles
(Gaule, Italie, provinces occidentales de l'Empire romain)

Volume II – Annexes

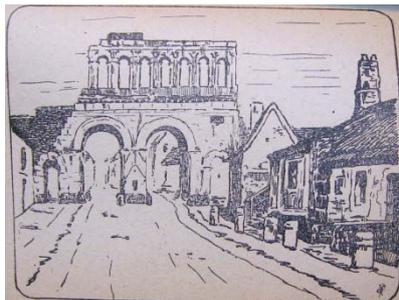
Fiche n° 56

Nom de la porte	porte d'Arroux
Type de représentation	élévation côté campagne
Auteur	Perrin (dessinateur)
Date	entre 1901 et 1921
Lieu de conservation	-
Référence de conservation	-
Publication	Taverne 1921
Bibliographie relative au document	-
Nature du document	estampe à partir d'un dessin
Support / technique	papier
Couleur	noir et blanc
Hauteur x largeur (cm)	non mesurées
Légende	La Porte d'Arroux. / [signature]
Représentation de l'espace environnant	oui
Présence de personnages	non
Présence d'éléments artificiels modernes	oui (barre de protection contre les voitures, plateforme au-dessus du blocage)
Présence de végétation sur les blocs	non
Respect de la position des ensembles structurels	oui
Nombre d'arcades conservées / nombre total	7 / 10
Respect global des proportions	oui
Respect de la place des joints montants et assises	non visible
Respect de la position du 2 ^{ème} niveau	oui
Respect de la position de la corniche sommitale	oui

Représentation du décor et autres détails	trait trop épais pour distinguer les détails
Etat du blocage au-dessus de la baie orientale	postérieur à 1901
Présence des traces négatives	oui (bloc cassé, cassure de la corniche, traces sur le piédroit central)
Eléments non visibles actuellement ajoutés	-
Eléments existants non représentés	-
Fidélité à la réalité	fidèle
Commentaires

Estampe fidèle à la réalité mais l'épaisseur du trait nuit à la précision du rendu. La cassure de la corniche intermédiaire est trop décalée vers l'ouest. Excellent pour se faire une représentation juste de la porte, inexploitable pour l'étude du bâti. A mettre en relation avec d'autres œuvres de P. Perrin relatives aux portes d'Arroux et de Saint-André (fiches n°115, 170 et 221).

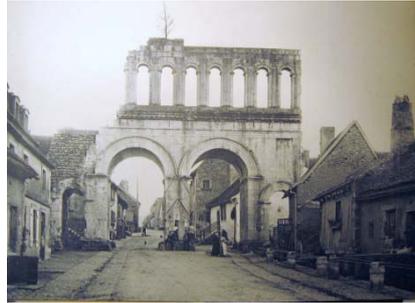
Fiche n° 57

Nom de la porte	porte d'Arroux
Type de représentation	élévation côté campagne
Auteur	inconnu
Date	postérieure à 1901
Lieu de conservation	Autun, BSE
Référence de conservation	ASM 259
Publication	-
Bibliographie relative au document	-
Nature du document	photographie
Support / technique	carte postale ancienne
Couleur	noir et blanc
Hauteur x largeur (cm)	non mesurées
Légende	-
Représentation de l'espace environnant	oui (rampe d'escalier double)
Présence de personnages	oui (6 personnes au pied de la porte)
Présence d'éléments artificiels modernes	oui (contrefort, plateforme sur le blocage, supports pour câbles, chasse-roues, arbre desséché au sommet)
Présence de végétation sur les blocs	non
Respect de la position des ensembles structurels	oui
Nombre d'arcades conservées / nombre total	7 / 10
Respect global des proportions	oui
Respect de la place des joints montants et assises	oui
Respect de la position du 2 ^{ème} niveau	oui

Respect de la position de la corniche sommitale	oui
Représentation du décor et autres détails	exacte
Etat du blocage au-dessus de la baie orientale	postérieur à 1901
Présence des traces négatives	oui (bloc cassé, traces sur le piédroit central, brisure de la corniche intermédiaire)
Eléments non visibles actuellement ajoutés	-
Eléments existants non représentés	-
Fidélité à la réalité	très fidèle
Commentaires	
Les supports de câbles dans la grande voûte orientale sont toujours là contrairement au lampadaire. Le revêtement est celui qui est antérieur à la chaussée asphaltée.

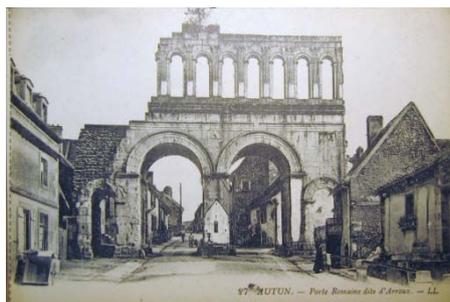
Fiche n° 58

Nom de la porte	porte d'Arroux
Type de représentation	élévation côté campagne
Auteur	inconnu
Date	après les travaux de 1901-1904
Lieu de conservation	Autun, BSE
Référence de conservation	ASM 253
Publication	-
Bibliographie relative au document	-
Nature du document	photographie
Support / technique	carte postale ancienne
Couleur	noir et blanc
Hauteur x largeur (cm)	8,8 x 13,5
Légende	27 AUTUN. – Porte Romaine, dite d'Arroux. – LL.
Représentation de l'espace environnant	oui
Présence de personnages	oui (une dizaine de personnes sur différents plans)
Présence d'éléments artificiels modernes	oui (arbre au sommet, chasse-roues)
Présence de végétation sur les blocs	non
Respect de la position des ensembles structurels	oui
Nombre d'arcades conservées / nombre total	7 / 10
Respect global des proportions	oui
Respect de la place des joints montants et assises	oui
Respect de la position du 2 ^{ème} niveau	oui
Respect de la position de la corniche sommitale	oui

Représentation du décor et autres détails	exacte
Etat du blocage au-dessus de la baie orientale	restauré
Présence des traces négatives	oui (dont la trace d'un ancien panneau sur le piédroit central)
Eléments non visibles actuellement ajoutés	chasse-roues
Eléments existants non représentés	-
Fidélité à la réalité	très fidèle

Carte postale qui propose une vue de l'élévation côté campagne. La lumière fait particulièrement ressortir le 1er tiers rudenté des pilastres, les bas du piédroit central et le piédroit entre les baies occidentales. Cf fiche n° 9 : même photographie, cadrage un peu plus resserré.

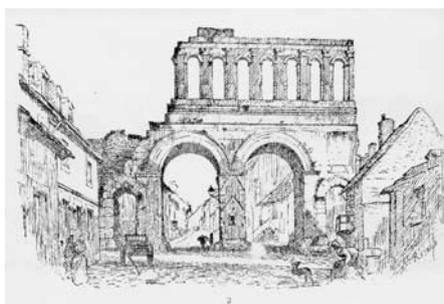
Fiche n° 59

Nom de la porte	porte d'Arroux
Type de représentation	élévation côté campagne
Auteur	Raynaud (A.)
Date	antérieur à 1889
Lieu de conservation	-
Référence de conservation	-
Publication	Fontenay 1889, p. 36 ; Congrès Archéologique de France, 66 ^{ème} session tenue à Macon, 1901 ; Blanchet 1979 (1 ^{ère} édition 1907)
Bibliographie relative au document	-

Nature du document	estampe
Support / technique	papier
Couleur	noir et blanc
Hauteur x largeur (cm)	non mesurées
Légende	A. Raynaud
Représentation de l'espace environnant	oui
Présence de personnages	oui (5 personnes, un chien)
Présence d'éléments artificiels modernes	oui (chasse-roues, lampadaire)
Présence de végétation sur les blocs	oui
Respect de la position des ensembles structurels	oui
Nombre d'arcades conservées / nombre total	7 / 10
Respect global des proportions	oui
Respect de la place des joints montants et assises	oui (pas toujours aisé à distinguer)
Respect de la position du 2 ^{ème} niveau	oui
Respect de la position de la corniche sommitale	oui
Représentation du décor et autres détails	correcte mais épaisseur du trait
Etat du blocage au-dessus de la baie orientale	antérieur à 1901
Présence des traces négatives	bloc cassé, cassure de la corniche intermédiaire, traces sur le piédroit central
Eléments non visibles actuellement ajoutés	lampadaire, barres de protection

Eléments existants non représentés	-
Fidélité à la réalité	fidèle
Commentaires	
Estampe de bonne qualité qui a dû être tirée d'une photographie. La rampe d'escalier derrière la grande baie de droite est représentée mais simple mais c'est peut-être seulement pour ne pas alourdir la vue.

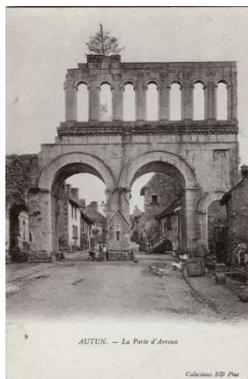
Fiche n° 60

Nom de la porte	porte d'Arroux
Type de représentation	élévation côté campagne
Auteur	inconnu
Date	antérieure à 1901
Lieu de conservation	-
Référence de conservation	-
Publication	Schultze 1909, pl. XXI ; également publiée sous forme de carte postale ND Phot, n° 9 Autun. – La Porte d'Arroux.
Bibliographie relative au document	-
Nature du document	photographie
Support / technique	papier glacé
Couleur	noir et blanc
Hauteur x largeur (cm)	13,9 x 8,9
Légende	Autun, Porte d'Arroux.
Représentation de l'espace environnant	oui (rampe d'escalier double)

Présence de personnages	oui (3 personnes assises sous la porte en train de discuter, une autre sur le côté droit)
Présence d'éléments artificiels modernes	oui (lampadaire, chasse-roues, sapin desséché au sommet)
Présence de végétation sur les blocs	oui (un arbuste apparaît à travers les arcades)
Respect de la position des ensembles structurels	oui
Nombre d'arcades conservées / nombre total	7 / 10
Respect global des proportions	oui
Respect de la place des joints montants et assises	oui
Respect de la position du 2 ^{ème} niveau	oui
Respect de la position de la corniche sommitale	oui
Représentation du décor et autres détails	exacte
Etat du blocage au-dessus de la baie orientale	antérieur à 1901
Présence des traces négatives	bloc cassé, cassure de la corniche, traces sur le piédroit central
Eléments non visibles actuellement ajoutés	lampadaire, chasse-roues
Eléments existants non représentés	-
Fidélité à la réalité	très fidèle

Commentaires	
Photographie du côté campagne. On voit l'état antérieur à sa restauration de l'imposte orientale de la petite baie occidentale.

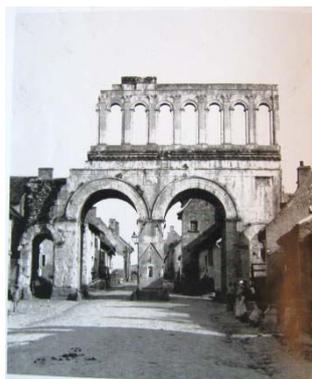
Fiche n° 61

Nom de la porte	porte d'Arroux
Type de représentation	élévation côté campagne
Auteur	André (Georges)
Date	années 1880-1890
Lieu de conservation	Dijon, Service régional de l'Inventaire, Centre de Documentation du Patrimoine (DRAC)
Référence de conservation	-
Publication	Lauvergeon – Hugonnet-Berger 1993, p. 10
Bibliographie relative au document	-
Nature du document	photographie
Support / technique	plaque de verre
Couleur	noir et blanc
Hauteur x largeur (cm)	non mesurées
Légende	-
Représentation de l'espace environnant	oui (rampe d'escalier simple)
Présence de personnages	oui (plusieurs personnes à côté du caniveau droit)
Présence d'éléments artificiels modernes	oui (lampadaire, barres de protection contre les voitures)
Présence de végétation sur les blocs	oui (en de multiples endroits)
Respect de la position des ensembles structurels	oui
Nombre d'arcades conservées / nombre total	7 / 10

Respect global des proportions	oui
Respect de la place des joints montants et assises	oui
Respect de la position du 2 ^{ème} niveau	oui
Respect de la position de la corniche sommitale	oui
Représentation du décor et autres détails	exacte
Etat du blocage au-dessus de la baie orientale	antérieur à 1901
Présence des traces négatives	traces d'un panneau sur le piédroit central, traces sur le piédroit central, bloc cassé, cassure de la corniche lampadaire, barres de protection
Eléments non visibles actuellement ajoutés	-
Eléments existants non représentés	-
Fidélité à la réalité	très fidèle
Commentaires	
Photographie côté campagne sur laquelle apparaît très nettement la marque en négatif d'un panneau sur le piédroit central.

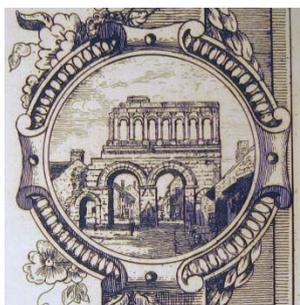
Fiche n° 63

Nom de la porte	porte d'Arroux
Type de représentation	élévation côté campagne
Auteur	Montarlot (P.)
Date	1877
Lieu de conservation	Autun, BSE
Référence de conservation	ASM 10
Publication	-
Bibliographie relative au document	<i>MSE</i> , 7, 1878 (séance du 10 septembre 1877)
Nature du document	estampe (eau-forte)
Support / technique	diplôme de la Société Eduenne, entouré par 6 médaillons dont l'un représente la porte d'Arroux
Couleur	noir et blanc
Hauteur x largeur (cm)	non mesurées
Légende	-
Représentation de l'espace environnant	oui
Présence de personnages	oui (un homme à gauche devant la porte, un homme à droite derrière)
Présence d'éléments artificiels modernes	non
Présence de végétation sur les blocs	non
Respect de la position des ensembles structurels	oui
Nombre d'arcades conservées / nombre total	7 / 10
Respect global des proportions	oui
Respect de la place des joints montants et assises	oui (difficile à distinguer)

Respect de la position du 2 ^{ème} niveau	oui
Respect de la position de la corniche sommitale	oui
Représentation du décor et autres détails	non visible dans le détail
Etat du blocage au-dessus de la baie orientale	antérieur aux travaux de 1901
Présence des traces négatives	bloc cassé, cassure de la corniche, traces sur le piédroit central
Eléments non visibles actuellement ajoutés	-
Eléments existants non représentés	-
Fidélité à la réalité	fidèle
Commentaires

Estampe précise mais de petite taille. Le chevron supérieur ne s'étend pas jusqu'aux bords du piédroit central. Les chasse-roues ne sont pas représentés. A mettre en relation avec le médaillon du même diplôme représentant la porte Saint-André (fiche n°169).

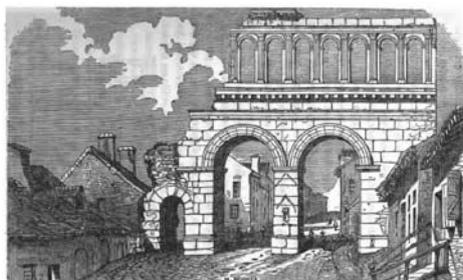
Fiche n° 64

Nom de la porte	porte d'Arroux
Type de représentation	élévation côté campagne
Auteur	Meunier (M.)
Date	1862 au plus tard
Lieu de conservation	-
Référence de conservation	-
Publication	Caumont 1862
Bibliographie relative au document	-
Nature du document	estampe
Support / technique	papier
Couleur	noir et blanc
Hauteur x largeur (cm)	non mesurées
Légende	Porte d'Arroux à Autun / M. Meunier
Représentation de l'espace environnant	oui
Présence de personnages	oui (à l'arrière-plan)
Présence d'éléments artificiels modernes	une statue dans la niche (?)
Présence de végétation sur les blocs	non
Respect de la position des ensembles structurels	non
Nombre d'arcades conservées / nombre total	7 / 10
Respect global des proportions	non
Respect de la place des joints montants et assises	non
Respect de la position du 2 ^{ème} niveau	oui
Respect de la position de la corniche sommitale	oui
Représentation du décor et autres détails	correcte mais pas assez détaillée

Etat du blocage au-dessus de la baie orientale	non restauré, taille réduite
Présence des traces négatives	traces sur le piédroit central
Éléments non visibles actuellement ajoutés	-
Éléments existants non représentés	cassure de la corniche, bloc cassé
Fidélité à la réalité	médiocre
Commentaires

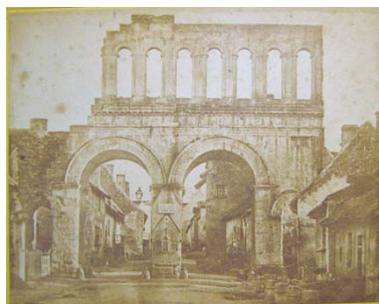
Fiche n° 66

Nom de la porte	porte d'Arroux
Type de représentation	élévation côté campagne
Auteur	Rebregt (Jules)
Date	entre les années 1850 et 1877 ?
Lieu de conservation	Autun, BSE
Référence de conservation	ASM 254
Publication	-

Bibliographie relative au document	-
Nature du document	photographie
Support / technique	collée sur carton
Couleur	noir et blanc
Hauteur x largeur (cm)	10,1 x 12,5
Légende	J. Rebregot. Phot / Autun
Représentation de l'espace environnant	oui (rampe d'escalier simple)
Présence de personnages	oui (deux personnes à l'arrière plan)
Présence d'éléments artificiels modernes	oui (chasse-roues, lampadaire avec un support en équerre long, panneau sur le piédroit, niche aménagée avec partie supérieure triangulaire)
Présence de végétation sur les blocs	non
Respect de la position des ensembles structurels	oui
Nombre d'arcades conservées / nombre total	7 / 10
Respect global des proportions	oui
Respect de la place des joints montants et assises	oui
Respect de la position du 2 ^{ème} niveau	oui
Respect de la position de la corniche sommitale	oui
Représentation du décor et autres détails	précise
Etat du blocage au-dessus de la baie orientale	non restauré

Photographie des plus anciennes. Elle présente l'intérêt de figurer la niche et ses équipements ainsi que le panneau sur le piédroit. Le long support en équerre du lampadaire est un élément datant. On observe une palissade en bois sous la baie latérale orientale.

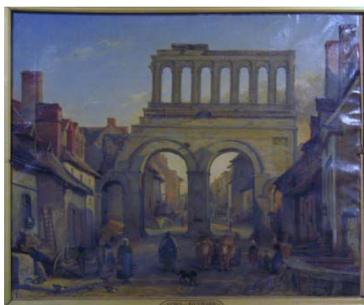
Fiche n° 67

Nom de la porte	porte d'Arroux
Type de représentation	élévation côté campagne
Auteur	Eudes de Guimard (Louise, dite Louise de Guimard)
Date	1866 au plus tard
Lieu de conservation	Autun, Musée Rolin
Référence de conservation	SE.21 / exposé
Publication	-
Bibliographie relative au document	-
Nature du document	peinture (huile sur toile)
Support / technique	toile
Couleur	en couleurs
Hauteur x largeur (cm)	non mesurées
Légende	-
Représentation de l'espace environnant	oui

Présence de personnages	oui (personnages qui regardent vers le peintre, femmes en train de travailler, paysan, enfants en train de jouer, deux bœufs attelés, un âne, des canards, un chien...)
Présence d'éléments artificiels modernes	la niche est aménagée, panneau sur le piédroit (ou trace en négatif ?)
Présence de végétation sur les blocs	oui (sur l'extrados de la grande baie orientale)
Respect de la position des ensembles structurels	oui
Nombre d'arcades conservées / nombre total	7 / 10
Respect global des proportions	oui
Respect de la place des joints montants et assises	non visible
Respect de la position du 2 ^{ème} niveau	oui
Respect de la position de la corniche sommitale	oui
Représentation du décor et autres détails	précise
Etat du blocage au-dessus de la baie orientale	non restauré
Présence des traces négatives	bloc cassé, cassure de la corniche, traces sur le piédroit central
Eléments non visibles actuellement ajoutés	aménagement de la niche

Eléments existants non représentés	-
Fidélité à la réalité	médiocre / fidèle
Commentaires	
Tableau qui représente la façade campagne de la porte. La cassure de la corniche est trop large. Le panneau du piédroit est représenté, semble-t-il. La niche est aménagée mais pas avec un triangle sommital.

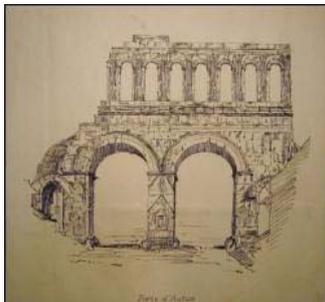
Fiche n° 68

Nom de la porte	porte d'Arroux
Type de représentation	élévation côté campagne
Auteur	inconnu
Date	entre 1841 et 1901
Lieu de conservation	Autun, BSE
Référence de conservation	ASM 21
Publication	-
Bibliographie relative au document	-
Nature du document	estampe
Support / technique	papier
Couleur	noir et blanc
Hauteur x largeur (cm)	28,1 x 29,4
Légende	Porte d'Autun
Représentation de l'espace environnant	non (seulement deux profils des maisons voisines)
Présence de personnages	non
Présence d'éléments artificiels modernes	oui (aménagement de la niche du piédroit, chasses-roues)
Présence de végétation sur les blocs	non
Respect de la position des ensembles structurels	oui
Nombre d'arcades conservées / nombre total	7 / 10

Respect global des proportions	oui
Respect de la place des joints montants et assises	difficile à distinguer
Respect de la position du 2 ^{ème} niveau	oui
Respect de la position de la corniche sommitale	oui
Représentation du décor et autres détails	précise
Etat du blocage au-dessus de la baie orientale	très réduit
Présence des traces négatives	bloc cassé, traces sur le piédroit, cassure de la corniche
Eléments non visibles actuellement ajoutés	aménagement sommital en triangle de la niche, chasse-roues
Eléments existants non représentés	-
Fidélité à la réalité	médiocre / fidèle

Plusieurs points à signaler pour cette estampe assez fidèle de la façade campagne. Le blocage semble très réduit. L'imposte gauche de la baie occidentale n'a pas été restaurée. Difficile à exploiter du point de vue chronologique : on ignore si le lampadaire n'a pas été représenté par l'auteur ou s'il n'était pas encore en place...

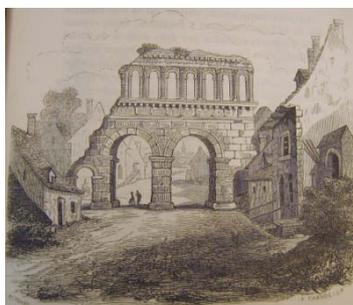
Fiche n° 69

Nom de la porte	porte d'Arroux
Type de représentation	élévation côté campagne
Auteur	Bernard ; A. Chandelux
Date	1846 au plus tard
Lieu de conservation	-
Référence de conservation	-
Publication	Thomas 1846, p. 41 ; Devoucoux, Fontenay 1848, p. 145
Bibliographie relative au document	-
Nature du document	estampe
Support / technique	papier
Couleur	noir et blanc
Hauteur x largeur (cm)	non mesurées
Légende	Bernard / A. Chandelux
Représentation de l'espace environnant	oui
Présence de personnages	oui (2 personnes sous la grande baie orientale)
Présence d'éléments artificiels modernes	non
Présence de végétation sur les blocs	oui (sommet de la porte)
Respect de la position des ensembles structurels	non
Nombre d'arcades conservées / nombre total	7 / 10
Respect global des proportions	oui
Respect de la place des joints montants et assises	non
Respect de la position du 2 ^{ème} niveau	oui
Respect de la position de la corniche sommitale	non

Représentation du décor et autres détails	schématique
Etat du blocage au-dessus de la baie orientale	non représenté
Présence des traces négatives	non

Les extradors des grandes voûtes ne sont pas tangents à l'architrave ; les blocs sont trop gros. La représentation de la corniche sommitale est complètement fautive. Le blocage n'est pas figuré. Sans intérêt pour l'étude du bâti. Tout juste bon à se faire une idée du monument. L'estampe réalisée à partir d'un bois gravé appartient à la même série que la porte Saint-André (fiche n° 134).

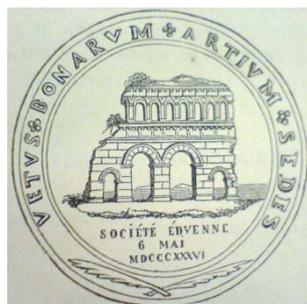
Fiche n° 70

Nom de la porte porte d'Arroux
 Type de représentation élévation côté campagne
 Auteur inconnu
 Date 1845 au plus tard
 Lieu de conservation -
 Référence de conservation -
 Publication *MSE* 1845 (utilisé pour la 1^{ère} fois sur la page de titre des *MSE*)
 Bibliographie relative au document -
 Nature du document estampe
 Support / technique pages de titre des *MSE*
 Couleur noir et blanc
 Hauteur x largeur (cm) non mesurées
 Légende *Vetus bonarum artium sedes / Société Eduenne 6 mai MDCCCXXXVI*
 Représentation de l'espace environnant non
 Présence de personnages non
 Présence d'éléments artificiels modernes non
 Présence de végétation sur les blocs oui
 Respect de la position des ensembles structurels non
 Nombre d'arcades conservées / nombre total 7 / 10
 Respect global des proportions oui
 Respect de la place des joints montants et assises non
 Respect de la position du 2^{ème} niveau non
 Respect de la position de la corniche sommitale non

Représentation du décor et autres détails schématique
 Etat du blocage au-dessus de la baie orientale non représenté
 Présence des traces négatives non
 Eléments non visibles actuellement ajoutés -
 Eléments existants non représentés bloc cassé, cassure de la corniche
 Fidélité à la réalité fantaisiste
 Commentaires

Symbole de la Société Eduenne, cette petite estampe est fantaisiste, la frise présente des métopes, la corniche supérieure est intégralement restituée, les blocs sont trop gros... Document dont le principal intérêt est symbolique (choix de la porte d'Arroux comme emblème de la Société Eduenne).

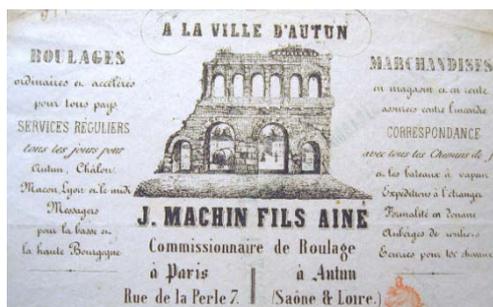
Fiche n° 71

Nom de la porte	porte d'Arroux
Type de représentation	élévation côté campagne
Auteur	inconnu
Date	années 1840 au plus tard (?)
Lieu de conservation	Autun, BSE
Référence de conservation	ASM 295
Publication	-
Bibliographie relative au document	-
Nature du document	estampe
Support / technique	tract publicitaire
Couleur	noir et blanc
Hauteur x largeur (cm)	non mesurées
Légende	A la ville d'Autun J. Machin fils aîné Commissionnaire de roulage, à Paris, rue de la Perle 7, à Autun (Saône & Loire) / Roulages ordinaires et accélérés pour tous pays, services réguliers tous les jours pour Autun, Châlon, Macon, Lyon et le midi. Messagers pour la basse et la haute Bourgogne / Marchandises an magasin et en route assurées contre l'incendie Correspondance avec tous les chemins de fer et les bateaux à vapeur Expéditions à l'étranger Formalité en douane Auberges de routiers Ecuries pour 100 chevaux.
Représentation de l'espace environnant	oui (fictif)

Présence de personnages	oui (à l'arrière plan)
Présence d'éléments artificiels modernes	non
Présence de végétation sur les blocs	oui
Respect de la position des ensembles structurels	non
Nombre d'arcades conservées / nombre total	6 / 8
Respect global des proportions	non
Respect de la place des joints montants et assises	non
Respect de la position du 2 ^{ème} niveau	non
Respect de la position de la corniche sommitale	non
Représentation du décor et autres détails	schématique voire absente
Etat du blocage au-dessus de la baie orientale	non représenté
Présence des traces négatives	non
Éléments non visibles actuellement ajoutés	-
Éléments existants non représentés	traces sur le piédroit central, bloc cassé, cassure de la corniche
Fidélité à la réalité	fantaisiste
Commentaires	Représentation totalement fantaisiste mais qui suffit à la rendre identifiable ; la porte d'Arroux est ici choisie par le commerçant comme le symbole de la ville d'Autun.

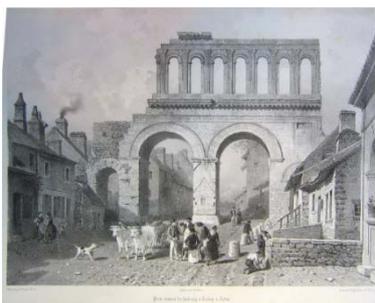
Fiche n° 74

Nom de la porte	porte d'Arroux
Type de représentation	élévation côté campagne
Auteur	Ginain (L.) dessinateur ; Cicéri (E.) et Fichot graveurs
Date	1863 au plus tard
Lieu de conservation	-
Référence de conservation	-
Publication	Taylor 1863
Bibliographie relative au document	Taylor 1863 ; base Mérimée
Nature du document	estampe
Support / technique	papier
Couleur	noir et blanc
Hauteur x largeur (cm)	non mesurées
Légende	Porte romaine du faubourg d'Arroux à Autun, Bourgogne / Dessiné par Ginain Arch / Figures par Gaildrau / Lith par Eug Cicéri et Fichot
Représentation de l'espace environnant	oui
Présence de personnages	oui (chien, bovins attelés à une charrette, une douzaine de personnages en différents groupes, de classes sociales diverses)
Présence d'éléments artificiels modernes	oui (niche dans le piédroit central avec statuette à l'intérieur)
Présence de végétation sur les blocs	oui (sur le blocage exclusivement)

Respect de la position des ensembles structurels	oui
Nombre d'arcades conservées / nombre total	7 / 10
Respect global des proportions	oui
Respect de la place des joints montants et assises	oui (approximation au-dessus de l'imposte du piédroit central)
Respect de la position du 2 ^{ème} niveau	oui
Respect de la position de la corniche sommitale	oui
Représentation du décor et autres détails	conforme
Etat du blocage au-dessus de la baie orientale	non restauré
Présence des traces négatives	oui
Eléments non visibles actuellement ajoutés	aménagement de la niche, statuette
Eléments existants non représentés	-
Fidélité à la réalité	fidèle

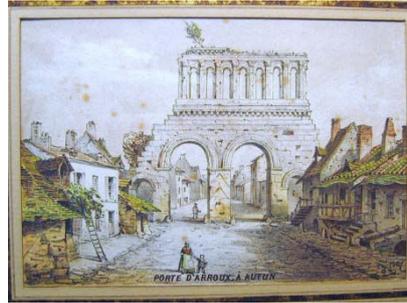
Fiche n° 75

Nom de la porte	porte d'Arroux
Type de représentation	élévation côté campagne
Auteur	inconnu
Date	XIX ^{ème} siècle
Lieu de conservation	Autun, BSE
Référence de conservation	ASM 271
Publication	-
Bibliographie relative au document	-
Nature du document	estampe réalisée à partir d'un dessin
Support / technique	papier
Couleur	en couleurs
Hauteur x largeur (cm)	non mesurées
Légende	Porte d'Arroux à Autun
Représentation de l'espace environnant	oui
Présence de personnages	oui (3 personnages)
Présence d'éléments artificiels modernes	non
Présence de végétation sur les blocs	oui (un arbre pousse sur la corniche supérieure)
Respect de la position des ensembles structurels	non (assises ajoutées entre l'extrados des grands arcs et la corniche)
Nombre d'arcades conservées / nombre total	7 / 10
Respect global des proportions	non
Respect de la place des joints montants et assises	non
Respect de la position du 2 ^{ème} niveau	non (côté occidental mal positionné)

Respect de la position de la corniche sommitale	non (trop longue)
Représentation du décor et autres détails	schématique
Etat du blocage au-dessus de la baie orientale	non restauré
Présence des traces négatives	oui mais pas à leur place : bloc cassé, traces sur le piédroit central
Eléments non visibles actuellement ajoutés	-
Eléments existants non représentés	cassure de la corniche intermédiaire
Fidélité à la réalité	fantaisiste
Commentaires	
Représentation qui ne respecte pas la structure de la porte, ni les détails : nombre d'éléments caractéristiques sont représentés mais pas au bon endroit. Impossible à mettre en série de manière précise. Inexploitable pour l'étude du bâti.

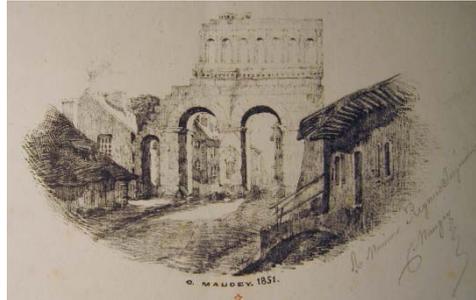
Fiche n° 76

Nom de la porte	porte d'Arroux
Type de représentation	élévation côté campagne
Auteur	Maubey (C.)
Date	1851
Lieu de conservation	Autun, BSE
Référence de conservation	ASM 295, 21
Publication	-
Bibliographie relative au document	-
Nature du document	estampe
Support / technique	papier
Couleur	noir et blanc
Hauteur x largeur (cm)	non mesurées
Légende	C. Maugey. 1851. / [manuscrit : A Monsieur Regnier Ingénieur, signature : C. Maugey]
Représentation de l'espace environnant	oui
Présence de personnages	non
Présence d'éléments artificiels modernes	aménagement en triangle de la partie supérieure de la niche du piédroit central, chasse-roues
Présence de végétation sur les blocs	non
Respect de la position des ensembles structurels	oui
Nombre d'arcades conservées / nombre total	7 / 10
Respect global des proportions	non
Respect de la place des joints montants et assises	difficile à distinguer
Respect de la position du 2 ^{ème} niveau	oui

Respect de la position de la corniche sommitale	non
Représentation du décor et autres détails	précis (difficile à distinguer)
Etat du blocage au-dessus de la baie orientale	non restauré
Présence des traces négatives	bloc cassé, cassure de la corniche, traces sur le piédroit central
Éléments non visibles actuellement ajoutés	aménagement triangulaire de la niche, chasse-roues
Éléments existants non représentés	-
Fidélité à la réalité	médiocre

Document daté précisément mais rien ne garantit que tout ait été représenté. A comparer avec la photographie de la fiche n° 13, apparemment datée de la même année. La structure est globalement respectée mais les dimensions du 2ème niveau ne correspondent pas à la réalité.

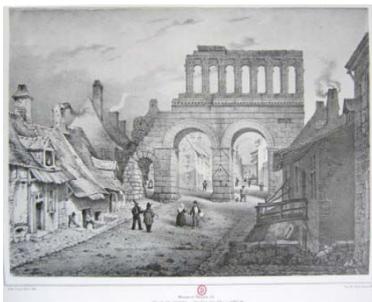
Fiche n° 77

Nom de la porte	porte d'Arroux
Type de représentation	élévation côté campagne
Auteur	Sagot (Emile) dessinateur et graveur ; Jobard (A.) imprimeur
Date	1835 au plus tard
Lieu de conservation	Autun, BSE
Référence de conservation	ASM 20
Publication	Maillard de Chambure 1835
Bibliographie relative au document	-
Nature du document	estampe
Support / technique	papier
Couleur	noir et blanc (noir et bleu pour l'estampe de la BSE)
Hauteur x largeur (cm)	non mesurées (reproduction réduite à la BSE : 11,9 x 16,3)
Légende	Monument romain dit Porte d'Arroux / Emile Sagot del et Lith / Imp Lith d'Amb Jobard à Dijon
Représentation de l'espace environnant	oui
Présence de personnages	oui (une dizaine à tous les plans de l'image)
Présence d'éléments artificiels modernes	non
Présence de végétation sur les blocs	non
Respect de la position des ensembles structurels	oui
Nombre d'arcades conservées / nombre total	7 / 10
Respect global des proportions	oui

Respect de la place des joints montants et assises	oui
Respect de la position du 2 ^{ème} niveau	oui
Respect de la position de la corniche sommitale	oui
Représentation du décor et autres détails	précise
Etat du blocage au-dessus de la baie orientale	non restauré
Présence des traces négatives	bloc cassé (un peu trop décalé vers l'est), cassure de la corniche
Eléments non visibles actuellement ajoutés	-
Eléments existants non représentés	-
Fidélité à la réalité	fidèle
Commentaires	
Grande fidélité à la réalité, peu fréquent pour une estampe aussi ancienne. Respect des joints montants et horizontaux, ce qui est rare. Seule erreur : cassure de la corniche mal positionnée.

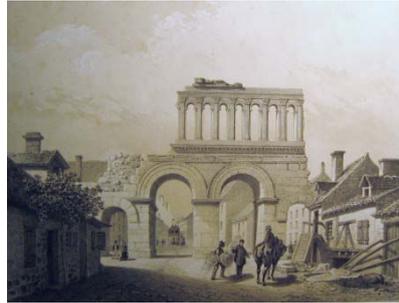
Fiche n° 78

Nom de la porte	porte d'Arroux
Type de représentation	élévation côté campagne
Auteur	Arnout (graveur) ; Lemerrier (imprimeur)
Date	XIX ^{ème} siècle
Lieu de conservation	Autun, BSE
Référence de conservation	ASM 20
Publication	-
Bibliographie relative au document	-
Nature du document	estampe
Support / technique	papier
Couleur	noir et blanc
Hauteur x largeur (cm)	22,2 x 27,1
Légende	Arnout Père lith / Imp par Lemerrier
Représentation de l'espace environnant	oui
Présence de personnages	oui (5 personnes dont une à cheval, une voiture tirée par des chevaux à l'arrière-plan ?)
Présence d'éléments artificiels modernes	non
Présence de végétation sur les blocs	non
Respect de la position des ensembles structurels	oui
Nombre d'arcades conservées / nombre total	7 / 10
Respect global des proportions	non
Respect de la place des joints montants et assises	non
Respect de la position du 2 ^{ème} niveau	non
Respect de la position de la corniche sommitale	non

Représentation du décor et autres détails	inexacte mais non schématique
Etat du blocage au-dessus de la baie orientale	non restauré
Présence des traces négatives	bloc cassé au-dessus de la baie occidentale
Éléments non visibles actuellement ajoutés	
Éléments existants non représentés	traces sur le piédroit
Fidélité à la réalité	médiocre
Commentaires	
Beaucoup d'inexactitudes mais de faible ampleur (élément trop long ou trop court, trop à gauche ou à droite), la structure est bien rendue mais l'impression donnée est fausse.

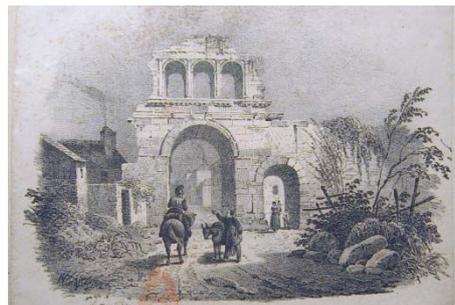
Fiche n° 79

Nom de la porte porte d'Arroux

Type de représentation	élévation côté campagne (?)
Auteur	Arnout
Date	1828
Lieu de conservation	Autun, BSE
Référence de conservation	ASM 295, 13
Publication	a été publiée
Bibliographie relative au document	-
Nature du document	estampe
Support / technique	papier
Couleur	noir et blanc
Hauteur x largeur (cm)	non mesurées
Légende	Autun.
Représentation de l'espace environnant	oui (totalement recréé)
Présence de personnages	oui (un homme à cheval, un autre à côté d'un âne, une femme tenant un enfant sous la porte)
Présence d'éléments artificiels modernes	non
Présence de végétation sur les blocs	non
Respect de la position des ensembles structurels	non
Nombre d'arcades conservées / nombre total	3 / au moins 5
Respect global des proportions	non
Respect de la place des joints montants et assises	non
Respect de la position du 2 ^{ème} niveau	non
Respect de la position de la corniche sommitale	non
Représentation du décor et autres détails	schématique

Estampe qui montre une porte urbaine composée d'une grande baie flanquée à droite d'une baie plus petite ; la grande baie est surmontée d'une galerie avec 3 arcades conservées. On est obligé de la qualifier de fantaisiste dans la mesure où l'on considère qu'il s'agit d'une représentation de la porte d'Arroux (or, la légende indiquant « Autun », la porte d'Arroux est le seul monument d'Autun pouvant correspondre à cette image). Inexploitable pour une étude du bâti, vision totalement recréée. La même vue mais sans les personnages apparaît dans le coin inférieur droit d'une carte de Saône et Loire, dressée par Monin et gravée par Alès, Atlas des départements, Paris, Lafont, 1843 (gravure sur acier, rehaussée à la main en couleurs).

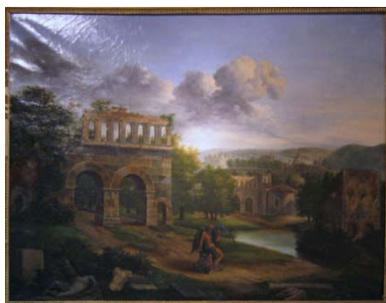
Fiche n° 80

Nom de la porte	porte d'Arroux
Type de représentation	élévation côté campagne
Auteur	Repoux (Claude-Marie)
Date	1823
Lieu de conservation	Autun, musée Rolin

Référence de conservation	<i>Le Temps contemplant les ruines d'Autun</i> ; 981.15.1 (exposé)
Publication	-
Bibliographie relative au document	Pinette 1987, préface ; cf base de données en ligne Joconde
Nature du document	peinture (huile sur toile)
Support / technique	toile
Couleur	en couleurs
Hauteur x largeur (cm)	88 x 115
Légende	Repoux 1823 / <i>Bibracte soror aemulae Romae</i> / <i>Q. Seciun. Quiconis civis Treveri [...] vir Augustalis in Aeduis consistentis omnib ho [...] rib inter [...] functi qu [...] ni secun [...] et hi [...]</i>
Représentation de l'espace environnant	non (totalement recomposé : porte Saint-André, Temple de Janus, fragments sculptés, inscriptions à terre, le dieu-fleuve de Montjeu... au fond, à droite, la cathédrale)
Présence de personnages	oui (Saturne – Cronos assis sur un chapiteau renversé)
Présence d'éléments artificiels modernes	non
Présence de végétation sur les blocs	oui

Respect de la position des ensembles structurels	oui
Nombre d'arcades conservées / nombre total	7 / 10
Respect global des proportions	non
Respect de la place des joints montants et assises	non
Respect de la position du 2 ^{ème} niveau	oui
Respect de la position de la corniche sommitale	non
Représentation du décor et autres détails	schématique
Etat du blocage au-dessus de la baie orientale	non visible (dissimulé derrière un arbre)
Présence des traces négatives	non
Eléments non visibles actuellement ajoutés	-
Eléments existants non représentés	-
Fidélité à la réalité	médiocre
Commentaires	Tableau à la manière d'Hubert Robert : juxtaposition de vestiges antiques dans un même espace. Seules les grandes lignes de la structure de la porte sont rendues. Les blocs du parement sont trop gros. Inexploitable pour l'étude du bâti. A mettre en relation avec la vue de la porte Saint-André sur le même tableau (fiche n°148).

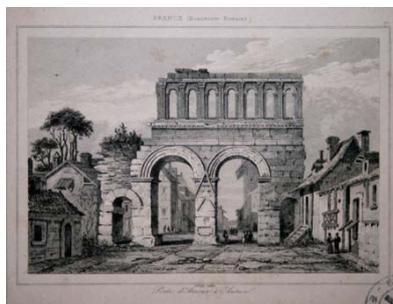
Fiche n° 81

Nom de la porte	porte d'Arroux
Type de représentation	élévation côté campagne
Auteur	Lemaître ?
Date	XIX ^{ème} siècle
Lieu de conservation	Autun, BSE
Référence de conservation	ASM 299
Publication	-

Bibliographie relative au document	-
Nature du document	estampe
Support / technique	papier
Couleur	noir et blanc
Hauteur x largeur (cm)	non mesurées
Légende	France (Monuments Romains) / Lemaitre direxit / Porte d'Arroux à Autun
Représentation de l'espace environnant	oui
Présence de personnages	oui (une dizaine de personnes surtout derrière la porte, à l'intérieur de la ville)
Présence d'éléments artificiels modernes	structure rectangulaire entre la niche et la base du piédroit central
Présence de végétation sur les blocs	oui
Respect de la position des ensembles structurels	oui
Nombre d'arcades conservées / nombre total	7 / 10
Respect global des proportions	oui
Respect de la place des joints montants et assises	non
Respect de la position du 2 ^{ème} niveau	oui
Respect de la position de la corniche sommitale	oui
Représentation du décor et autres détails	précise (différenciée surtout)
Etat du blocage au-dessus de la baie orientale	recouvert de végétation

Estampe inspirée (voire tirée) de celle de Laborde 1816 (fiche n° 82) : elle tend à plus de schématisation et ajoute de la végétation. Léger décalage : le piédroit central et le 3^{ème} pilastre ne sont pas exactement à la verticale l'un de l'autre. Les chevrons sur le piédroit central semblent saillants au lieu d'être creusés. En revanche, meilleur rendu de l'imposte du piédroit central (quoique toujours inexact).

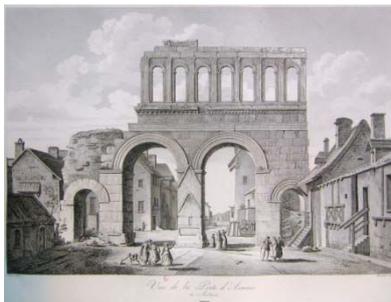
Fiche n° 82

Nom de la porte	porte d'Arroux
Type de représentation	élévation côté campagne
Auteur	Bance (dessinateur) ; Dormier (graveur)
Date	1816 au plus tard
Lieu de conservation	Autun, BSE
Référence de conservation	ASM 17
Publication	Laborde 1816
Bibliographie relative au document	Laborde 1816
Nature du document	estampe réalisée à partir d'un dessin
Support / technique	planche de papier
Couleur	noir et blanc
Hauteur x largeur (cm)	34,1 x 44,9

Légende	Vue de la Porte d'Arroux à Autun / Bance [= Bence ?] del / Dormier sculp.
Représentation de l'espace environnant	oui
Présence de personnages	oui (une quinzaine de personnages en 4 groupes sur différents plans de l'image, un chat)
Présence d'éléments artificiels modernes	oui (structure rectangulaire entre la base et la niche du piédroit central)
Présence de végétation sur les blocs	oui (très ponctuellement)
Respect de la position des ensembles structurels	oui
Nombre d'arcades conservées / nombre total	7 / 10
Respect global des proportions	oui
Respect de la place des joints montants et assises	non
Respect de la position du 2 ^{ème} niveau	oui
Respect de la position de la corniche sommitale	oui
Représentation du décor et autres détails	précise (erreur pour l'imposte du piédroit central)
Etat du blocage au-dessus de la baie orientale	recouvert d'une fine couche végétale
Présence des traces négatives	bloc cassé, cassure de la corniche, traces sur le piédroit central

On remarque que la baie occidentale est bouchée par un amas de gravats. Les chevrons du piédroit central semblent saillants, et non creusés. De plus, le chevron supérieur n'est pas symétrique en réalité et ne scinde pas en deux l'imposte. Pour le reste, les représentations des impostes sont conformes à la réalité, le bloc cassé est à sa place ainsi que le 3^{ème} pilastre parfaitement à l'aplomb du piédroit central.

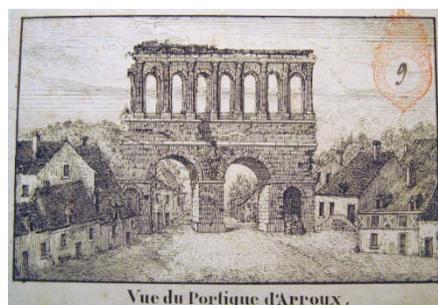
Fiche n° 83

Nom de la porte	porte d'Arroux
Type de représentation	élévation côté campagne
Auteur	Moni (Claude)
Date	1834 au plus tard
Lieu de conservation	Autun, BSE
Référence de conservation	ASM 5 ; ASM 295, 9
Publication	-
Bibliographie relative au document	-
Nature du document	estampe
Support / technique	plan de la ville avec 24 vues de monuments
Couleur	noir et blanc
Hauteur x largeur (cm)	non mesurées
Légende	Vue du Portique d'Arroux.
Représentation de l'espace environnant	oui
Présence de personnages	non
Présence d'éléments artificiels modernes	non

Présence de végétation sur les blocs	oui (sur la corniche sommitale)
Respect de la position des ensembles structurels	non
Nombre d'arcades conservées / nombre total	7 / 8 ou 9
Respect global des proportions	non
Respect de la place des joints montants et assises	non
Respect de la position du 2 ^{ème} niveau	non
Respect de la position de la corniche sommitale	non
Représentation du décor et autres détails	inexacte
Etat du blocage au-dessus de la baie orientale	non représenté
Présence des traces négatives	cassure de la corniche intermédiaire
Eléments non visibles actuellement ajoutés	-
Eléments existants non représentés	traces sur le piédroit central, bloc cassé au-dessus de la petite baie occidentale
Fidélité à la réalité	fantaisiste

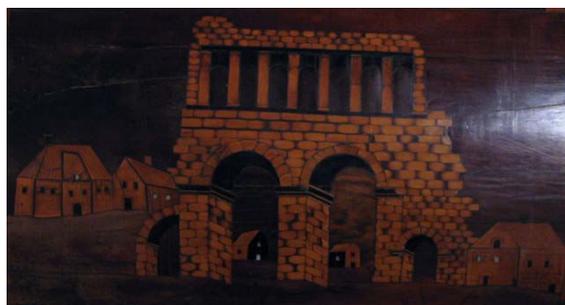
Fiche n° 85

Nom de la porte	porte d'Arroux
Type de représentation	élévation indéterminée ⁶³
Auteur	inconnu
Date	fin XVIII ^{ème} siècle
Lieu de conservation	Autun, musée Rolin
Référence de conservation	O.A 3 (exposé)
Publication	-
Bibliographie relative au document	Charmasse 1909, p. 374
Nature du document	marqueterie
Support / technique	meuble (bureau à cylindre)
Couleur	couleur bois (bicolore clair / foncé)
Hauteur x largeur (cm)	non mesurées
Légende	-
Représentation de l'espace environnant	oui (recréé)
Présence de personnages	non
Présence d'éléments artificiels modernes	non
Présence de végétation sur les blocs	non
Respect de la position des ensembles structurels	non
Nombre d'arcades conservées / nombre total	7 / ? (ce ne sont pas des arcades mais des fenêtres rectangulaires)
Respect global des proportions	non
Respect de la place des joints montants et assises	non
Respect de la position du 2 ^{ème} niveau	non
Respect de la position de la corniche sommitale	non

⁶³ Si l'on se fie à la forme de la cassure située côté droit, on a affaire à une vue réalisée depuis l'intérieur de la ville mais si l'on se fie à la position de la corniche sommitale, c'est le côté campagne.

Représentation qui vaut par l'originalité de son support et de sa technique. Inexploitable pour l'étude du bâti. A mettre en relation avec la représentation voisine sur le bureau à cylindre de la porte Saint-André (fiche n°147).

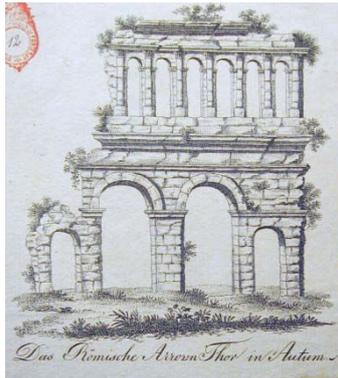
Fiche n° 86

Nom de la porte	porte d'Arroux
Type de représentation	élévation côté campagne
Auteur	inconnu (gravé d'après Millin 1807b et lui-même gravé d'après un dessin de Crommelin selon H. de Fontenay)
Date	antérieure à 1807, voire à 1773
Lieu de conservation	Autun, BSE
Référence de conservation	ASM 295, 12
Publication	Mylius, <i>Malerische Fussreise</i> , Carlsruhe, 1819
Bibliographie relative au document	MSE, 6, 1877, p. 429
Nature du document	estampe
Support / technique	papier
Couleur	noir et blanc
Hauteur x largeur (cm)	non mesurées
Légende	Das Römische Arroux Thor in Autum M.
Représentation de l'espace environnant	non
Présence de personnages	non
Présence d'éléments artificiels modernes	non
Présence de végétation sur les blocs	oui (un peu partout)
Respect de la position des ensembles structurels	non
Nombre d'arcades conservées / nombre total	6 / 9
Respect global des proportions	non
Respect de la place des joints montants et assises	non

Respect de la position du 2 ^{ème} niveau	oui
Respect de la position de la corniche sommitale	non
Représentation du décor et autres détails	inexacte
Etat du blocage au-dessus de la baie orientale	non représenté
Présence des traces négatives	non
Eléments non visibles actuellement ajoutés	-
Eléments existants non représentés	traces sur le piédroit central, cassure de la corniche, bloc cassé au-dessus de la petite baie occidentale
Fidélité à la réalité	fantaisiste

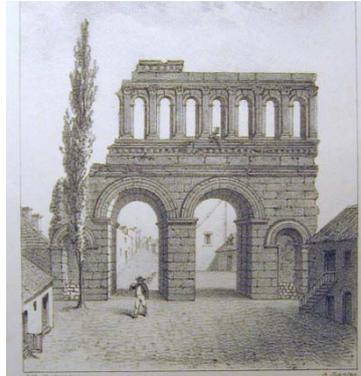
Fiche n° 88

Nom de la porte	porte d'Arroux
Type de représentation	élévation côté campagne
Auteur	Charpentier, graveur
Date	tiré d'une estampe de 1802
Lieu de conservation	Autun, BSE
Référence de conservation	ASM 295
Publication	abbé Cahour : <i>Notice historique et critique sur Saint-Emilien évêque de Nantes, mort à Autun, au VIII^{ème} siècle</i> . Nantes : Mazeau, 1859.
Bibliographie relative au document	-
Nature du document	estampe
Support / technique	papier
Couleur	noir et blanc
Hauteur x largeur (cm)	non mesurées
Légende	Ruines du portique d'Arroux / Lith. Charpentier / à Nantes
Représentation de l'espace environnant	oui
Présence de personnages	oui (un homme sortant d'Autun)
Présence d'éléments artificiels modernes	oui (les deux baies latérales sont obstruées par des pierres qui semblent assisées)
Présence de végétation sur les blocs	oui (et surtout un arbre très haut devant la petite baie orientale)
Respect de la position des ensembles structurels	oui

Nombre d'arcades conservées / nombre total	7 / 10
Respect global des proportions	oui
Respect de la place des joints montants et assises	non
Respect de la position du 2 ^{ème} niveau	oui
Respect de la position de la corniche sommitale	oui
Représentation du décor et autres détails	schématique
Etat du blocage au-dessus de la baie orientale	non restauré
Présence des traces négatives	cassure de la corniche
Eléments non visibles actuellement ajoutés	bouchage des baies latérales
Eléments existants non représentés	traces sur le piédroit central, bloc cassé au-dessus de la petite baie occidentale
Fidélité à la réalité	médiocre / fidèle
Commentaires	Estampe assez fidèle à la réalité. Gravée à partir de l'estampe de Joubert-Adam dans Rosny 1802 (n° 89) : cadrage différent, personnage différent, le reste est tout à fait similaire. Effets de perspective mal maîtrisés.

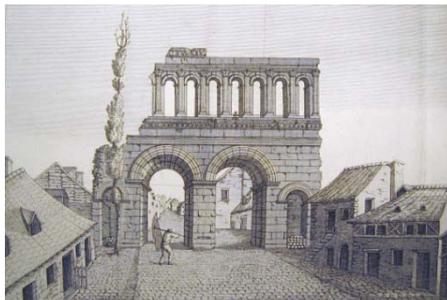
Fiche n° 89

Nom de la porte	porte d'Arroux
Type de représentation	élévation côté campagne
Auteur	Joubert (Marc) dessinateur ; Adam, graveur
Date	1802
Lieu de conservation	Autun, BSE
Référence de conservation	ASM 18
Publication	Rosny 1802
Bibliographie relative au document	Rosny 1802, p. 241
Nature du document	estampe réalisée à partir d'un dessin
Support / technique	papier
Couleur	noir et blanc
Hauteur x largeur (cm)	27 x 33,8
Légende	Portique d'Arroux / Ruines du Portique d'Arroux à Autun / Dessiné par Marc Joubert An X (1802) / Gravé par Adam
Représentation de l'espace environnant	oui
Présence de personnages	oui (un homme entrant dans la ville)
Présence d'éléments artificiels modernes	oui (les deux baies latérales sont obstruées par des pierres qui semblent assisées sur plus d'un mètre de hauteur)
Présence de végétation sur les blocs	oui (et surtout un arbre très haut devant la petite baie orientale)
Respect de la position des ensembles structurels	oui

Nombre d'arcades conservées / nombre total	7 / 10
Respect global des proportions	oui
Respect de la place des joints montants et assises	non
Respect de la position du 2 ^{ème} niveau	oui
Respect de la position de la corniche sommitale	oui
Représentation du décor et autres détails	schématique
Etat du blocage au-dessus de la baie orientale	non restauré
Présence des traces négatives	cassure de la corniche
Eléments non visibles actuellement ajoutés	bouchage des baies latérales, traces sur le piédroit central laissées par la chapelle Notre-Dame d'Arroux
Eléments existants non représentés	bloc cassé au-dessus de la petite baie occidentale
Fidélité à la réalité	médiocre / fidèle
Commentaires	Estampe assez fidèle à la réalité. A servi de modèle au graveur Charpentier (n° 88) : cadrage différent, personnage différent, le reste est tout à fait similaire. Effets de perspective mal maîtrisés. On note que la route est pavée. Plus ancienne représentation sur laquelle apparaissent les traces laissées par la chapelle Notre-Dame d'Arroux.

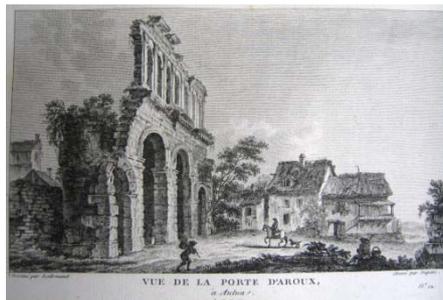
Fiche n° 90

Nom de la porte	porte d'Arroux
Type de représentation	vue du côté de la porte (élévation côté campagne)
Auteur	Lallemand, dessinateur ; Duparc, graveur
Date	1784
Lieu de conservation	-
Référence de conservation	-
Publication	La Borde <i>et al.</i> 1784
Bibliographie relative au document	Millin 1807a, p. 316 (vue trop en perspective qui ne permet pas de juger de l'architecture)
Nature du document	estampe (effectuée à partir d'une aquarelle)
Support / technique	planche
Couleur	noir et blanc
Hauteur x largeur (cm)	non mesurées
Légende	Vue de la Porte d'Arroux, à Autun / A.P.D.R / Dessiné par Lallemand / Gravé par Duparc / N° 12.
Représentation de l'espace environnant	oui (partiellement fantaisiste)
Présence de personnages	oui (une femme sous la porte, un homme avec un fardeau, un cavalier suivi d'un chien, un homme assis)
Présence d'éléments artificiels modernes	non
Présence de végétation sur les blocs	oui
Respect de la position des ensembles structurels	oui

Nombre d'arcades conservées / nombre total	7 / 10
Respect global des proportions	oui
Respect de la place des joints montants et assises	assez bon
Respect de la position du 2 ^{ème} niveau	oui
Respect de la position de la corniche sommitale	non
Représentation du décor et autres détails	inéegale
Etat du blocage au-dessus de la baie orientale	recouvert de végétation, visible sur toute sa hauteur, jusqu'à la base du piédroit
Présence des traces négatives	non (les chevrons et trous du piédroit central ne sont pas représentés, de même que la pierre cassée au-dessus de la petite baie occidentale)
Eléments non visibles actuellement ajoutés	une cassure de la corniche intermédiaire du côté occidental, un élément supplémentaire de la corniche du 2 ^{ème} niveau, cassure de l'imposte du piédroit central
Eléments existants non représentés	traces sur le piédroit central, pierre brisée au-dessus de la petite baie occidentale

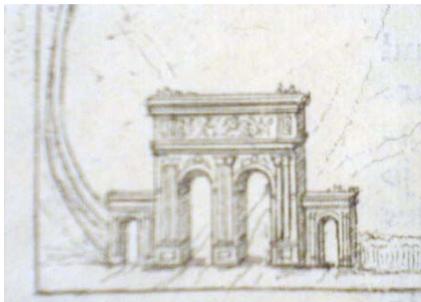
Fiche n° 91

Nom de la porte	porte d'Arroux
Type de représentation	élévation côté campagne
Auteur	Chamillard 1711
Date	1711 au plus tard
Lieu de conservation	Paris, bibliothèque Sainte-Geneviève
Référence de conservation	-
Publication	Chamillard 1711
Bibliographie relative au document	-
Nature du document	estampe
Support / technique	plan schématique d'Autun
Couleur	noir et blanc
Hauteur x largeur (cm)	non mesurées
Légende	Autun
Représentation de l'espace environnant	non
Fidélité à la réalité	[représentation schématique fantaisiste]
Commentaires	
Représentation de la porte d'Arroux très inexacte sous la forme d'un édifice à deux baies, flanqué de deux baies plus petites appartenant à des édifices indépendants plus petits.

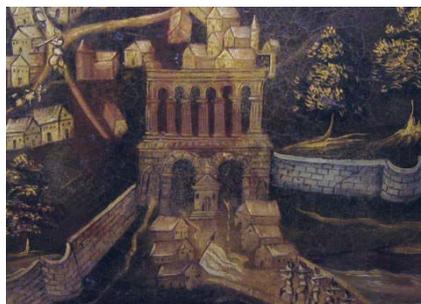
Fiche n° 93

Nom de la porte	porte d'Arroux
Type de représentation	élévation côté campagne
Auteur	anonyme ⁶⁴
Date	début XVII ^{ème} s. ou XVIII ^{ème} s., voire XIX ^{ème} s. (?)
Lieu de conservation	Autun, Musée Rolin
Référence de conservation	H.V.1 (exposé)
Publication	-
Bibliographie relative au document	Abord 1855, Abord 1881, Abord 1886, Pinette – Strasberg 1984, notice de la base de données en ligne Joconde
Nature du document	peinture / plan de la ville d'Autun
Support / technique	huile sur toile

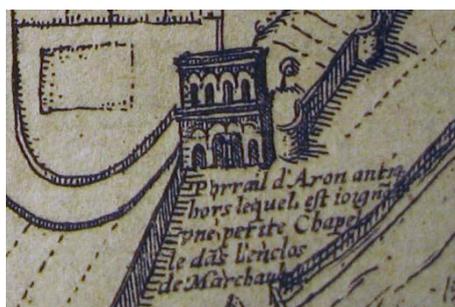
Fiche n° 95

Nom de la porte	porte d'Arroux
Type de représentation	élévation côté campagne
Auteur	Hogenberg (Franz) probablement
Date	1581
Lieu de conservation	Autun, BSE
Référence de conservation	ASM 1 ⁶⁵
Publication	Braun – Hogenberg 1581
Bibliographie relative au document	Guillaumet – Rebourg 1987
Nature du document	estampe
Support / technique	plan de la ville d'Autun : <i>Augustodunum, Flavia Heduarum...</i>
Couleur	noir et blanc
Hauteur x largeur (cm)	non mesurées
Légende	Porrail d'Arroux antiq hors lequel, est ioigna[n]t une petite Chapelle da[n]s l'enclos de Marchaul[t]
Représentation de l'espace environnant	plan des abords (flanquée à l'ouest par une tour)
Fidélité à la réalité	[représentation schématique]

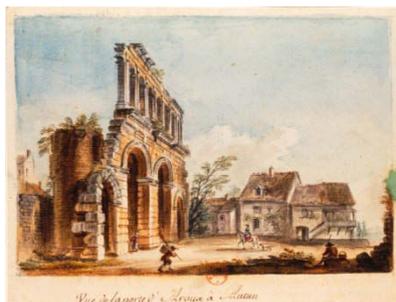
Fiche n° 96

Nom de la porte	porte d'Arroux
Type de représentation	vue du côté de la porte (élévation côté campagne)
Auteur	Lallemand (Jean-Baptiste)
Date	1780 environ (1784 au plus tard)
Lieu de conservation	Paris, BnF Richelieu (Estampes et photographie)
Référence de conservation	EST RESERVE VE-26 (P)
Publication	notice sur www.gallica.bnf.fr
Bibliographie relative au document	Millin 1807a, p. 316
Nature du document	aquarelle
Support / technique	papier
Couleur	dessin à la plume, encre brune, aquarelle, gouache (en couleurs)
Hauteur x largeur (cm)	10,7 x 15,5
Légende	Vue de la Porte d'Arroux, à Autun
Représentation de l'espace environnant	oui (partiellement fantaisiste)
Présence de personnages	oui (une femme sous la porte, un homme avec un fardeau, un cavalier suivi d'un chien, un homme assis)
Présence d'éléments artificiels modernes	non
Présence de végétation sur les blocs	oui
Respect de la position des ensembles structurels	oui

Nombre d'arcades conservées / nombre total	7 / 10
Respect global des proportions	oui
Respect de la place des joints montants et assises	assez bon
Respect de la position du 2 ^{ème} niveau	oui
Respect de la position de la corniche sommitale	oui
Représentation du décor et autres détails	inégaie
Etat du blocage au-dessus de la baie orientale	un peu de végétation, visible sur toute sa hauteur, jusqu'à la base du piédroit
Présence des traces négatives	non (les chevrons et trous du piédroit central ne sont pas représentés, de même que la pierre cassée au-dessus de la petite baie occidentale)
Eléments non visibles actuellement ajoutés	une cassure de la corniche intermédiaire du côté occidental
Eléments existants non représentés	traces sur le piédroit central, pierre brisée au-dessus de la petite baie occidentale
Fidélité à la réalité	médiocre / fidèle

Dessin aquarellé : on constate que la chapelle à Notre-Dame d'Arroux n'apparaît pas. Du fait de l'angle choisi, le peintre a représenté la face orientale située entre les deux façades – la représentation sous cet angle du blocage interne est unique. Aussi ne voyons-nous pas bien la zone la plus occidentale de la porte. Certains détails sont bien rendus : longueur de l'imposte orientale de la grande baie orientale, nombre d'assises des piédroits. De meilleure qualité que l'estampe qui en est tirée : fiche n° 90.

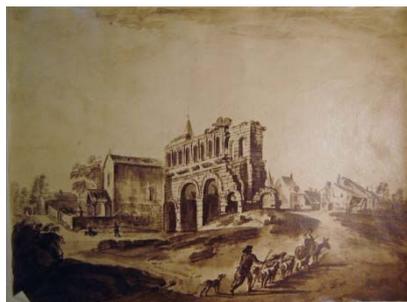
Fiche n° 97

Nom de la porte	porte Saint André
Type de représentation	vue du côté de la porte (élévation vue depuis l'intérieur de la ville)
Auteur	Lallemand (Jean-Baptiste)
Date	les années 1780 très certainement (1803 au plus tard ⁶⁶)
Lieu de conservation	Autun, musée Rolin
Référence de conservation	2000.1.1
Publication	-
Bibliographie relative au document	Notice sur la base de données en ligne Joconde ⁶⁷
Nature du document	dessin aquarellé
Support / technique	papier
Couleur	mine de plomb, plume, encre brune, aquarelle (couleur)
Hauteur x largeur (cm)	32,5 x 42,6
Légende	Lallemand
Représentation de l'espace environnant	oui (vue de la porte depuis le sud-ouest, à l'intérieur de la ville : en raison du point de vue déporté sur le côté, on aperçoit aussi bien des maisons du faubourg Saint-André côté ville et côté campagne. De même, on voit partiellement les deux façades de la porte)
Présence de personnages	oui (un personnage venant d'entrer dans la ville, un berger en train de contourner la porte par le sud avec son troupeau en compagnie d'une femme montée sur un âne et d'un chien)

Présence d'éléments artificiels modernes	non
Présence de végétation sur les blocs	oui (au-dessus de la corniche sommitale, semble-t-il)
Respect de la position des ensembles structurels	oui
Nombre d'arcades conservées / nombre total	8 / 10
Respect global des proportions	oui
Respect de la place des joints montants et assises	assez bon
Respect de la position du 2 ^{ème} niveau	oui
Respect de la position de la corniche sommitale	oui
Représentation du décor et autres détails	inégaie (notamment en ce qui concerne les cassures de la corniche médiane)
Etat de l'avant-corps méridional de la porte	les deux arcs clavés du passage sont conservés mais tout le reste est détruit. On aperçoit, depuis la ville, le départ de la 9 ^{ème} arcade de la galerie. Tout cet avant-corps de la porte apparaît partiellement recouvert dans sa partie basse par un monticule de terre. Côté

Dessin aquarellé qui tire une grande part de son intérêt de l'angle de représentation choisi par J.-B. Lallemand, l'unique point de vue permettant de représenter la porte dans toutes ses composantes : le parement visible depuis la ville, le parement côté campagne, l'espace vide entre ces deux façades, l'église Saint-André, son accès et son clocher. On retrouve ce même choix audacieux et original de point de vue dans une représentation de la porte d'Arroux par le même auteur (fiche n° 96). La représentation est plutôt précise en ce qui concerne le nombre d'assises, la position de la corniche sommitale et l'église Saint-André. Le niveau du sol semble être plus bas qu'aujourd'hui (à l'exception de la partie sud de la porte où il est nettement plus haut), la porte a l'air ainsi plus élancée. A mettre en relation avec un dessin de 1792 (fiche n°98) : le tracé du muret qui enclot l'accès à l'église est différent.

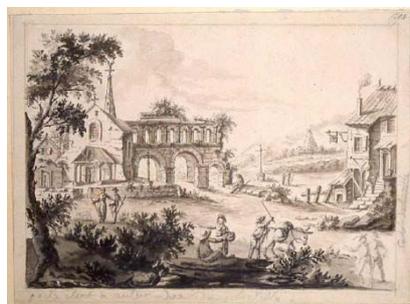
Fiche n° 98

Nom de la porte	porte Saint André
Type de représentation	élévation vue depuis l'intérieur de la ville
Auteur	inconnu
Date	1792
Lieu de conservation	Autun, musée Rolin
Référence de conservation	985.5.1

Publication	Notice sur la base de données en ligne Joconde ⁶⁸
Bibliographie relative au document	-
Nature du document	lavis d'encre de Chine
Support / technique	papier
Couleur	encre de Chine
Hauteur x largeur (cm)	17,3 x 23,2
Légende	Porte étant à Autun vue dans la ville ; côté de la ville ; 1792
Représentation de l'espace environnant	oui (on aperçoit à droite une demeure avec une enseigne, un escalier et une cheminée ; à gauche de l'église, s'élève une autre demeure. On aperçoit, au niveau de la petite baie méridionale, un alignement de pierres, perpendiculaire à la porte romaine, qui sert de banc. Au loin, côté sud, un calvaire et une représentation de la pyramide de Couhard)
Présence de personnages	oui (deux personnages apparemment armés devant l'église, deux personnages, l'un assis, l'autre debout (avec un bonnet phrygien ?) sur le devant de la scène, un homme en train de faire avancer son âne, un homme assis près de la baie latérale sud de la porte romaine, deux personnages à côté d'un calvaire et deux personnages esquissés dans le coin inférieur droit de la scène)

Des libertés ont été prises avec les règles de la perspective afin de représenter davantage de détails : la porte semble être vue depuis le nord-ouest et l'église depuis le sud-ouest ! De ce fait, la baie latérale nord n'est pas représentée et la galerie supérieure a connu un important décalage. La principale erreur commise par le dessinateur est l'oubli de l'entablement intermédiaire qui a été réduit à sa seule corniche. A mettre en relation avec le dessin contemporain de Lallemand (fiche n°97) : le tracé du muret qui enclot l'accès à l'église est différent.

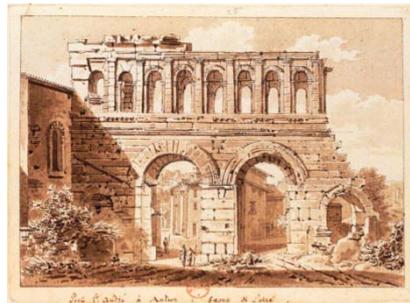
Fiche n° 99

Nom de la porte	porte Saint André
Type de représentation	élévation vue depuis l'intérieur de la ville
Auteur	Goblain (Antoine-Louis) ?
Date	1842 au plus tard ⁶⁹
Lieu de conservation	Paris, BnF (Estampes et Photographie)
Référence de conservation	www.gallica.bnf.fr / EST RESERVE VE-26 (P)
Publication	-
Bibliographie relative au document	-
Nature du document	dessin à la plume
Support / technique	papier
Couleur	plume, lavis à l'encre brune
Hauteur x largeur (cm)	10,2 x 14,4
Légende	Porte St André à Autun : Saône & Loire
Représentation de l'espace environnant	oui (le faubourg Saint-André à l'extérieur de la ville)
Présence de personnages	oui (trois personnages en train de passer sous une des grandes baies de la porte)
Présence d'éléments artificiels modernes	non
Présence de végétation sur les blocs	non (plutôt à proximité immédiate que sur les blocs mêmes)
Respect de la position des ensembles structurels	oui
Nombre d'arcades conservées / nombre total	8/9 (peut-être 10 mais le décalage qu'il a commis dans le positionnement global de la galerie fausse évidemment la répartition de chacune des arcades)

Respect global des proportions	oui
Respect de la place des joints montants et assises	inégal
Respect de la position du 2 ^{ème} niveau	non (à la verticale du piédroit central de la porte, le dessinateur a représenté la 5 ^{ème} arcade au lieu du pilastre séparant la 5 ^{ème} et la 6 ^{ème} arcade)
Respect de la position de la corniche sommitale	oui
Représentation du décor et autres détails	schématique et inégal
