THÈSE

Les portes de l'enceinte antique d'Autun et leurs modèles
(Gaule, Italie, provinces occidentales de l'Empire romain)

Volume II – Annexes

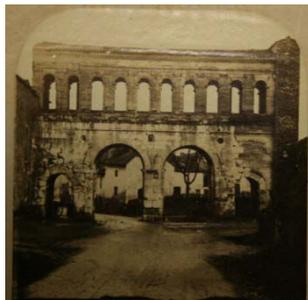
Fiche n° 101

Nom de la porte	porte Saint André
Type de représentation	élévation vue depuis l'intérieur de la ville
Auteur	inconnu (bibliothèque d'Harold de Fontenay)
Date	1861 ou environ
Lieu de conservation	Autun, BSE
Référence de conservation	ASM 295, 45
Publication	-
Bibliographie relative au document	
Nature du document	photographie
Support / technique	tirage
Couleur	noir et blanc
Hauteur x largeur (cm)	non mesurées
Légende	Cette photographie faite pour stéréoscope date de 1861 ou environ. A cette époque, le sol n'avait pas encore été exhaussé sous la porte St André [de la main d'Harold de Fontenay]
Représentation de l'espace environnant	oui (une charrette stationnée devant la baie latérale nord, côté campagne)
Présence de personnages	non
Présence d'éléments artificiels modernes	non
Présence de végétation sur les blocs	non (ou très marginale)
Respect de la position des ensembles structurels	oui
Nombre d'arcades conservées / nombre total	10 / 10

Respect global des proportions	oui
Respect de la place des joints montants et assises	oui
Respect de la position du 2 ^{ème} niveau	oui
Respect de la position de la corniche sommitale	sans objet
Représentation du décor et autres détails	exacte
Etat de l'avant-corps méridional de la porte	postérieur à la restauration de Viollet-le-Duc
Etat de l'avant-corps septentrional de la porte	-
Représentation de la tour septentrionale	une partie du mur sud de l'ancienne tour de flanquement est visible. Le toit a l'air en place.
Présence des traces négatives	oui (dont traces de trois panneaux à l'aplomb du piédroit central)
Eléments non visibles actuellement ajoutés	une assise supplémentaire est visible en raison du niveau de sol inférieur à celui d'aujourd'hui
Eléments existants non représentés	-
Fidélité à la réalité	très fidèle
Commentaires	Une des photographies les plus anciennes de la façade occidentale de la porte Saint André. La boulangerie qui fait face au côté campagne de la porte romaine n'existe pas à cette époque, de même que les chasse-roues qui n'ont pas encore été installés... Par ailleurs, le sol n'a pas encore été exhaussé.

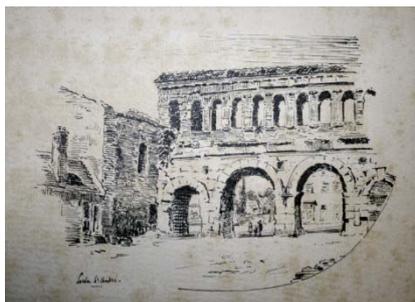
Fiche n° 102

Nom de la porte	porte Saint André
Type de représentation	élévation vue depuis l'intérieur de la ville
Auteur	inconnu
Date	postérieur à 1872 (effondrement du toit)
Lieu de conservation	Autun, BSE
Référence de conservation	ASM 24
Publication	-
Bibliographie relative au document	-
Nature du document	dessin à la plume
Support / technique	papier
Couleur	noir et blanc
Hauteur x largeur (cm)	non mesurées
Légende	Porte St. André.
Représentation de l'espace environnant	oui (la boulangerie et d'autres maisons du faubourg)
Présence de personnages	oui (trois personnages sous la grande baie la plus au nord)
Présence d'éléments artificiels modernes	non
Présence de végétation sur les blocs	oui (mais très marginal)
Respect de la position des ensembles structurels	oui
Nombre d'arcades conservées / nombre total	9.5/11 (voire 12)
Respect global des proportions	non (les baies latérales sont bien trop hautes en comparaison des baies centrales)

Respect de la place des joints montants et assises	impossible à distinguer
Respect de la position du 2 ^{ème} niveau	non
Respect de la position de la corniche sommitale	sans objet (elle est entière depuis la restauration de Viollet-le-Duc)
Représentation du décor et autres détails	imprécis (en raison notamment de l'épaisseur du trait)
Etat de l'avant-corps méridional de la porte	Le dessin s'interrompt approximativement là où vient s'accoler la restauration de Viollet-le-Duc.
Etat de l'avant-corps septentrional de la porte	Il apparaît dégagé de toute structure.
Représentation de la tour septentrionale	Le toit de la tour a disparu. L'ouverture en forme d'arcade du mur sud a été représentée ainsi qu'une trace quadrangulaire située en bas du parement contre la baie latérale. On aperçoit aussi la petite maison construite dans l'alignement de ce mur.
Présence des traces négatives	oui (trois cavités de part et d'autre des baies centrales en-dessous de l'architrave, traces d'arrachement d'une toiture au-dessus de la baie latérale nord, cassures de la corniche médiane)

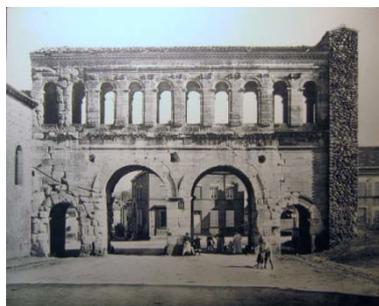
Fiche n° 104

Nom de la porte	porte Saint André
Type de représentation	élévation vue depuis l'intérieur de la ville
Auteur	inconnu
Date	inconnue (boulangerie, sol exhaussé, toit tour réparé, l'octroi, deux caniveaux latéraux)
Lieu de conservation	Autun, BSE
Référence de conservation	ASM, cartes monumentales
Publication	-
Bibliographie relative au document	-
Nature du document	photographie
Support / technique	tirage grand format
Couleur	noir et blanc
Hauteur x largeur (cm)	20 x 26
Légende	-
Représentation de l'espace environnant	oui (un panneau octroi est installé côté campagne)
Présence de personnages	oui (huit personnes, dont au moins deux enfants, au niveau de la baie centrale sud)
Présence d'éléments artificiels modernes	oui (bornes chasse-roues, un support de câble dans la 3 ^{ème} arcade)
Présence de végétation sur les blocs	oui (mais très marginale)
Respect de la position des ensembles structurels	oui
Nombre d'arcades conservées / nombre total	10 / 10

Respect global des proportions	oui
Respect de la place des joints montants et assises	oui
Respect de la position du 2 ^{ème} niveau	oui
Respect de la position de la corniche sommitale	sans objet (cliché postérieur à la restauration de Viollet-le-Duc)
Représentation du décor et autres détails	exacte
Etat de l'avant-corps méridional de la porte	postérieur à la restauration de Viollet-le-Duc, traversé par un caniveau

Présence des traces négatives oui
 Eléments non visibles actuellement ajoutés -
 Eléments existants non représentés -
 Fidélité à la réalité très fidèle
 Commentaires
 Document de bonne qualité qui permet d'observer assez précisément le bâti de la porte et de la tour. Intéressante présence du panneau « Octroi » que l'on trouve représenté sur une estampe de la porte Saint André, côté campagne (dans Fontenay 1889).

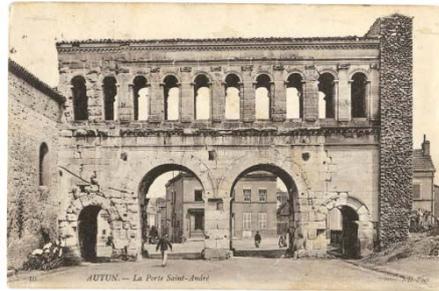
Fiche n° 105

Nom de la porte porte Saint André
 Type de représentation élévation vue depuis l'intérieur de la ville
 Auteur inconnu
 Date inconnue (l'octroi, boulangerie, toit tour réparé, sol exhaussé, deux caniveaux latéraux)
 Lieu de conservation -
 Référence de conservation collection particulière
 Publication -
 Bibliographie relative au document -
 Nature du document photographie
 Support / technique carte postale ancienne
 Couleur noir et blanc
 Hauteur x largeur (cm) 9,1 x 13,8
 Légende 10 / Autun. – La Porte Saint-André / ND Phot
 Représentation de l'espace environnant oui (le faubourg côté campagne, l'octroi, la boulangerie, un tas de terre au sud de la porte, un tas de bois contre le mur sud de la tour Saint-André)
 Présence de personnages oui (un personnage à l'intérieur de la ville, plusieurs autres à l'extérieur)
 Présence d'éléments artificiels modernes oui (un support de câble dans la 3^{ème} arcade, des bornes chasse-roues)

Présence de végétation sur les blocs non
 Respect de la position des ensembles structurels oui
 Nombre d'arcades conservées / nombre total 10 / 10
 Respect global des proportions oui
 Respect de la place des joints montants et assises oui
 Respect de la position du 2^{ème} niveau oui
 Respect de la position de la corniche sommitale sans objet (cliché postérieur à la restauration de Viollet-le-Duc)
 Représentation du décor et autres détails exacte
 Etat de l'avant-corps méridional de la porte postérieur à la restauration de Viollet-le-Duc, traversé par un caniveau

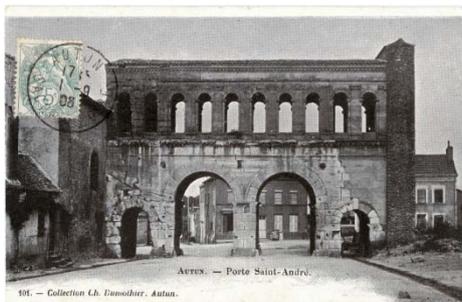
Fiche n° 109

Nom de la porte	porte Saint André
Type de représentation	élévation vue depuis l'intérieur de la ville
Auteur	inconnu
Date	entre 1902 et 1906 (oblitérée en septembre 1906)
Lieu de conservation	-
Référence de conservation	collection particulière
Publication	-
Bibliographie relative au document	-
Nature du document	photographie
Support / technique	carte postale ancienne
Couleur	noir et blanc
Hauteur x largeur (cm)	9 x 13,8
Légende	101. - Collection Ch. Dumothier. Autun. / Autun. - Porte Saint-André.
Représentation de l'espace environnant	oui (le faubourg Saint-André, zone en friche au sud de la porte)
Présence de personnages	oui (un groupe d'enfants à côté de la boulangerie, à l'arrière plan)
Présence d'éléments artificiels modernes	oui (support de câble dans la 3 ^{ème} arcade, bornes chasse-roues)
Présence de végétation sur les blocs	oui
Respect de la position des ensembles structurels	oui
Nombre d'arcades conservées / nombre total	10 / 10

Respect global des proportions	oui
Respect de la place des joints montants et assises	oui
Respect de la position du 2 ^{ème} niveau	oui
Respect de la position de la corniche sommitale	sans objet (cliché postérieur à la restauration de Viollet-le-Duc)
Représentation du décor et autres détails	exacte
Etat de l'avant-corps méridional de la porte	postérieur à la restauration de Viollet-le-Duc, traversé par un caniveau
Etat de l'avant-corps septentrional de la porte	dégagé de toute structure, traversé par un caniveau
Représentation de la tour septentrionale	le mur sud de l'ancienne tour de flanquement est visible avec son ouverture en forme d'arcade. Le toit a été refait. On voit aussi la petite maison dans l'alignement du mur sud de la tour avec un petit

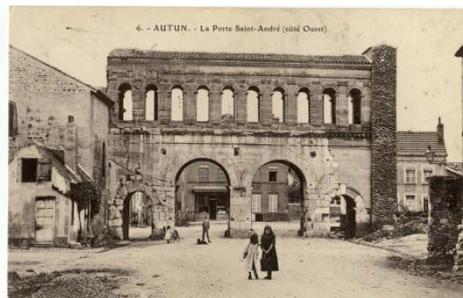
Fiche n° 110

Nom de la porte	porte Saint André
Type de représentation	élévation vue depuis l'intérieur de la ville
Auteur	inconnu
Date	postérieur à 1902 ; antérieur à la fin des années 1920 (le toit de la tour a été réparé, la petite maison est toujours là, le sol a été exhaussé et les deux caniveaux aménagés, un lampadaire public au 1 ^{er} plan)
Lieu de conservation	-
Référence de conservation	collection particulière
Publication	-
Bibliographie relative au document	-
Nature du document	photographie
Support / technique	carte postale ancienne
Couleur	noir et blanc
Hauteur x largeur (cm)	9 x 13,9
Légende	6. – Autun. – La Porte Saint-André (côté Ouest)
Représentation de l'espace environnant	oui (le faubourg Saint-André, un amas de terre au sud de la porte, un tas de cailloux en face de la petite maison, une charrette stationnée sous la baie latérale sud)
Présence de personnages	oui (deux jeunes filles au centre, au 1 ^{er} plan, puis deux enfants avec un chien au pied de la porte)

Présence d'éléments artificiels modernes	oui (triple support de câble dans la 3 ^{ème} arcade, bornes chasse-roues)
Présence de végétation sur les blocs	non
Respect de la position des ensembles structurels	oui
Nombre d'arcades conservées / nombre total	10 / 10
Respect global des proportions	oui
Respect de la place des joints montants et assises	oui
Respect de la position du 2 ^{ème} niveau	oui
Respect de la position de la corniche sommitale	sans objet (cliché postérieur à la restauration de Viollet-le-Duc)
Représentation du décor et autres détails	exacte

Photographie de la porte Saint-André prise depuis l'intérieur de la ville dans le 1 ^{er} quart du XX ^{ème} siècle. Le cliché est pris avec davantage de recul que dans la majorité des autres photographies de la porte.

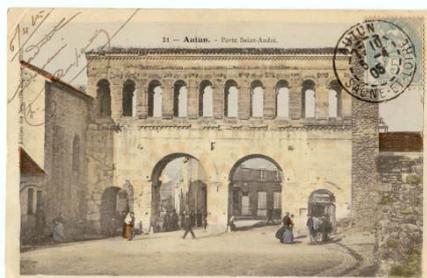
Fiche n° 111

Nom de la porte	porte Saint André
Type de représentation	élévation vue depuis l'intérieur de la ville
Auteur	inconnu
Date	entre 1902 (réparation du toit) et 1905 (oblitérée en avril 1905) même lampadaire que dans la photo de la fiche n° 110, postérieur à la réparation du toit, la petite maison est toujours là
Lieu de conservation	-
Référence de conservation	collection particulière
Publication	-
Bibliographie relative au document	-
Nature du document	photographie
Support / technique	carte postale ancienne
Couleur	noir et blanc colorisée
Hauteur x largeur (cm)	9 x 13,9
Légende	21 – Autun. – Porte Saint-André. / Edition des Nouvelles Galeries, Autun.
Représentation de l'espace environnant	oui (le faubourg Saint-André, la boulangerie, le panneau de l'octroi est visible mais pas la boîte aux lettres en-dessous, un amas de terre au sud de la porte, les caniveaux latéraux, une charrette stationnée sous la baie latérale nord)

Présence de personnages	oui (une quinzaine de personnages regroupés ou vaquant à leurs occupations)
Présence d'éléments artificiels modernes	oui (bornes chasse-roues)
Présence de végétation sur les blocs	non
Respect de la position des ensembles structurels	oui
Nombre d'arcades conservées / nombre total	10 / 10
Respect global des proportions	oui
Respect de la place des joints montants et assises	oui
Respect de la position du 2 ^{ème} niveau	oui
Respect de la position de la corniche sommitale	sans objet (cliché postérieur à la restauration de Viollet-le-Duc)
Représentation du décor et autres détails	exacte
Etat de l'avant-corps méridional de la porte	postérieur à la restauration de Viollet-le-Duc, traversé par un caniveau
Etat de l'avant-corps septentrional de la porte	dégagé de toute structure, traversé par un caniveau
Représentation de la tour septentrionale	le mur sud de l'ancienne tour de flanquement est visible avec son ouverture en forme d'arcade. Le toit a été refait. On distingue aussi la petite maison alignée sur ce mur et percée d'une porte et d'une fenêtre.

Cliché bien daté entre 1902 et 1905. Exemple de carte postale qui a été colorisée à des fins commerciales mais en dépit de tout souci de réalisme : les touches de couleurs sont appliquées, au niveau des baies, un claveau sur deux ou, pour le reste de l'élévation, au hasard sur certains blocs (souvent la trace de couleur est à cheval sur plusieurs blocs). La boulangerie a même été partiellement recouverte par le ciel bleu et on a cherché à effacer le lampadaire situé à droite, au 1^{er} plan. La colorisation perturbe donc la collecte des données.

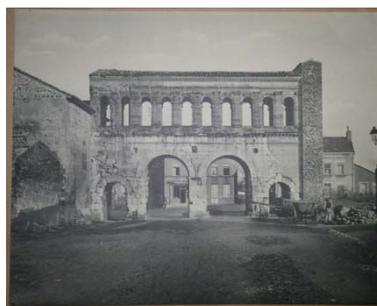
Fiche n° 112

Nom de la porte	porte Saint André
Type de représentation	élévation vue depuis l'intérieur de la ville
Auteur	inconnu
Date	postérieur à 1906 mais antérieure à la fin des années 1920 (la petite maison a été démolie et le petit muret qui clôt l'entrée à l'ancienne église n'a pas été encore construit) Le lampadaire au 1 ^{er} plan à droite est peut-être le même que celui des fiches 110 et 111.
Lieu de conservation	Autun, BSE
Référence de conservation	ASM
Publication	-
Bibliographie relative au document	-
Nature du document	photographie

Support / technique	tirage
Couleur	noir et blanc
Hauteur x largeur (cm)	non mesurées
Légende	-
Représentation de l'espace environnant	oui (le faubourg Saint-André, plusieurs tas de gravats sans doute liés à la démolition de la petite maison)
Présence de personnages	oui (au moins deux personnages en train de travailler à côté d'une charrette, deux personnages près de la boulangerie)
Présence d'éléments artificiels modernes	oui (triple support de câble, bornes chasse-roues)
Présence de végétation sur les blocs	non
Respect de la position des ensembles structurels	oui
Nombre d'arcades conservées / nombre total	10 / 10
Respect global des proportions	oui
Respect de la place des joints montants et assises	oui
Respect de la position du 2 ^{ème} niveau	oui
Respect de la position de la corniche sommitale	sans objet (cliché postérieur à la restauration de Viollet-le-Duc)
Représentation du décor et autres détails	exacte

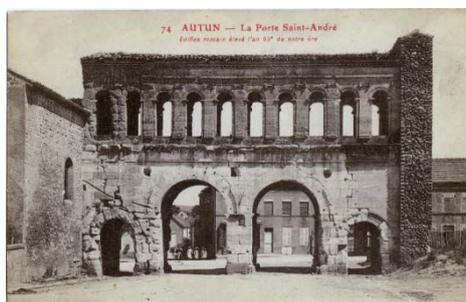
Fiche n° 113

Nom de la porte	porte Saint André
Type de représentation	élévation vue depuis l'intérieur de la ville
Auteur	inconnu
Date	postérieur à 1906 (après la démolition de la petite maison et la construction du muret de l'ancienne église) mais présence du panneau octroi et de la petite boîte aux lettres
Lieu de conservation	-

Référence de conservation	collection particulière
Publication	-
Bibliographie relative au document	-
Nature du document	photographie
Support / technique	carte postale ancienne
Couleur	noir et blanc
Hauteur x largeur (cm)	9 x 14
Légende	74 Autun – La Porte Saint-André Edifice romain élevé l’an 69° de notre ère // CP identique porte la mention « J.C Autun » dans un cartouche noir
Représentation de l’espace environnant	oui (le faubourg Saint-André, la boulangerie, l’octroi, un amas de terre au sud de la porte, un muret autour de l’accès à l’ancienne église)
Présence de personnages	oui (un groupe de jeune filles en robe blanche près de la boulangerie)
Présence d’éléments artificiels modernes	oui (bornes chasse-roues)
Présence de végétation sur les blocs	non
Respect de la position des ensembles structurels	oui
Nombre d’arcades conservées / nombre total	10 / 10
Respect global des proportions	oui
Respect de la place des joints montants et assises	oui

Respect de la position du 2 ^{ème} niveau	oui
Respect de la position de la corniche sommitale	sans objet (cliché postérieur à la restauration de Viollet-le-Duc)
Représentation du décor et autres détails	exacte
Etat de l’avant-corps méridional de la porte	postérieur à la restauration de Viollet-le-Duc, traversé par un caniveau
Etat de l’avant-corps septentrional de la porte	dégagé de toute structure, traversé par un caniveau
Représentation de la tour septentrionale	le mur sud de l’ancienne tour de flanquement est visible avec son ouverture en forme d’arcade. Le toit a été refait. On aperçoit le négatif de la toiture de la petite maison qui a été remplacée par un muret.
Présence des traces négatives	oui (les traces des 3 panneaux à l’aplomb du piédroit central)
Eléments non visibles actuellement ajoutés	-
Eléments existants non représentés	-
Fidélité à la réalité	très fidèle
Commentaires	
Vue de la porte Saint-André postérieure à 1906 prise depuis la ville. Parmi les éléments datants : le muret qui a remplacé la maisonnette, le panneau d’octroi et la boîte aux lettres.

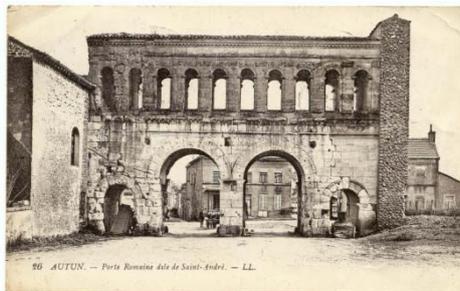
Fiche n° 114

Nom de la porte	porte Saint André
Type de représentation	élévation vue depuis l’intérieur de la ville
Auteur	anonyme

Date	postérieur à 1906 (présence du panneau d'octroi, la petite maison a été démolie et remplacée par un muret)
Lieu de conservation	-
Référence de conservation	collection particulière
Publication	-
Bibliographie relative au document	-
Nature du document	photographie
Support / technique	carte postale ancienne
Couleur	noir et blanc
Hauteur x largeur (cm)	8,9 x 13,9
Légende	26 Autun. – Porte Romaine dite de Saint-André. – LL.
Représentation de l'espace environnant	oui (le faubourg Saint-André, la boulangerie, l'octroi, deux charrettes sont stationnées sous les baies latérales)
Présence de personnages	oui (à l'arrière plan, un personnage se tient près d'une charrette devant la boulangerie)
Présence d'éléments artificiels modernes	oui (bornes chasse-roues)
Présence de végétation sur les blocs	non
Respect de la position des ensembles structurels	oui
Nombre d'arcades conservées / nombre total	10 / 10
Respect global des proportions	oui

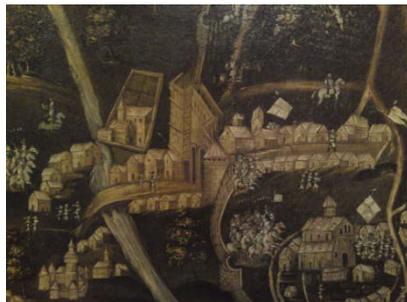
Fiche n° 118

Nom de la porte	porte Saint André
Type de représentation	élévation côté campagne
Auteur	anonyme ⁷⁴
Date	début XVII ^{ème} s. ou XVIII ^{ème} s., voire XIX ^{ème} s. (?)
Lieu de conservation	Autun, Musée Rolin
Référence de conservation	H.V.1 (exposé)
Publication	-
Bibliographie relative au document	Abord 1855, Abord 1881, Abord 1886, Pinette – Strasberg 1984, notice de la base de données en ligne Joconde
Nature du document	peinture / plan de la ville d'Autun
Support / technique	huile sur toile
Couleur	en couleurs
Hauteur x largeur (cm)	151,5 x 154,3
Légende	La ville et cité d'Autun assiégée par le Sr Maréchal Daulmont en l'année 1591 dedans laquelle commandoit le Sr de Chissey gouverneur d'icelle
Représentation de l'espace environnant	plan des abords : aucune tour de flanquement n'est visible au sud de la porte ; au nord, la situation est un peu confuse en raison de l'incapacité du peintre à maîtriser les règles de la perspective. [représentation schématique]

Fidélité à la réalité	
Commentaires	Représentation du siège de la ville d'Autun. On reconnaît la structure de la porte Saint-André avec ses deux baies centrales et ses deux avant-corps saillants ; on ne voit en revanche pas les ouvertures dans ces avant-corps car des maisons y ont été accolées de part et d'autre de la rue. On aperçoit les deux pans de la galerie supérieure, tous deux percés d'arcades, côté campagne comme côté ville. On en compte 3 sur l'avant-corps sud (au lieu de 2) et au moins 4 sur la partie centrale de la galerie. L'entablement intermédiaire a été représenté de manière démesurée au point qu'il semble plus haut que la galerie elle-même. Le point le plus problématique concerne la représentation de la tour de flanquement nord : une tour qui semble circulaire ou semi-circulaire est bien représentée, couverte d'un toit mais elle est en grand appareil. Par ailleurs, un édifice rectangulaire surmonté d'un toit à double pente portant une petite construction est tout à fait assimilable à la partie rectangulaire de la tour de flanquement et à son clocher mais dans ce cas il faut admettre que les règles de la perspective sont ici méconnues puisque le peintre a inséré une rue et une troupe en armes entre la partie semi-circulaire et la partie rectangulaire de l'édifice. Représentation inspirée non seulement des plans publiés par Saint-Julien de Balleure et Belleforest (fiche n°116) mais aussi du récit laissé par un officier ayant pris part à la défense d'Autun en 1591. Le même tableau comporte également une représentation de la porte d'Arroux (fiche n°93) et de la tour Saint-Andoche (fiche n°206).

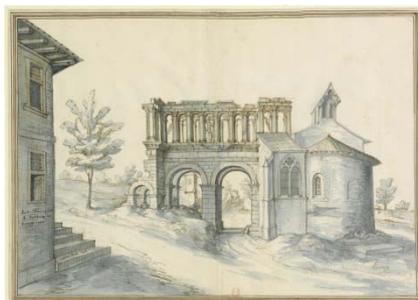
Fiche n° 119

Nom de la porte	porte Saint André
Type de représentation	élévation côté campagne
Auteur	Martellange (Etienne)
Date	1611 (mai)
Lieu de conservation	Paris, BnF Richelieu (Estampes et photographie)
Référence de conservation	EST RESERVE UB-9(A)-FT 5 Pl. 93
Publication	Rebourg 1993a (entre autres)
Bibliographie relative au document	Caylus 1759, p. 369 ; Millin 1807a, p. 316
Nature du document	dessin
Support / technique	papier
Couleur	plume, encre brune, lavis bleu
Hauteur x largeur (cm)	35,8 x 51,5
Légende	Veüe d'un Arc de Triomphe à Autun le 31 ^e de May 1611 / Arc Triomphal A Authun en Bourgongne / Septimo Maii 1611.
Représentation de l'espace environnant	oui (la porte semble avoir été isolée du paysage environnant, un arbre s'élève au sud de la porte, mais on aperçoit tout de même <i>extra muros</i> une demeure à étage précédée d'un escalier à droite et quelques maisons du faubourg <i>intra muros</i> ⁷⁵ : ce paysage est-il réel ou inventé ?)

Présence de personnages	non
Présence d'éléments artificiels modernes	oui (l'édifice au toit en appentis, le clocher sur la tour, la statue)
Présence de végétation sur les blocs	non
Respect de la position des ensembles structurels	oui
Nombre d'arcades conservées / nombre total	9/11
Respect global des proportions	oui
Respect de la place des joints montants et assises	inégal (E. Martellange a cherché à les représenter correctement sans toutefois être totalement scrupuleux, le piédroit central est assez bon)
Respect de la position du 2 ^{ème} niveau	non (l'ajout d'une 7 ^{ème} arcade au-dessus des deux baies centrales au lieu des six arcades réelles provoque des décalages)
Respect de la position de la corniche sommitale	difficile à dire faute de témoignages contemporains fiables
Représentation du décor et autres détails	schématique (le nombre de claveaux des baies est inexact, les chapiteaux semblent corinthiens, le système de clavage de la galerie est bien rendu)

L'une des plus anciennes représentations de la porte Saint-André qui a l'avantage d'être précisément datée et d'être l'œuvre d'un architecte. Le dessin compte toutefois plusieurs imperfections qui doivent nous conduire à adopter la plus grande vigilance. Doit-on se fier à la présence d'une statue représentée dans une arcade inventée ? peut-on se fier à la représentation des ouvertures de l'église ? Martellange a également dessiné la porte d'Arroux (fiche n° 51).

Présence des traces négatives	non
Eléments non visibles actuellement ajoutés	l’édifice au toit en appentis, le clocher
Eléments existants non représentés	-
Fidélité à la réalité	médiocre / fidèle
Commentaires	Dessin aquarellé qui représente la porte Saint-André avec l’église qui s’est installée dans sa tour de flanquement. La représentation de l’édifice au toit en appentis et de sa fenêtre n’est pas cohérente avec celle que Lallemand propose ailleurs (fiche n°128), cela ressemble davantage à ce que représente Martellange, par exemple (fiche n°119). Un élément indistinct devant le piédroit central (?)

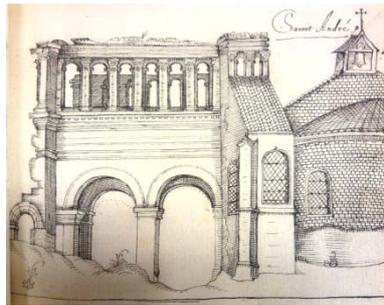
Fiche n° 126

Nom de la porte	porte Saint André
Type de représentation	élévation côté campagne
Auteur	inconnu
Date	vers 1630 (?), dessin original daté de la fin du XVI ^{ème} siècle
Lieu de conservation	Paris, BnF Richelieu (Manuscrits)
Référence de conservation	Français 4031
Publication	-
Bibliographie relative au document	-
Nature du document	estampe
Support / technique	papier
Couleur	noir et blanc
Hauteur x largeur (cm)	non mesurées
Légende	Saint André
Représentation de l'espace environnant	non
Présence de personnages	non
Présence d'éléments artificiels modernes	oui (l'édifice au toit en appentis, le clocher sur la tour)
Présence de végétation sur les blocs	non (trois éléments végétaux répartis devant la porte + une touffe d'herbe sur un élément de la corniche sommitale)
Respect de la position des ensembles structurels	non (les extradados des baies centrales ne sont pas tangents à l'architrave, la frise intermédiaire est beaucoup trop haute)

Nombre d'arcades conservées / nombre total	8 / 10
Respect global des proportions	oui (à l'exception de l'entablement intermédiaire)
Respect de la place des joints montants et assises	non (sauf exception, ils ne sont pas représentés)
Respect de la position du 2 ^{ème} niveau	oui (quasiment)
Respect de la position de la corniche sommitale	difficile à dire faute de témoignages contemporains fiables (c'est certainement l'un des premiers témoignages)
Représentation du décor et autres détails	globalement précis (corniche intermédiaire et sommitale, chapiteaux ioniques, archivoltte extradossée de la baie latérale sud)
Etat de l'avant-corps méridional de la porte	détruit à l'exception de l'arc clavé ; on observe une pierre saillante (en porte-à-faux) au niveau de l'architrave sommitale et le départ d'une arcade. On

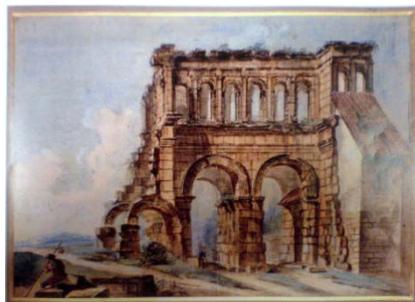
Fiche n° 128

Nom de la porte	porte Saint André
Type de représentation	élévation côté campagne
Auteur	Lallemand (Jean-Baptiste)
Date	1803 au plus tard ⁷⁶ , probablement vers 1780 comme le reste de l'œuvre de Lallemand consacrée à Autun (?)
Lieu de conservation	Autun, musée Rolin
Référence de conservation	985.18.1
Publication	-
Bibliographie relative au document	-
Nature du document	dessin aquarellé
Support / technique	papier
Couleur	encre de chine, craie, aquarelle
Hauteur x largeur (cm)	33,2 x 46,6
Légende	-
Représentation de l'espace environnant	non (la ville que l'on devrait apercevoir derrière la porte semble avoir été supprimée au profit d'un paysage naturel)
Présence de personnages	oui (un personnage assis dans le coin inférieur gauche, un autre personnage sous une des deux baies centrales)
Présence d'éléments artificiels modernes	oui (l'édifice au toit en appentis, un toit à l'intérieur de l'avant-corps nord)
Présence de végétation sur les blocs	oui (sur les baies latérales sud, sur les corniches, sur l'imposte du piédroit central)

Respect de la position des ensembles structurels	oui
Nombre d'arcades conservées / nombre total	8 / 10
Respect global des proportions	oui
Respect de la place des joints montants et assises	pas un respect strict mais les ordres de grandeur sont cohérents
Respect de la position du 2 ^{ème} niveau	oui
Respect de la position de la corniche sommitale	cohérent par rapport à ce qu'on voit dans la fiche n°126
Représentation du décor et autres détails	difficile à distinguer sur mon épreuve trop floue

Représentation de la tour septentrionale	non représentée
Présence des traces négatives	non
Eléments non visibles actuellement ajoutés	l'édifice au toit en appentis
Eléments existants non représentés	-
Fidélité à la réalité	médiocre / fidèle s
Commentaires	
Dessin aquarellé qui se concentre sur la porte Saint-André en effaçant tout ce qui est considéré comme étranger à elle par le dessinateur (la ville mais aussi l'église). Pas de contrefort d'angle pour l'édifice au toit en appentis. Le toit à l'intérieur de l'avant-corps nord. La confirmation pour la corniche sommitale. Détail intéressant : les deux appareils de l'édifice au toit en appentis.

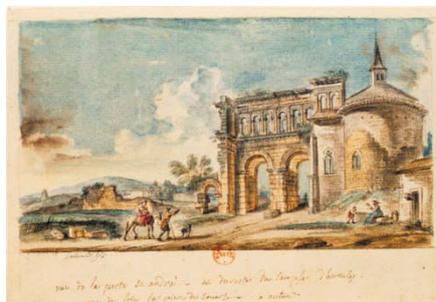
Fiche n° 129

Nom de la porte	porte Saint André
Type de représentation	élévation côté campagne
Auteur	Lallemand (Jean-Baptiste)
Date	1784 au plus tard ⁷⁷ , probablement vers 1780 comme le reste de l'œuvre de Lallemand consacrée à Autun
Lieu de conservation	Paris, BnF Richelieu (Estampes et photographie)
Référence de conservation	EST RESERVE VE-26 (P)
Publication	-
Bibliographie relative au document	fonds Destailleur, Province, t. 11, 2563
Nature du document	dessin aquarellé
Support / technique	papier
Couleur	plume, encre brune, aquarelle
Hauteur x largeur (cm)	9,3 x 16,3

Estampe qui reproduit un dessin aquarellé de Lallemand (fiche n°129) avec une grande précision de manière générale mais qui déforme d'autres éléments (les deux frises de la porte, le bloc de l'avant-corps sud en porte-à-faux, les trous de boulins de la tour, la fenêtre de l'édifice au toit en appentis). Aucun intérêt dans la perspective de la restitution de l'histoire longue de l'édifice étant donné que cette estampe a été réalisée sur la seule base d'un document antérieur, elle n'est donc pas susceptible d'apporter la moindre donnée inédite et risque au contraire de proposer de mauvaises interprétations du document-source.

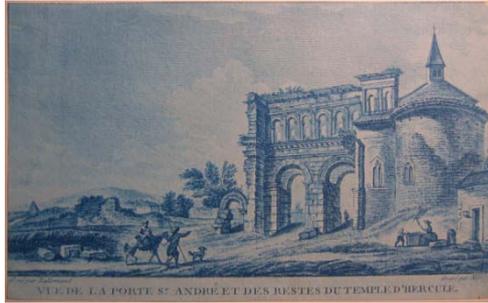
Fiche n° 130

Nom de la porte	porte Saint André
Type de représentation	élévation côté campagne
Auteur	Lallemand, dessinateur ; Née, graveur
Date	1784 au plus tard
Lieu de conservation	Paris, bibliothèque interuniversitaire de santé. Pôle médecine et odontologie (Paris Descartes)
Référence de conservation	699 MAGASIN
Publication	La Borde <i>et al.</i> 1784
Bibliographie relative au document	-
Nature du document	estampe (tirée d'un dessin aquarellé)
Support / technique	planche
Couleur	noir et blanc
Hauteur x largeur (cm)	non mesurées
Légende	Dessiné par Lallemand / Gravé par Née / Vue de la porte St André et des restes du temple d'Hercule / A. P. D. R / N° 65
Représentation de l'espace environnant	oui (une maison <i>extra muros</i> , une autre <i>intra muros</i> au loin, la pyramide de Couhard, des vestiges du mur de courtine au sud de la porte)
Présence de personnages	oui (une femme et un enfant près de la petite maison, un homme avec un chien accompagné d'une femme et son bébé sur un petit cheval, un homme juste derrière la porte)

Présence d'éléments artificiels modernes	oui (l'édifice au toit en appentis, le clocher sur la tour)
Présence de végétation sur les blocs	oui (sur les corniches)
Respect de la position des ensembles structurels	oui
Nombre d'arcades conservées / nombre total	8 / 10
Respect global des proportions	oui
Respect de la place des joints montants et assises	pas un respect strict mais les ordres de grandeur sont cohérents
Respect de la position du 2 ^{ème} niveau	oui
Respect de la position de la corniche sommitale	davantage restituée ici que une représentation de la porte Saint-André par J.-B. Lallemand (fiche n°128)
Représentation du décor et autres détails	schématique
Etat de l'avant-corps méridional de la porte	détruit à l'exception de l'arc clavé ; on observe un petit bloc en porte-à-faux au niveau de l'architrave sommitale.
Etat de l'avant-corps septentrional de la porte	Il est occulté jusqu'au 1 ^{er} tiers des arcades de la galerie par un édifice quadrangulaire, soutenu par un contrefort d'angle. Cet édifice est coiffé d'un toit de tuiles en appentis en pente douce, percé sur son mur oriental par une fenêtre au sommet triangulaire, séparée en deux par un meneau et ornée d'une ouverture quadrilobée. Le niveau inférieur du toit en

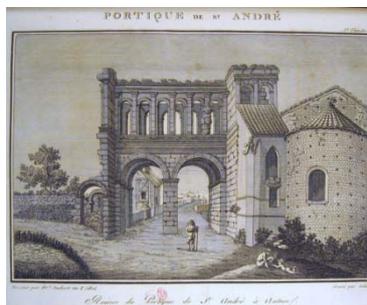
Fiche n° 133

Nom de la porte	porte Saint André
Type de représentation	élévation côté campagne
Auteur	Joubert, dessinateur ; Adam, graveur
Date	1802 (an X)
Lieu de conservation	-
Référence de conservation	-
Publication	Rosny 1802
Bibliographie relative au document	Rosny 1802, p. 241
Nature du document	estampe
Support / technique	planche dans un ouvrage
Couleur	noir et blanc
Hauteur x largeur (cm)	non mesurées
Légende	Portique de St André / 3 ^{ème} Planche / Dessiné par M ^o Joubert An X (1802) / Gravé par Adam / Ruines du portique de St André à Autun.
Représentation de l'espace environnant	oui (le faubourg Saint-André <i>intra muros</i> ; un muret pourrait être accolé au côté sud de la porte, c'est moins clair côté nord)

Présence de personnages	oui (trois enfants au 1 ^{er} plan, un homme chargé en train d'entrer en ville)
Présence d'éléments artificiels modernes	oui (l'édifice au toit en appentis)
Présence de végétation sur les blocs	non (la végétation a été placée sous la baie latérale sud, au contact de l'édifice au toit à appentis et au pied de la tour)
Respect de la position des ensembles structurels	oui
Nombre d'arcades conservées / nombre total	8 / 10
Respect global des proportions	oui
Respect de la place des joints montants et assises	non mais les ordres de grandeur sont cohérents
Respect de la position du 2 ^{ème} niveau	oui
Respect de la position de la corniche sommitale	difficile à dire faute de parallèles fiables
Représentation du décor et autres détails	tantôt schématique, tantôt précis (un des pilastres situé au-dessus de la baie centrale nord est représenté abîmé, la frise lisse intermédiaire est représentée comme une architrave à 3 bandes, l'imposte nord du passage voûté nord est représentée complète tandis que les piliers sud du passage voûté sud sont isolés et indépendants, un tirant de fer a été représenté sur la galerie, au-dessus de la baie centrale sud)

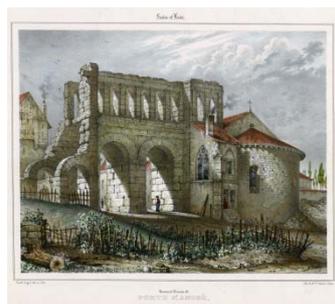
Fiche n° 135

Nom de la porte	porte Saint André
Type de représentation	élévation côté campagne
Auteur	Sagot (Etienne), dessinateur et lithographe ; Jobart, lithographe
Date	1835 au plus tard
Lieu de conservation	-
Référence de conservation	-
Publication	Maillard de Chambure 1835
Bibliographie relative au document	-
Nature du document	estampe
Support / technique	planche dans un ouvrage
Couleur	en couleurs
Hauteur x largeur (cm)	non mesurées
Légende	Saône et Loire / Emile Sagot del. Et Lith. / Monument Romain dit Porte St. André, à Autun. / Lith. de M ^e . V ^e . Jobard à Dijon.
Représentation de l'espace environnant	oui (on aperçoit le faubourg Saint-André à travers la porte et un mur continu au nord de la tour, une maison à colombages à gauche, une clôture de bois au niveau de la baie latérale sud, une autre clôture appuyée sur un muret occupe le 1 ^{er} plan de l'estampe)
Présence de personnages	oui (un personnage avec un chapeau sous une des baies centrales, une femme à la porte de l'édifice au toit en appentis, un personnage au fond en train de quitter la ville)

Présence d'éléments artificiels modernes	oui (l'édifice au toit en appentis, la croix au sommet de la tour, la clôture de bois)
Présence de végétation sur les blocs	non
Respect de la position des ensembles structurels	oui
Nombre d'arcades conservées / nombre total	8 / 10
Respect global des proportions	oui
Respect de la place des joints montants et assises	oui (les claveaux des baies centrales, la zone comprises entre leur deux extradors) à l'exception des claveaux de la baie latérale sud
Respect de la position du 2 ^{ème} niveau	oui
Respect de la position de la corniche sommitale	très abimée
Représentation du décor et autres détails	plutôt bonne mais parfois imprécise
Etat de l'avant-corps méridional de la porte	détruit à l'exception des deux arcs clavés, indépendants l'un de l'autre. On observe le départ de la 9 ^{ème} arcade et un bloc en porte-à-faux au niveau de l'architrave sommitale. Toute la zone est prise dans un amas de terre. Côté « ville, deux claveaux sont reliés par une agrafe de fer. On distingue aussi un tirant de fer qui relie les deux pans de la porte au niveau de la corniche intermédiaire de l'avant-corps.

Une vue de la porte Saint-André souvent précise mais parfois inexacte à utiliser avec vigilance. Les données particulières à noter : un tirant de maintien au sud de la galerie, l'agrafe de fer entre deux claveaux de la baie latérale sud, le départ du toit en appentis à la base des arcades. La comparaison de cette estampe avec deux dessins préparatoires réalisés par le même E. Sagot (fiches n°140 et 141) permet de comprendre plusieurs inexactitudes : le départ du toit en appentis, la présence des trous de boulins...

⁸¹ Date de publication de l'estampe qui est tirée de ce dessin préparatoire (fiche n°135).

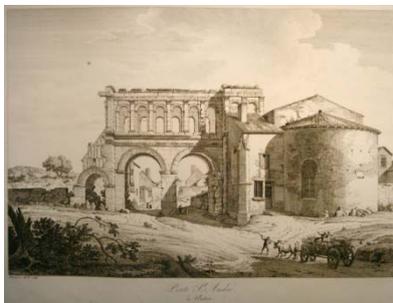
Fiche n° 136

Une des rares vues de la porte qui reproduise fidèlement les détails du décor, la réalité du bâti de la porte (avec ses dégradations, ses restaurations, ses traces négatives) et qui respecte le tracé exact des assises et des joints. Cela en fait un document précieux. Des points communs nombreux avec la vue de Joubert et Adam (fiche n°133) : le pilastre détérioré de la galerie, les tirants de fer accrochés à deux pilastres.

Très proche de la vue de Bourgeois (fiche n°136) : est-ce parce qu'il s'agit d'une estampe contemporaine ou parce qu'elle s'en est inspirée ? Le traitement des ouvertures de l'édifice au toit en appentis et de la tour sont semblables, de même que la clé de voûte saillante de la baie latérale sud, la localisation de l'enduit sur tour, etc.

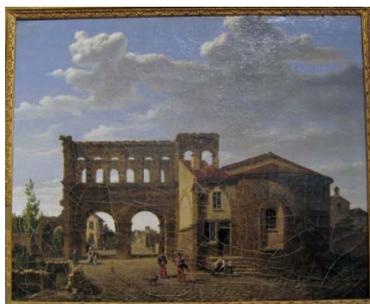
Fiche n° 138

Eléments existants non représentés -
 Fidélité à la réalité médiocre
 Commentaires
 Tableau représentant la porte Saint-André juste avant sa restauration par Viollet-le-Duc. La représentation est plutôt juste mais souvent trop imprécise pour être exploitable.

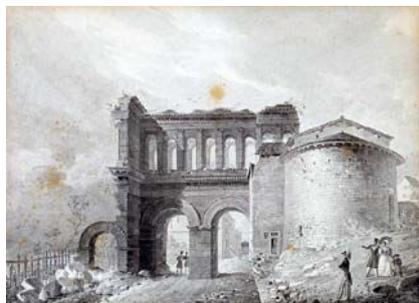
Fiche n° 139

Nom de la porte	porte Saint André
Type de représentation	élévation côté campagne
Auteur	Bourjot (Ferdinand)
Date	1830
Lieu de conservation	Autun, musée Rolin
Référence de conservation	2000.2.1
Publication	-
Bibliographie relative au document	cf base de données en ligne Joconde
Nature du document	lavis d'encre noire sur papier
Support / technique	papier, tiré d'un album de voyage, dessins réalisés sur place au cours des voyages de l'artiste
Couleur	noir et blanc
Hauteur x largeur (cm)	18,5 x 25,1
Légende	étiquette au revers : Etiquette vraisemblablement découpée dans le support du dessin ou la page de l'album sur laquelle il était collé, au crayon de papier : Restes d'un monument antique par les Romains dit la Porte St André Autun
Représentation de l'espace environnant	oui (le faubourg Saint-André côté ville ; pas de maisons extra muros, un amas de terre imposant contre la tour ; une clôture en bois à droite derrière plusieurs blocs d'architecture ; la route est pavée)

Présence de personnages	oui (4 personnages à droite dont un en uniforme et deux autres (gendarmes) sous la baie centrale sud)
Présence d'éléments artificiels modernes	oui (l'édifice au toit en appentis)
Présence de végétation sur les blocs	oui
Respect de la position des ensembles structurels	oui
Nombre d'arcades conservées / nombre total	8 / 10
Respect global des proportions	oui
Respect de la place des joints montants et assises	impossible à distinguer dans le détail mais les ordres de grandeur semblent respectés
Respect de la position du 2 ^{ème} niveau	oui
Respect de la position de la corniche sommitale	difficile à distinguer faute de témoignages contemporains fiables
Représentation du décor et autres détails	schématique (les extradors des baies centrales ne devraient pas être en contact, trop de régularité dans le rendu de la corniche)
Etat de l'avant-corps méridional de la porte	détruit à l'exception de l'arc clavé. Une petite clôture de bois occupe une partie du passage. On observe le

Présence des traces négatives Eléments non visibles actuellement ajoutés	<p>non</p> <p>l'édifice au toit en appentis, la clôture de bois, l'amas de terre au nord de la porte, la rue pavée</p>
Eléments existants non représentés	-
Fidélité à la réalité	médiocre / fidèle
Commentaires	<p>L'image de la base de données en ligne Joconde dispose d'une basse résolution. Le point de vue choisi par l'artiste est plutôt original, sur le côté droit de la route menant à Autun, face à la tour et à l'édifice au toit en appentis alors que le point de vue le plus fréquent se situe une dizaine de mètres plus au sud.</p>

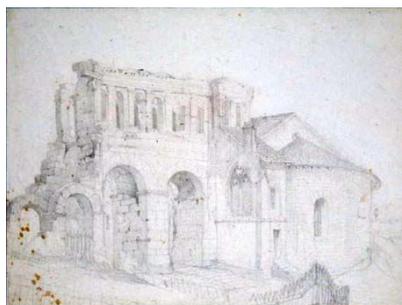
Fiche n° 140

Nom de la porte	porte Saint André
Type de représentation	élévation côté campagne
Auteur	Sagot (Emile)
Date	1835 au plus tard ⁸¹
Lieu de conservation	Autun, musée Rolin
Référence de conservation	981.14.7
Publication	-
Bibliographie relative au document	cf base de données en ligne Joconde ⁸²

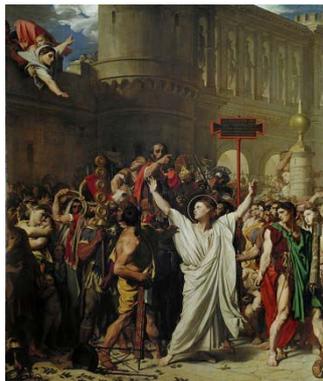
Fiche n° 143

Nom de la porte	porte Saint André
Type de représentation	élévation côté campagne
Auteur	Ingres (Jean Auguste Dominique)
Date	1834
Lieu de conservation	Autun, cathédrale
Référence de conservation	<i>Le Martyre de Saint Symphorien</i>
Publication	-
Bibliographie relative au document	Devoucoux – Maron dans <i>ASE</i> 1853-1857, p. 227-248 ; Ritchie, dans <i>MSE</i> , 55, 1-3, 1987-1990, p. 255-292
Nature du document	huile sur toile
Support / technique	toile
Couleur	en couleurs
Hauteur x largeur (cm)	407 x 339
Légende	-
Représentation de l'espace environnant	oui (le pan de courtine situé au sud de la porte, la voie romaine, une borne milliaire)
Présence de personnages	oui (Saint Symphorien au centre, sa mère sur le chemin de ronde, un magistrat romain et ses licteurs, une foule)
Éléments non visibles actuellement ajoutés	des statues dans chacune des arcades de la galerie, des merlons au sommet des tours et du parapet des murs de courtine, la corniche sommitale a été intégralement rétablie de même que l'ensemble de la porte, une corniche et des mâchicoulis autour des tours de flanquement, d'étroites fenêtres en plein cintre ont été inventées sur les murs de courtine, les tours et les avant-corps, les tours semblent construites en grand appareil comme les courtines

Éléments existants non représentés	-
Fidélité à la réalité	[restitution]
Commentaires	Il s'agit d'une restitution de l'état qu'avait selon Ingres la porte romaine à la fin du IIème s., lors du martyre de Symphorien. Pour ce faire, l'artiste s'est documenté et a consulté, voire réalisé, plusieurs représentations de la porte Saint-André (fiche n°142, 144 notamment). Ce cadre est placé face au tableau de Lair (fiche n° 212) où la porte d'Arroux sert de toile de fond.

Dessin préparatoire certainement réalisé par Ingres en prévision de son *Martyre de Saint Symphorien* (fiche n°143). Le dessin dû être réalisé rapidement, étant donné qu'une arcade a été inventée dans la galerie supérieure. Le dessin est centré sur la tour de flanquement nord, l'artiste semble avoir porté une grande attention à la représentation du paysage alentour.

Dans cette esquisse peinte, préparatoire au tableau définitif (fiche n°143), on observe à l'arrière-plan une restitution de l'état qu'avait selon Ingres la porte romaine à la fin du IIème s., lors du martyre de Symphorien. A la différence du tableau final, l'angle choisi dans l'esquisse est un point de vue qui fait face à la porte. Autres différences : la tour de flanquement sud a été supprimée, il n'y a pas de statues dans les arcades de la galerie.

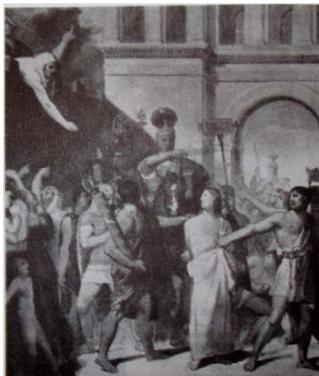
Fiche n° 145

Nom de la porte

porte Saint André

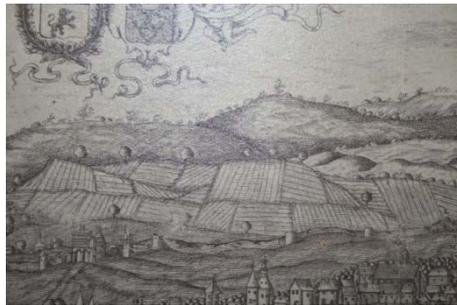
Fiche n° 146

Nom de la porte	porte Saint André
Type de représentation	élévation côté campagne
Auteur	Tranchant (Pierre)
Date	1600 environ, 1660 au plus tard ⁸⁶
Lieu de conservation	Autun, BSE
Référence de conservation	ASM, 386 : <i>De Augusta heduorum</i>
Publication	Grivot 1967, ill. 72
Bibliographie relative au document	-
Nature du document	plan de la ville d'Autun vers 1600
Support / technique	??
Couleur	noir et blanc
Hauteur x largeur (cm)	non mesurées
Légende	Portail St Andre
Représentation de l'espace environnant	de part et d'autre de la porte, des murs de courtine la reliant à des tours.
Fidélité à la réalité	médiocre

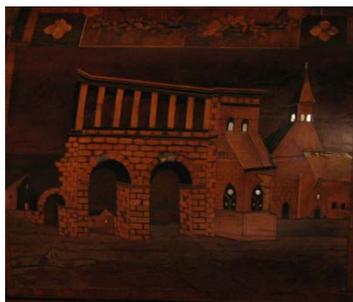
Fiche n° 147

Nom de la porte	porte Saint André
Type de représentation	élévation côté campagne
Auteur	inconnu
Date	fin XVIII ^{ème} siècle
Lieu de conservation	Autun, musée Rolin
Référence de conservation	O.A 3 (exposé)
Publication	-
Bibliographie relative au document	Charmasse 1909, p. 374 ; cf base de données en ligne Joconde
Nature du document	marqueterie
Support / technique	meuble (bureau à cylindre)
Couleur	couleur bois (bicolore clair / foncé)
Hauteur x largeur (cm)	non mesurées
Légende	-
Représentation de l'espace environnant	oui (recréé)
Présence de personnages	non
Présence d'éléments artificiels modernes	non
Présence de végétation sur les blocs	non
Respect de la position des ensembles structurels	non
Nombre d'arcades conservées / nombre total	9/11
Respect global des proportions	non
Respect de la place des joints montants et assises	non
Respect de la position du 2 ^{ème} niveau	non
Respect de la position de la corniche sommitale	non (elle a été intégralement restituée)

Représentation du décor et autres détails	fantaisiste (les arcades de la galerie sont devenues des ouvertures rectangulaires sauf au niveau de l'avant-corps nord, l'entablement intermédiaire a été remplacé par des assises de blocs bruts, pas de chapiteaux...)
Etat de l'avant-corps méridional de la porte	détruit à l'exception de l'arc clavé sud
Etat de l'avant-corps septentrional de la porte	Il est occulté par un édifice quadrangulaire au toit en appentis qui commence au milieu des arcades de l'avant-corps. Les murs sud et est présentent une fenêtre ogivale à meneau.
Représentation de la tour septentrionale	très confuse : on distingue un clocher au toit à quatre pentes, reposant sur un édifice au toit à double pente. Devant cet édifice, un édifice, plus petit, en grand appareil et percé d'une porte au niveau du sol (qui doit correspondre à la partie semi-circulaire de la tour)
Présence des traces négatives	non

Représentation qui vaut par l'originalité de son support et de sa technique. Difficilement exploitable pour l'étude du bâti. A mettre en relation avec la représentation voisine sur le bureau à cylindre de la porte d'Arroux (fiche n°85).

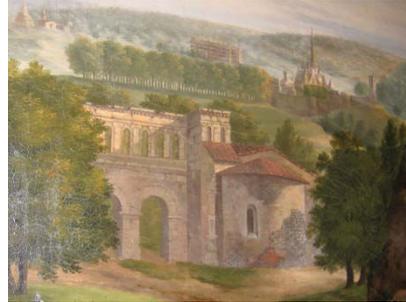
Fiche n° 148

Nom de la porte	porte Saint André
Type de représentation	élévation côté campagne
Auteur	Repoux (Claude-Marie)
Date	1823
Lieu de conservation	Autun, musée Rolin
Référence de conservation	<i>Le Temps contemplant les ruines d'Autun</i> ; 981.15.1 (exposé)
Publication	-
Bibliographie relative au document	Pinette 1987, préface ; cf base de données en ligne Joconde
Nature du document	peinture (huile sur toile)
Support / technique	toile
Couleur	en couleurs
Hauteur x largeur (cm)	88 x 115
Légende	Repoux 1823 / <i>Bibracte soror aemulae Romae / Q. Seciun. Quiconis civis Treveri [...] vir Augustalis in Aeduis consistentis omnib ho [...] rib inter [...] functi qu [...] ni secun [...] et hi [...]</i>
Représentation de l'espace environnant	non (totalement recomposé : porte d'Arroux, Temple de Janus, fragments sculptés, inscriptions à terre, le dieu-fleuve de Montjeu... au fond, à droite, la cathédrale)
Présence de personnages	oui (Saturne – Cronos assis sur un chapiteau renversé)

Présence d'éléments artificiels modernes	non
Présence de végétation sur les blocs	oui
Respect de la position des ensembles structurels	oui
Nombre d'arcades conservées / nombre total	7 / 10
Respect global des proportions	oui
Respect de la place des joints montants et assises	non
Respect de la position du 2 ^{ème} niveau	oui
Respect de la position de la corniche sommitale	sans objet (elle a été intégralement restituée)
Représentation du décor et autres détails	schématique
Etat de l'avant-corps méridional de la porte	Il est occulté par un arbre au feuillage touffu.
Etat de l'avant-corps septentrional de la porte	Il est occulté par un édifice quadrangulaire dont le sommet du toit en appentis commence à mi-hauteur des arcades de l'avant-corps. Son contrefort a été représenté.
Représentation de la tour septentrionale	Au fond, la partie rectangulaire et son toit de tuiles à double pente. Au 1 ^{er} plan, la partie semi-circulaire, elle aussi coiffée d'un toit de tuiles : son parement en petit appareil est largement dissimulé par un enduit.

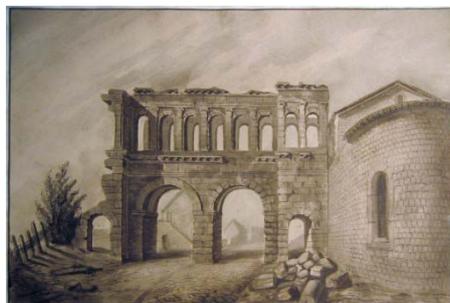
Fiche n° 150

Nom de la porte	porte Saint André
Type de représentation	élévation côté campagne
Auteur	anonyme
Date	antérieure à 1847
Lieu de conservation	Autun, BSE
Référence de conservation	ASM
Publication	-
Bibliographie relative au document	-
Nature du document	dessin ; lavis
Support / technique	papier
Couleur	noir et blanc
Hauteur x largeur (cm)	non mesurées
Légende	-
Représentation de l'espace environnant	oui (le faubourg Saint-André <i>intra muros</i> ; un arbuste à gauche de la baie latérale sud à côté d'une clôture de bois ; un amas de blocs architecturaux au pied de l'avant-corps nord ; la route est pavée)
Présence de personnages	non
Présence d'éléments artificiels modernes	non
Présence de végétation sur les blocs	non
Respect de la position des ensembles structurels	oui
Nombre d'arcades conservées / nombre total	8 / 10
Respect global des proportions	oui
Respect de la place des joints montants et assises	non mais ordre de grandeur cohérent

Respect de la position du 2 ^{ème} niveau	oui

Plusieurs inexactitudes et simplifications. L'avant-corps nord semble avoir été restitué par symétrie de l'avant-corps sud, le dessinateur ayant voulu représenter la porte sans l'édifice au toit en appentis : le but du dessinateur étant de proposer une représentation de l'aspect de la porte romaine, débarrassée de toutes les adjonctions modernes. On ne peut toutefois pas exclure que le dessin ait été réalisé au moment de la destruction de l'édifice quadrangulaire mais cette seconde hypothèse est moins probable.

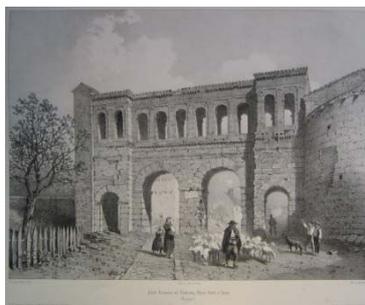
Fiche n° 151

Nom de la porte	porte Saint André
Type de représentation	élévation côté campagne
Auteur	Ginain, dessinateur ; Gaildrau, dessinateur des figures ; Ciceri (Eugène), graveur
Date	1863 au plus tard ⁸⁸
Lieu de conservation	Paris, musée des Civilisations de l'Europe et de la Méditerranée
Référence de conservation	62.17.6 D
Publication	Taylor 1863
Bibliographie relative au document	-
Nature du document	estampe (lithographie)
Support / technique	planche dans un ouvrage

Représentation de la tour septentrionale	Devant la partie rectangulaire dont on voit le toit en double pente, la partie semi-circulaire est représentée avec son toit de tuiles supporté par une charpente de bois. Le parement de la partie rectangulaire est en petit appareil (sauf au niveau des chaînages d'angles) mais la partie semi-circulaire semble être en grand appareil ; une ouverture a été murée en petit appareil (briques ?) et on distingue deux cavités sur le parement (des trous de boulins isolés ?). On aperçoit le sommet du soubassement en grand appareil de la tour.
Présence des traces négatives	non
Éléments non visibles actuellement ajoutés	l'assise supérieure du soubassement en grand appareil de la tour de flanquement est davantage visible
Éléments existants non représentés	-
Fidélité à la réalité	fidèle
Commentaires	Une vue plutôt fidèle de la porte Saint-André quelques années seulement après la restauration de Viollet-le-Duc. L'une des rares (seules ?) représentations du piédroit central portant un panneau rectangulaire.

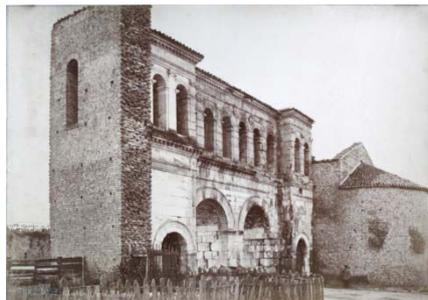
Fiche n° 152

Nom de la porte	porte Saint André
Type de représentation	élévation côté campagne
Auteur	Mieusement (Médéric)
Date	sans date, peut-être en 1876-1877 ⁸⁹
Lieu de conservation	Paris, MAP (Photothèque)
Référence de conservation	MH0000229 (n° phototype)
Publication	-
Bibliographie relative au document	-
Nature du document	photographie
Support / technique	négatif original
Couleur	noir et blanc
Hauteur x largeur (cm)	non mesurées
Légende	Archives de la Commission des Monuments Historiques / N° 32 Autun (Porte St. André / Mieusement Photographe
Représentation de l'espace environnant	oui (une clôture de bois délimitant un espace au sud-ouest de la porte ; derrière elle, devant l'avant-corps sud, une charrette))
Présence de personnages	oui (un personnage adossé à la tour)
Présence d'éléments artificiels modernes	non
Présence de végétation sur les blocs	non
Respect de la position des ensembles structurels	oui
Nombre d'arcades conservées / nombre total	10 / 10

Respect global des proportions	oui
Respect de la place des joints montants et assises	oui
Respect de la position du 2 ^{ème} niveau	oui
Respect de la position de la corniche sommitale	sans objet (intégralement restaurée par Viollet-le-Duc)
Représentation du décor et autres détails	exacte
Etat de l'avant-corps méridional de la porte	intégralement restauré par Viollet-le-Duc
Etat de l'avant-corps septentrional de la porte	dégagé de toute structure
Représentation de la tour septentrionale	Le toit à double pente de la partie rectangulaire s'est effondré. Sous le faîte, on aperçoit une petite ouverture voûtée ou circulaire. Le toit en tuiles de la partie semi-circulaire est en place. L'ensemble de la tour est construite en petit appareil à l'exception des chaînages d'angles. On distingue les traces négatives d'ouvertures antérieures sur le parement ainsi que 4 alignements de trous de boulins. Selon la pente, on aperçoit une partie du soubassement en grand appareil de la tour.

Une photographie très intéressante qui témoigne de l'état de la porte romaine au moment où le toit de la tour avait disparu, avant qu'il ne soit reconstruit (entre 1872 et 1903).

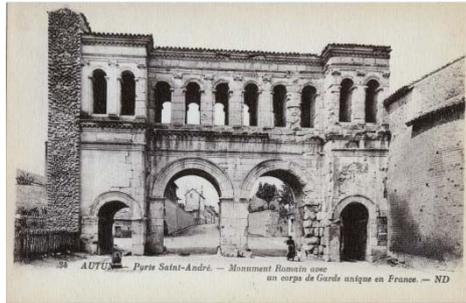
Fiche n° 153

Nom de la porte porte Saint André

Type de représentation élévation côté campagne

Etat de l'avant-corps septentrional de la porte	dégagé de toute structure ; traces d'une restauration en partie basse, au contact de la tour ; un petit amas de déblais juste devant la baie.
Représentation de la tour septentrionale	Le toit à double pente de la partie rectangulaire est en place (réparé après son effondrement). Le toit en tuiles de la partie semi-circulaire est en place. L'ensemble de la tour est construite en petit appareil à l'exception, peut-être, des chaînages d'angles. On distingue 4 alignements de trous de boulins.
Présence des traces négatives	oui (une trace d'arrachement en forme d'ogive juste au-dessus de la baie latérale nord, les traces des 3 panneaux à l'aplomb du piédroit central)
Eléments non visibles actuellement ajoutés	un bloc au pied du piédroit central
Eléments existants non représentés	-
Fidélité à la réalité	très fidèle
Commentaires	Vue de la porte Saint-André côté campagne prise au début du XX ^{ème} siècle. . On distingue au moins un bloc chuté au pied du piédroit central et un tas de déblais contre la tour. Trois des quatre blocs de corniche antiques laissés en place par Viollet-le-Duc sont nettement visibles.

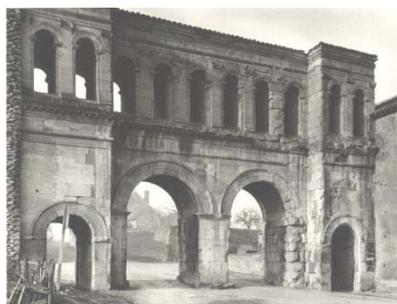
Fiche n° 154

Nom de la porte	porte Saint André
Type de représentation	élévation côté campagne
Auteur	anonyme
Date	serait datée de 1927 (au plus tard ?) (information orale)
Lieu de conservation	-
Référence de conservation	collection particulière
Publication	-
Bibliographie relative au document	-
Nature du document	photographie
Support / technique	tirage format A4
Couleur	noir et blanc
Hauteur x largeur (cm)	non mesurées
Légende	Autun. Porte Saint-André (sous le cliché)
Représentation de l'espace environnant	oui (muret aligné au parement sud de la tour, cabanon devant l'église, blocs au pied du piédroit central, panneau rectangulaire sur poteau)
Présence de personnages	non
Présence d'éléments artificiels modernes	oui (chasse-roues, fixation des câbles de suspension de l'éclairage public au contact de la tour)
Présence de végétation sur les blocs	non
Respect de la position des ensembles structurels	oui
Nombre d'arcades conservées / nombre total	10 / 10

Respect global des proportions	oui
Respect de la place des joints montants et assises	oui

Eléments non visibles actuellement ajoutés	deux blocs au pied du piédroit central
Eléments existants non représentés	-
Fidélité à la réalité	très fidèle
Commentaires	
Les éléments permettant de situer chronologiquement le cliché sont la présence du panneau rectangulaire côté campagne et celle du cabanon derrière le muret qui a remplacé la maisonnette anciennement accolée à la tour.

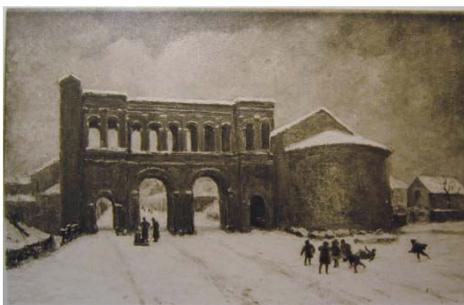
Fiche n° 155

Nom de la porte	porte Saint André
Type de représentation	élévation côté campagne
Auteur	Grillot (Alice)
Date	1932 au plus tard
Lieu de conservation	Autun, BSE
Référence de conservation	ASM 57
Publication	-
Bibliographie relative au document	-
Nature du document	estampe réalisée à partir d'une peinture
Support / technique	papier cartonné
Couleur	noir et blanc
Hauteur x largeur (cm)	non mesurées
Légende	Salon des artistes français 1932 Alice Grillot Autun, Porte romaine
Représentation de l'espace environnant	oui (le faubourg <i>intra muros</i> apparaît à travers les arches de la porte)
Présence de personnages	oui (deux adultes devant la porte et des enfants en train de jouer dans la neige)
Fidélité à la réalité	médiocre / fidèle
Commentaires

Le faubourg extra muros a été supprimé afin de mieux mettre en valeur la porte romaine. La représentation de la porte a l'air juste mais elle est peu détaillée et, par conséquent, peu utile.

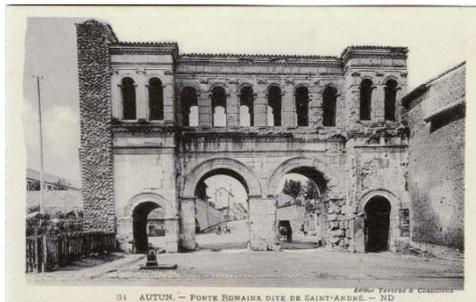
Fiche n° 156

Nom de la porte	porte Saint André
Type de représentation	élévation côté campagne
Auteur	anonyme
Date	années 1910 ? ; postérieur à 1902
Lieu de conservation	-
Référence de conservation	collection particulière
Publication	-
Bibliographie relative au document	-
Nature du document	photographie
Support / technique	carte postale ancienne
Couleur	noir et blanc
Hauteur x largeur (cm)	9 x 14
Légende	34 Autun. – Porte romaine dite de Saint-André. – ND / Edition Taverne & Chandiooux
Représentation de l'espace environnant	oui (le faubourg Saint-André <i>intra muros</i> ; un long mur au sud de la rue de la Croix-Blanche ; une usine derrière un poteau électrique à gauche ; une fontaine et une clôture à proximité de l'avant-corps sud ; des caniveaux pavés traversent les baies latérales et rejoignent la fontaine)
Présence de personnages	oui (uniquement côté ville, plusieurs personnages, une charrette, un chien)
Présence d'éléments artificiels modernes	oui (bornes de protection contre les voitures)

Présence de végétation sur les blocs	non
Respect de la position des ensembles structurels	oui
Nombre d'arcades conservées / nombre total	10 / 10
Respect global des proportions	oui
Respect de la place des joints montants et assises	oui
Respect de la position du 2 ^{ème} niveau	oui
Respect de la position de la corniche sommitale	sans objet (intégralement restaurée par Viollet-le-Duc)
Représentation du décor et autres détails	exacte
Etat de l'avant-corps méridional de la porte	intégralement restauré par Viollet-le-Duc : la limite de son intervention est nette. Une clôture en bois vient s'appuyer sur la limite entre l'avant-corps et le contrefort de la porte.
Etat de l'avant-corps septentrional de la porte	dégagé de toute structure ; traces d'une restauration en partie basse, au contact de la tour ; un amas de déblais au sol.
Représentation de la tour septentrionale	Le toit de tuiles à double pente de la partie rectangulaire paraît avoir été réparé suite à sa destruction. Le toit en tuiles de la partie semi-circulaire est en place. L'ensemble de la tour est

construite en petit appareil à l'exception, peut-être, des chaînages d'angles. On distingue 4 alignements de trous de boulins et la partie supérieure du soubassement en grand appareil de la tour.
Présence des traces négatives	oui (une trace d'arrachement en forme d'ogive juste au-dessus de la baie latérale nord, les traces des 3 panneaux à l'aplomb du piédroit central)
Eléments non visibles actuellement ajoutés	deux blocs au pied du piédroit central
Eléments existants non représentés	-
Fidélité à la réalité	très fidèle
Commentaires	
Vue de face du côté campagne de la porte Saint-André. Deux blocs imposants au pied du piédroit central. Trois blocs de corniche antique laissés par Viollet-le-Duc se distinguent des pierres neuves.
