THÈSE

Les portes de l'enceinte antique d'Autun et leurs modèles
(Gaule, Italie, provinces occidentales de l'Empire romain)

Volume II – Annexes

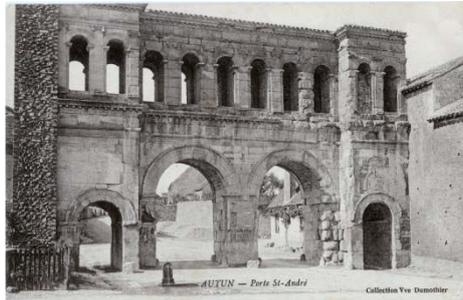
Fiche n° 157

Nom de la porte	porte Saint André
Type de représentation	élévation côté campagne
Auteur	anonyme
Date	entre 1902 et la fin des années 1920
Lieu de conservation	-
Référence de conservation	collection particulière
Publication	-
Bibliographie relative au document	-
Nature du document	photographie
Support / technique	carte postale ancienne
Couleur	noir et blanc
Hauteur x largeur (cm)	9 x 14
Légende	Autun – Porte St-André / Collection Vve Dumothier
Représentation de l'espace environnant	oui (le faubourg Saint-André <i>intra muros</i> ; la petite maison accolée à la tour ; une fontaine et une clôture à proximité de l'avant-corps sud ; des caniveaux pavés traversent les baies latérales et rejoignent la fontaine ; deux blocs devant chaque piédroit de la grande baie méridionale)
Présence de personnages	non
Présence d'éléments artificiels modernes	oui (bornes de protection contre les voitures, plusieurs affiches de part et d'autre de la baie centrale sud : Le Phénix, le Réveil républicain)

Présence de végétation sur les blocs	non
Respect de la position des ensembles structurels	oui
Nombre d'arcades conservées / nombre total	10 / 10
Respect global des proportions	oui
Respect de la place des joints montants et assises	oui
Respect de la position du 2 ^{ème} niveau	oui
Respect de la position de la corniche sommitale	sans objet (intégralement restaurée par Viollet-le-Duc)
Représentation du décor et autres détails	exacte

Eléments non visibles actuellement ajoutés	deux blocs au pied du piédroit central et près de la baie latérale sud
Eléments existants non représentés	-
Fidélité à la réalité	très fidèle
Commentaires	
Une vue de la porte Saint-André, depuis le sud-est. Il faut signaler que la galerie sert de dépôt de tuiles tandis que les piédroits servent de lieu d'affichage.

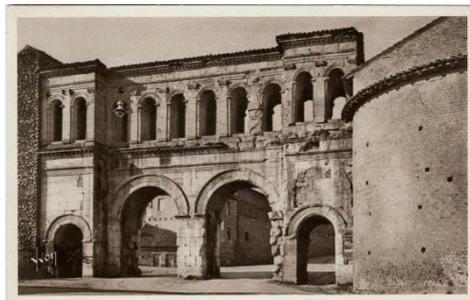
Fiche n° 158

Nom de la porte	porte Saint André
Type de représentation	élévation côté campagne
Auteur	anonyme
Date	années 1930 ?
Lieu de conservation	-
Référence de conservation	collection particulière
Publication	-
Bibliographie relative au document	-
Nature du document	photographie
Support / technique	carte postale ancienne
Couleur	noir et blanc
Hauteur x largeur (cm)	9,2 x 14,2
Légende	Yvon
Représentation de l'espace environnant	oui (le faubourg Saint-André <i>intra muros</i> ; un long mur rue de la Croix Blanche ; une clôture à proximité de l'avant-corps sud ; des caniveaux pavés traversent les baies latérales)
Présence de personnages	non

Présence d'éléments artificiels modernes	oui (bornes de protection contre les voitures, un éclairage suspendu à un câble au niveau de la 7 ^{ème} arcade)
Présence de végétation sur les blocs	non
Respect de la position des ensembles structurels	oui
Nombre d'arcades conservées / nombre total	10 / 10
Respect global des proportions	oui
Respect de la place des joints montants et assises	oui
Respect de la position du 2 ^{ème} niveau	oui
Respect de la position de la corniche sommitale	sans objet (intégralement restaurée par Viollet-le-Duc)
Représentation du décor et autres détails	exacte
Etat de l'avant-corps méridional de la porte	intégralement restauré par Viollet-le-Duc : la limite de son intervention est nette. Une clôture en bois vient s'appuyer sur la limite entre l'avant-corps et le contrefort de la porte ; peut-être y a-t-il une charrette stationnée sous le passage.
Etat de l'avant-corps septentrional de la porte	dégagé de toute structure ; traces d'une restauration en partie basse, au contact de la tour.

Représentation de la tour septentrionale	Le toit de tuiles à double pente de la partie rectangulaire a été réparé suite à sa destruction. Le toit en tuiles de la partie semi-circulaire est en place. L'ensemble de la tour est construite en petit appareil à l'exception des chaînages d'angles. On distingue 4 alignements de trous de boulins et une fissure en partie haute.
Présence des traces négatives	oui (une trace d'arrachement en forme d'ogive juste au-dessus de la baie latérale nord, les traces des 3 panneaux à l'aplomb du piédroit central)
Eléments non visibles actuellement ajoutés	-
Eléments existants non représentés	-
Fidélité à la réalité	très fidèle
Commentaires	Une vue de la porte Saint-André, depuis le nord-est. Le principal élément de datation réside dans la lampe suspendue ; On distingue également deux blocs au pied du piédroit central.

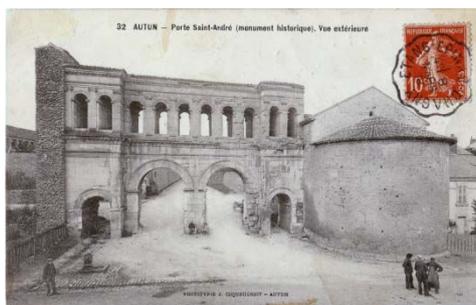
Fiche n° 159

Nom de la porte	porte Saint André
Type de représentation	élévation côté campagne
Auteur	anonyme
Date	entre 1902 (toit réparé) et 1908 (cachet postal)
Lieu de conservation	-
Référence de conservation	collection particulière
Publication	-
Bibliographie relative au document	-
Nature du document	photographie
Support / technique	carte postale ancienne

Couleur	noir et blanc
Hauteur x largeur (cm)	9 x 14
Légende	32 Autun – Porte Saint-André (monument historique). Vue extérieure / Phototypie J. Coqueugniot - Autun
Représentation de l'espace environnant	oui (le faubourg Saint-André <i>intra muros</i> ; l'usine ; un long mur rue de la Croix Blanche ; une clôture à proximité de l'avant-corps sud ; la fontaine ; les caniveaux qui traversent les baies latérales ; une charrette derrière la baie latérale nord ; une maison et sa clôture de bois accolées à la tour, à droite)
Présence de personnages	oui (un homme debout à côté de la fontaine, deux enfants assis au pied du pilier central, un homme debout devant la porte, trois hommes en train de discuter devant la tour)
Présence d'éléments artificiels modernes	oui (bornes de protection contre les voitures, support de câble dans la 3 ^{ème} arcade)
Présence de végétation sur les blocs	non
Respect de la position des ensembles structurels	oui

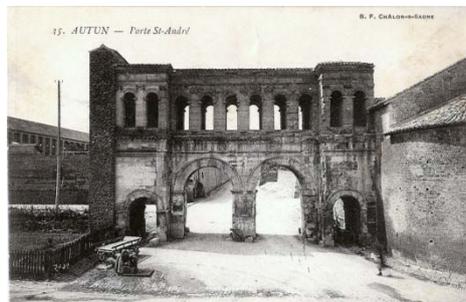
Fiche n° 161

Nom de la porte	porte Saint André
Type de représentation	élévation côté campagne
Auteur	anonyme
Date	postérieur à 1902
Lieu de conservation	-
Référence de conservation	collection particulière
Publication	-
Bibliographie relative au document	-
Nature du document	photographie
Support / technique	carte postale ancienne
Couleur	noir et blanc
Hauteur x largeur (cm)	9,1 x 13,1
Légende	35. Autun – Porte St-André / B.F. Châlon-s-Saone / 2645 [écrit en effet miroir sur la clôture de bois]
Représentation de l'espace environnant	oui (le faubourg Saint-André <i>intra muros</i> ; l'usine derrière un poteau électrique ; le long mur de la rue de la Croix Blanche ; une fontaine et une clôture à proximité de l'avant-corps sud ; des caniveaux pavés traversent les baies latérales et rejoignent la fontaine ; une charrette devant l'avant-corps sud, une autre stationnée sous la baie latérale nord)
Présence de personnages	non (ils ont été effacés au moyen de retouches : un personnage devant l'avant-corps nord, une autre en train de puiser de l'eau à la fontaine ?)

Présence d'éléments artificiels modernes	oui (bornes de protection contre les voitures, deux affiches de part et d'autre de la baie centrale sud (celle du piédroit central a été arrachée), plusieurs supports de câble dans la 3 ^{ème} arcade)

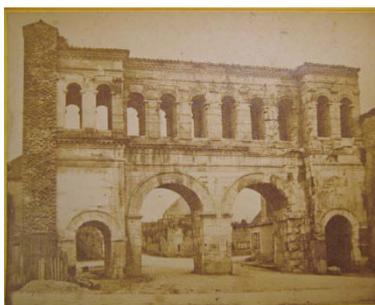
Fiche n° 163

Nom de la porte	porte Saint André
Type de représentation	élévation côté campagne
Auteur	Rebregot (Jules)
Date	fin du 3 ^{ème} quart du XIX ^{ème} s. ? ⁹⁰ ; antérieur à 1875 (installation des chasse-roues)
Lieu de conservation	Autun, BSE
Référence de conservation	ASM 254
Publication	-
Bibliographie relative au document	-
Nature du document	photographie
Support / technique	collée sur carton
Couleur	noir et blanc
Hauteur x largeur (cm)	10,1 x 12,5 environ
Légende	J. Rebregot. Phot. / Autun
Représentation de l'espace environnant	oui (le faubourg Saint-André <i>intra muros</i> ; la petite maison accolée à la tour ; une clôture de bois entre le contrefort et l'avant-corps sud)
Présence de personnages	non
Présence d'éléments artificiels modernes	oui (une affiche sur le piédroit central)
Présence de végétation sur les blocs	non
Respect de la position des ensembles structurels	oui
Nombre d'arcades conservées / nombre total	10 / 10

Respect global des proportions	oui
Respect de la place des joints montants et assises	oui
Respect de la position du 2 ^{ème} niveau	oui
Respect de la position de la corniche sommitale	sans objet (intégralement restaurée par Viollet-le-Duc)
Représentation du décor et autres détails	exacte
Etat de l'avant-corps méridional de la porte	intégralement restauré par Viollet-le-Duc : la limite de son intervention est visible. Une clôture en bois vient s'appuyer sur la limite entre l'avant-corps et le contrefort de la porte.
Etat de l'avant-corps septentrional de la porte	dégagé de toute structure ; traces d'une restauration en partie basse, au contact de la tour ; un bloc gît sur le sol.
Représentation de la tour septentrionale	hors cadre (il semble seulement que le toit soit dans un état très dégradé)
Présence des traces négatives	oui (une trace d'arrachement en forme d'ogive juste au-dessus de la baie latérale nord, les traces des 3 panneaux à l'aplomb du piédroit central)

Photographie parmi les plus anciennes dont le cadrage se concentre sur le corps central de la porte (la tour en est exclue). Intéressant pour la datation de constater qu'on ne distingue sur le cliché ni les bornes de protection contre les voitures, ni les supports de câble dans la 3^{ème} arcade, ni la fontaine.

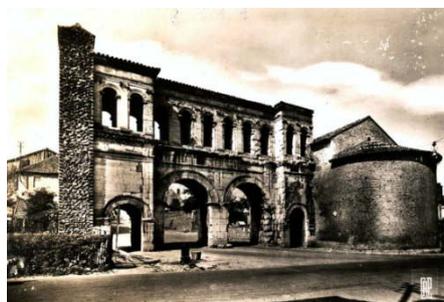
Fiche n° 164

Nom de la porte	porte Saint André
Type de représentation	élévation côté campagne
Auteur	anonyme
Date	années 1930-1940 ?
Lieu de conservation	-
Référence de conservation	collection particulière
Publication	-
Bibliographie relative au document	-
Nature du document	photographie
Support / technique	carte postale ancienne
Couleur	noir et blanc
Hauteur x largeur (cm)	10,3 x 14,9
Légende	GAP
Représentation de l'espace environnant	oui (l'angle de mur entre la rue de la Croix Blanche et la rue Gaillon ; une haie derrière une clôture de bois dans la zone au sud-est de l'avant-corps sud ; une fontaine à côté d'une cuve ; un panneau de circulation de profil (circulaire ?) ; un panneau en losange sur la tour ; un élément d'éclairage public suspendu à un câble relié à la porte ; les caniveaux pavés qui traversent les baies latérales ; la route semble asphaltée)
Présence de personnages	oui (une charrette devant la porte, trois personnages près de la tour)

Présence d'éléments artificiels modernes	oui (panneau en forme de losange sur la tour)
Présence de végétation sur les blocs	non
Respect de la position des ensembles structurels	oui
Nombre d'arcades conservées / nombre total	10 / 10
Respect global des proportions	oui
Respect de la place des joints montants et assises	oui
Respect de la position du 2 ^{ème} niveau	oui
Respect de la position de la corniche sommitale	sans objet (intégralement restaurée par Viollet-le-Duc)
Représentation du décor et autres détails	exacte
Etat de l'avant-corps méridional de la porte	intégralement restauré par Viollet-le-Duc : la limite de son intervention est nette.
Etat de l'avant-corps septentrional de la porte	dégagé de toute structure
Représentation de la tour septentrionale	Le toit de tuiles à double pente de la partie rectangulaire a été réparé suite à sa destruction. Sous

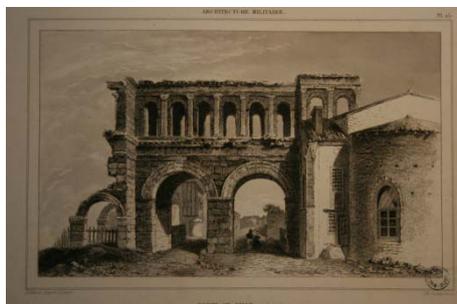
Fiche n° 166

Nom de la porte	porte Saint-André
Type de représentation	élévation côté campagne
Auteur	Ollivier (E.), d'après A. Lenoir / Ch. Lalaisse sc.
Date	? ; antérieure à 1847 (travaux de Viollet-le-Duc)
Lieu de conservation	Dijon, BM
Référence de conservation	Fonds Virely
Publication	-
Bibliographie relative au document	-
Nature du document	estampe
Support / technique	planche
Couleur	noir et blanc
Hauteur x largeur (cm)	non mesurées
Légende	Architecture militaire / Pl. 25. / Porte de ville (à Autun) / E. Ollivier d'après A. Lenoir / Ch. Lalaisse sc.
Représentation de l'espace environnant	oui
Présence de personnages	oui (un homme et une femme de dos passant sous la porte)
Présence d'éléments artificiels modernes	non
Présence de végétation sur les blocs	oui
Respect de la position des ensembles structurels	oui
Nombre d'arcades conservées / nombre total	8 / 10
Respect global des proportions	oui
Respect de la place des joints montants et assises	oui globalement exact

Respect de la position du 2 ^{ème} niveau	oui
Respect de la position de la corniche sommitale	très abîmée
Représentation du décor et autres détails	schématique
Etat de l'avant-corps méridional de la porte	antérieur à la restauration de Viollet-le-Duc ; une clôture de bois passe entre les deux arcs
Etat de l'avant-corps septentrional de la porte	édifice au toit en appentis : sa façade est percée d'une fenêtre rectangulaire à l'étage et, au rez-de-chaussée, d'une porte accolée à une fenêtre. Le toit porte une cheminée et s'appuie sur le premier tiers de la galerie supérieure de l'avant-corps nord.
Représentation de la tour septentrionale	toute la tour a subi un décalage vers le sud. On voit sur la partie semi-circulaire une fenêtre cintrée dont la partie supérieure est occultée par une imposte dormante et dont la partie inférieure est occupée par une fenêtre.
Présence des traces négatives	oui (cassures de la corniche intermédiaire)

Certains éléments sont particulièrement bien rendus (nombre de claveaux, respect du nombre d'assises, proportions générales) mais d'autres sont clairement fautifs : la partie rectangulaire de la tour de flanquement recouvre la moitié de l'avant-corps septentrional et l'édifice au toit en appentis n'occupe donc que la moitié restante. Un muret est appuyé, sur la face arrière, au piédroit séparant la baie centrale sud de la baie latérale voisine. Le piédroit opposé sert lui aussi d'appui à un muret.

Ce dessin semble avoir été réalisé d'après une estampe (n° 166) elle-même inspirée d'un dessin d'A. Lenoir. Elle est en effet plus imprécise que l'estampe dont elle conserve les erreurs : la partie rectangulaire de la tour de flanquement recouvre la moitié de l'avant-corps septentrional et l'édifice au toit en appentis n'occupe donc que la moitié restante. Un muret est appuyé, sur la face arrière, au piédroit séparant la baie centrale sud de la baie latérale voisine. Le piédroit opposé sert lui aussi d'appui à un muret.

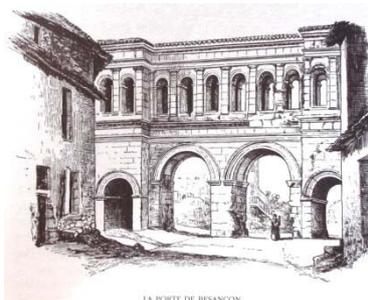
Fiche n° 167

Nom de la porte	porte Saint André
Type de représentation	élévation côté campagne
Auteur	Hamerton (Philip Gilbert)
Date	1882 ⁹¹
Lieu de conservation	Autun, BMA
Référence de conservation	FL 914.4 AUT
Publication	Lequime 1996 (éd.), p. 55
Bibliographie relative au document	-
Nature du document	estampe
Support / technique	planche dans un ouvrage
Couleur	noir et blanc
Hauteur x largeur (cm)	non mesurées
Légende	La porte de Besançon
Représentation de l'espace environnant	oui (la rue du Faubourg Saint-André avec, au sud, le bâtiment de la boulangerie et, au nord, celui de l'octroi ; la rue de la Croix et Blanche ; une route qui passe sous la baie centrale nord)
Présence de personnages	oui (une femme et un enfant devant l'une des baies centrales)
Présence d'éléments artificiels modernes	non
Présence de végétation sur les blocs	non
Respect de la position des ensembles structurels	oui
Nombre d'arcades conservées / nombre total	10 / 10

Respect global des proportions	oui
Respect de la place des joints montants et assises	non mais ordre de grandeur cohérent
Respect de la position du 2 ^{ème} niveau	oui
Respect de la position de la corniche sommitale	sans objet (intégralement restaurée par Viollet-le-Duc)
Représentation du décor et autres détails	schématique / fidèle (le pilier entre la 3 ^{ème} et la 4 ^{ème} arcade est détérioré, de même que les deux piliers de la baie centrale nord)

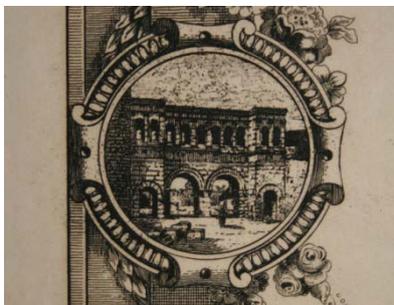
Fiche n° 169

Nom de la porte	porte Saint André
Type de représentation	élévation côté campagne
Auteur	Montarlot (P.)
Date	1877
Lieu de conservation	Autun, BSE
Référence de conservation	ASM 10
Publication	-
Bibliographie relative au document	<i>MSE</i> , 7, 1878 (séance du 10 septembre 1877)
Nature du document	estampe (eau-forte)
Support / technique	diplôme de la Société Eduenne, entouré par 6 médaillons dont l'un représente la porte Saint-André
Couleur	noir et blanc
Hauteur x largeur (cm)	non mesurées
Légende	-
Représentation de l'espace environnant	oui (la maison accolée à la tour, côté ville ; 4 blocs gisant sur le sol au 1 ^{er} plan)
Présence de personnages	oui (un personnage devant la porte ; un autre à l'arrière-plan, côté ville)
Présence d'éléments artificiels modernes	non
Présence de végétation sur les blocs	non
Respect de la position des ensembles structurels	oui
Nombre d'arcades conservées / nombre total	10 / 10

Respect global des proportions	oui
Respect de la place des joints montants et assises	impossible à distinguer mais ordre de grandeur cohérent
Respect de la position du 2 ^{ème} niveau	non (le pilier médian de la galerie n'est pas exactement à l'aplomb du piédroit central, l'ensemble des arcades est donc décalé vers le nord)

Respect de la position de la corniche sommitale	sans objet (intégralement restaurée par Viollet-le-Duc)
Représentation du décor et autres détails	impossible à distinguer vu l'épaisseur du trait
Etat de l'avant-corps méridional de la porte	intégralement restauré par Viollet-le-Duc
Etat de l'avant-corps septentrional de la porte	dégagé de toute structure ; traces d'une restauration en partie basse, au contact de la tour ; un bloc au sol.
Représentation de la tour septentrionale	hors cadre : on aperçoit uniquement deux trous de boulins.
Présence des traces négatives	non
Eléments non visibles actuellement ajoutés	les différents blocs au sol
Eléments existants non représentés	-
Fidélité à la réalité	médiocre / fidèle
Commentaires	
Estampe assez précise malgré sa petite taille, à l'exception d'un décalage de la galerie. A mettre en relation avec le médaillon du même diplôme représentant la porte d'Arroux (fiche n°63).

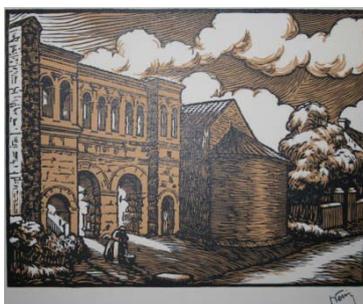
Fiche n° 170

Nom de la porte	porte Saint André
Type de représentation	élévation côté campagne
Auteur	Perrin (Pierre)
Date	1975 au plus tard ⁹²
Lieu de conservation	Autun, BSE
Référence de conservation	2009.41
Publication	-
Bibliographie relative au document	-
Nature du document	xylographie sur papier (bois gravé)
Support / technique	planche
Couleur	noir et blanc
Hauteur x largeur (cm)	non mesurées
Légende	[signature]
Représentation de l'espace environnant	oui (une haie derrière une clôture de bois devant l'avant-corps sud ; une fontaine ; une route parallèle à la porte et le portail d'entrée d'une maison à droite)
Présence de personnages	oui (une femme à la fontaine)
Présence d'éléments artificiels modernes	non
Présence de végétation sur les blocs	non
Respect de la position des ensembles structurels	oui
Nombre d'arcades conservées / nombre total	10 / 10
Respect global des proportions	oui (à l'exception de la frise intermédiaire qui est trop haute)

Respect de la place des joints montants et assises	impossible à distinguer mais très approximatif
Respect de la position du 2 ^{ème} niveau	oui
Respect de la position de la corniche sommitale	sans objet (cliché postérieur à la restauration de Viollet-le-Duc)
Représentation du décor et autres détails	très schématique

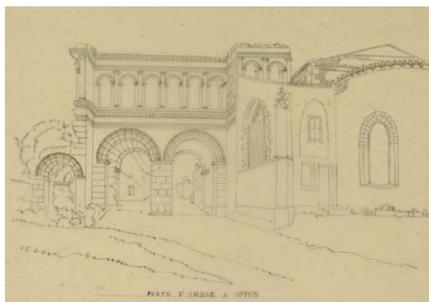
Fiche n° 172

Nom de la porte	porte Saint André
Type de représentation	élévation côté campagne
Auteur	Van Cléemputte ; Moutier
Date	1816
Lieu de conservation	Paris, INHA
Référence de conservation	bibliothèque numérique : www.inha.fr / Ms 703 (1)
Publication	<i>Voyage en Italie</i> , t. I
Bibliographie relative au document	-
Nature du document	dessin / relevé d'architecture
Support / technique	planche dans un recueil
Couleur	noir et blanc
Hauteur x largeur (cm)	non mesurées
Légende	Porte St André à Autun
Représentation de l'espace environnant	oui (un amas de terre au 1 ^{er} plan à droite ; le faubourg Saint-André <i>intra muros</i>)
Présence de personnages	non
Présence d'éléments artificiels modernes	oui (l'édifice au toit en appentis)
Présence de végétation sur les blocs	non
Respect de la position des ensembles structurels	oui
Nombre d'arcades conservées / nombre total	8 / 10
Respect global des proportions	oui
Respect de la place des joints montants et assises	oui (pour les claveaux des deux baies dont il a dessiné les joints et pour le piédroit central) mais les joints et les assises ne sont pas représentés sur les deux tiers supérieurs du parement de la porte

Respect de la position du 2 ^{ème} niveau	oui
Respect de la position de la corniche sommitale	difficile à dire faute de témoignages contemporains fiables
Représentation du décor et autres détails	schématique / fidèle
Etat de l'avant-corps méridional de la porte	détruit à l'exception des deux arcs clavés, indépendants l'un de l'autre ; on observe un bloc en porte-à-faux au niveau de l'architrave sommitale et le départ de la 9 ^{ème} arcade. Au moins deux blocs gisent devant l'avant-corps.
Etat de l'avant-corps septentrional de la porte	Il est occulté jusqu'au deux tiers (ou la moitié) des arcades de la galerie par un édifice quadrangulaire avec un contrefort d'angle. Cet édifice est coiffé d'un toit de tuiles en appentis, percé d'une fenêtre ogivale partiellement murée sur son mur méridional et, sur son mur oriental, d'une ouverture murée en forme d'arcade, dans laquelle une fenêtre rectangulaire a été ouverte. Une porte et un escalier composé de 3 marches permettent d'accéder à l'édifice, une fenêtre rectangulaire s'ouvre à la droite de cette porte.

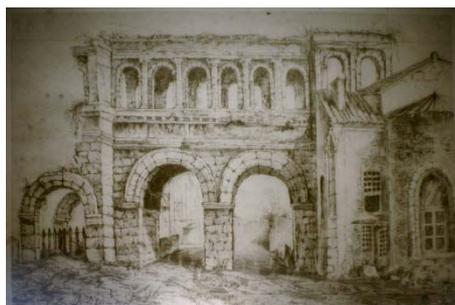
Fiche n° 178

Nom de la porte	porte Saint André
Type de représentation	élévation côté campagne
Auteur	signature illisible
Date	date inconnue ; antérieure à 1847 (travaux de Viollet-le-Duc)
Lieu de conservation	Paris, BnF, estampes et photographie
Référence de conservation	-
Publication	-
Bibliographie relative au document	-
Nature du document	dessin (consulté sur microfilm)
Support / technique	-
Couleur	noir et blanc
Hauteur x largeur (cm)	non mesurées
Légende	signature illisible : Jne Tremblay ?
Représentation de l'espace environnant	oui
Présence de personnages	non
Présence d'éléments artificiels modernes	non
Présence de végétation sur les blocs	oui
Respect de la position des ensembles structurels	oui
Nombre d'arcades conservées / nombre total	8 / 10
Respect global des proportions	oui
Respect de la place des joints montants et assises	oui globalement exact
Respect de la position du 2 ^{ème} niveau	oui
Respect de la position de la corniche sommitale	très abîmée

Représentation du décor et autres détails	schématique
Etat de l'avant-corps méridional de la porte	antérieur à la restauration de Viollet-le-Duc ; une clôture de bois passe entre les deux arcs d'entrée et de sortie
Etat de l'avant-corps septentrional de la porte	édifice au toit en appentis : sa façade est percée d'une fenêtre rectangulaire à l'étage et, au rez-de-chaussée, d'une porte accolée à une fenêtre. Le toit porte une cheminée et s'appuie sur le premier tiers de la galerie supérieure de l'avant-corps nord.

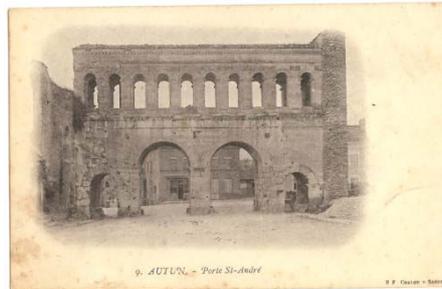
Fiche n° 179

Nom de la porte

porte Saint André

Présence des traces négatives	oui (les traces négatives de 3 panneaux entre les extrados des deux baies centrales)
Éléments non visibles actuellement ajoutés	la destruction du toit de la tour, la petite maison accolée à la tour, le support de câble dans la galerie
Éléments existants non représentés	-
Fidélité à la réalité	très fidèle
Commentaires	
Plusieurs éléments datants : l'absence de toit au sommet de la tour, la présence d'un seul support de câble, le niveau de sol exhaussé, la date indiquée par l'expéditeur. Sur ce cliché, la limite laissée par l'intervention de Viollet-le-Duc est bien visible au niveau de la frise sommitale.

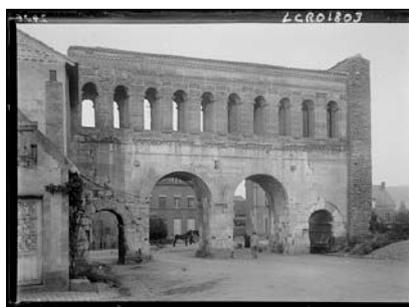
Fiche n° 180

Nom de la porte	porte Saint André
Type de représentation	élévation vue depuis l'intérieur de la ville
Auteur	Lancrenon (Paul) ⁹⁷
Date	1906 (29 septembre)
Lieu de conservation	Paris, MAP
Référence de conservation	LCR01803 (n° phototype)
Publication	-
Bibliographie relative au document	notice sur Mistral
Nature du document	photographie
Support / technique	négatif original
Couleur	noir et blanc
Hauteur x largeur (cm)	non mesurées
Légende	-

Etat de l'avant-corps septentrional de la porte	dégagé de toute structure, traversé par un caniveau
Représentation de la tour septentrionale	le toit a été réparé, la limite de l'intervention est très nette ; on aperçoit la maison accolée à la tour, sa haute cheminée, sa porte d'entrée surmontée d'une fenêtre et de son volet.
Présence des traces négatives	oui (les traces négatives de 3 panneaux entre les extrados des deux baies centrales)
Éléments non visibles actuellement ajoutés	la petite maison accolée à la tour, les supports de câble dans la galerie
Éléments existants non représentés	-
Fidélité à la réalité	très fidèle
Commentaires	
Originalité de cette vue : son angle de prise de vue qui permet de voir une partie de la façade de la petite maison accolée à la tour. Ce cliché présente également l'intérêt d'être précisément daté de septembre 1906.

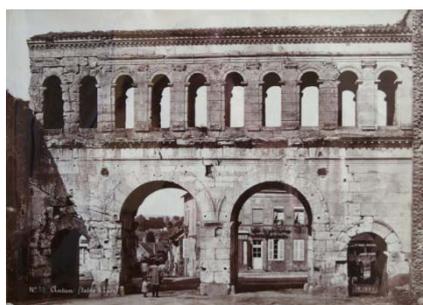
Fiche n° 181

Nom de la porte	porte Saint André
Type de représentation	élévation vue depuis l'intérieur de la ville
Auteur	Mieusement (Médéric)
Date	inconnue (le toit de la tour est manquant)
Lieu de conservation	Paris, MAP
Référence de conservation	MH0003617 (n° phototype)
Publication	édition en carte postale : J.L édit. / Vue principale du réseau P.L.M. / S.B. – N°3 – AUTUN. 6 Porte Saint André.
Bibliographie relative au document	notice sur Mistral
Nature du document	photographie

Support / technique	négatif original
Couleur	noir et blanc
Hauteur x largeur (cm)	non mesurées
Légende	Côté de l'entrée / Autun (Saône et Loire) / N° 3617
Représentation de l'espace environnant	oui (la rue du Faubourg Saint-André, la boulangerie, l'octroi et son panneau, une charrette stationnée sous la baie latérale sud, les caniveaux traversant les baies latérales)
Présence de personnages	oui (un homme et un enfant de dos, dans l'encadrement de la baie centrale nord)
Présence d'éléments artificiels modernes	oui (bornes de protection contre les voitures)
Présence de végétation sur les blocs	oui (au niveau du toit de la tour, de la 5 ^{ème} arcade)
Respect de la position des ensembles structurels	oui
Nombre d'arcades conservées / nombre total	10 / 10
Respect global des proportions	oui
Respect de la place des joints montants et assises	oui
Respect de la position du 2 ^{ème} niveau	oui
Respect de la position de la corniche sommitale	sans objet (intégralement restaurée par Viollet-le-Duc)

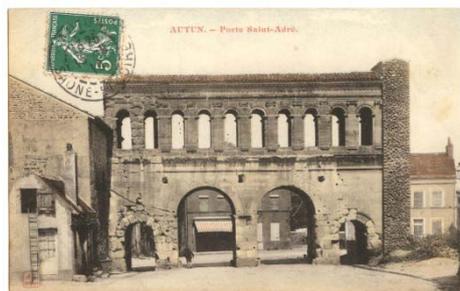
Fiche n° 182

Nom de la porte	porte Saint André
Type de représentation	élévation vue depuis l'intérieur de la ville
Auteur	anonyme
Date	inconnue ; 1910 (septembre) au plus tard ⁹⁸
Lieu de conservation	-
Référence de conservation	collection particulière

Eléments existants non représentés	-
Fidélité à la réalité	très fidèle
Commentaires	On voit presque entièrement la petite maison accolée à la tour. A noter également : la présence d'un élément d'éclairage public, côté campagne.

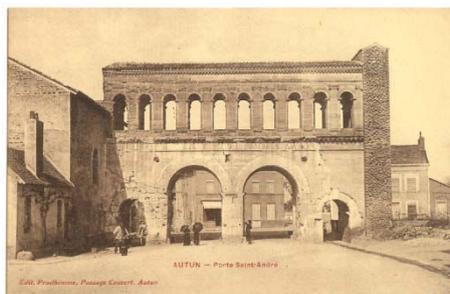
Fiche n° 183

Nom de la porte	porte Saint André
Type de représentation	élévation vue depuis l'intérieur de la ville

Auteur	anonyme
Date	inconnue
Lieu de conservation	-
Référence de conservation	collection particulière
Publication	-
Bibliographie relative au document	-
Nature du document	photographie
Support / technique	carte postale ancienne
Couleur	noir et blanc
Hauteur x largeur (cm)	9 x 13,9
Légende	Autun – Porte Saint-André / Edit. Prudhomme, Passage couvert, Autun
Représentation de l'espace environnant	oui (la boulangerie, la maison accolée à la tour, une charrette stationnée sous la baie latérale nord, divers éléments rangés dans la baie latérale sud, la clôture de bois située à l'extérieur de l'avant-corps sud, les caniveaux traversant les baies latérales)
Présence de personnages	oui (un homme en train de désigner de la main le piédroit central, deux femmes abritées sous leur ombrelle, un homme accompagné de deux enfants)
Présence d'éléments artificiels modernes	oui (bornes chasse-roues, 3 supports de câble dans la 3 ^{ème} arcade)

Présence des traces négatives	oui (les traces négatives de 3 panneaux entre les extradors des deux baies centrales)
Eléments non visibles actuellement ajoutés	la petite maison accolée à la tour, les supports de câble dans la galerie
Eléments existants non représentés	-
Fidélité à la réalité	très fidèle
Commentaires	
Vue de l'élévation occidentale de la porte Saint-André qui permet de voir l'état réparé du toit de la tour à une époque où la petite maison accolée à la tour n'a pas encore été détruite.

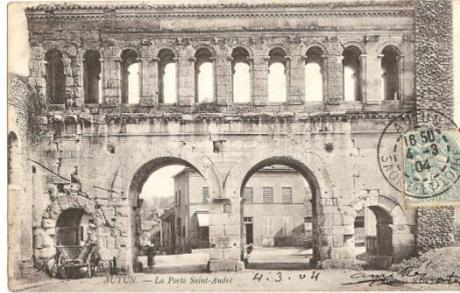
Fiche n° 184

Nom de la porte	porte Saint André
Type de représentation	élévation vue depuis l'intérieur de la ville
Auteur	anonyme
Date	1902 (septembre) au plus tard ⁹⁹ ; antérieure à la réparation du toit de la tour, postérieure à l'aménagement des caniveaux et à l'installation du store festonné de la boulangerie
Lieu de conservation	-
Référence de conservation	collection particulière
Publication	-
Bibliographie relative au document	-
Nature du document	photographie
Support / technique	carte postale ancienne
Couleur	noir et blanc
Hauteur x largeur (cm)	9 x 14
Légende	Autun. – La Porte Saint-André / Collections ND Phot.
Représentation de l'espace environnant	oui (la rue du Faubourg Saint-André, la boulangerie, une charrette stationnée sous la baie latérale nord, une planche appuyée contre la baie latérale sud, la clôture de bois située à l'extérieur de l'avant-corps sud, un chargement de bois devant la boulangerie, les caniveaux traversant les baies latérales, un tas de terre au sud de la porte)

Présence de personnages	oui (un enfant qui se penche, juché sur l'une des bornes attenantes au piédroit central, une femme dans l'encadrement de la baie centrale nord, un homme debout sur la charrette de la baie latérale nord)
Présence d'éléments artificiels modernes	oui (bornes de protection contre les voitures, un support de câble dans la 3 ^{ème} arcade, une affiche sur le piédroit central annonçant une « conférence »)
Présence de végétation sur les blocs	oui (au niveau du toit de la tour, de la 5 ^{ème} arcade, de l'architrave intermédiaire)
Respect de la position des ensembles structurels	oui
Nombre d'arcades conservées / nombre total	10 / 10
Respect global des proportions	oui
Respect de la place des joints montants et assises	oui
Respect de la position du 2 ^{ème} niveau	oui
Respect de la position de la corniche sommitale	sans objet (intégralement restaurée par Viollet-le-Duc)
Représentation du décor et autres détails	exacte

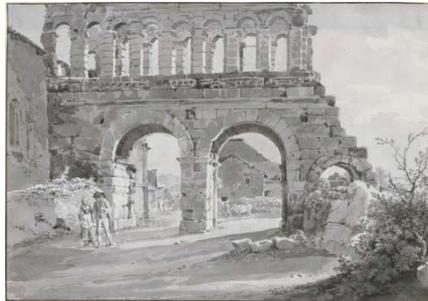
Fiche n° 186

Nom de la porte	porte Saint André
Type de représentation	élévation vue depuis l'intérieur de la ville
Auteur	Dillis (Johann Georg von)
Date	1806 (31 août)
Lieu de conservation	Munich, Staatliche Graphische Sammlung
Référence de conservation	inv. 21518
Publication	<i>Voyage pittoresque dans le Midi de la France</i> , 1806
Bibliographie relative au document	Josenhans 2011
Nature du document	dessin
Support / technique	planche dans un portefeuille
Couleur	noir et blanc
Hauteur x largeur (cm)	non mesurées
Légende	-
Représentation de l'espace environnant	oui (le faubourg Saint-André côté campagne)
Présence de personnages	oui (un homme et une femme en train d'entrer en ville, un homme et un bovin côté campagne, deux personnes à l'arrière plan)
Présence d'éléments artificiels modernes	oui (un muret accolé au piédroit séparant la baie centrale nord de la baie latérale nord, le départ d'un toit à l'intérieur de l'avant-corps nord, un édifice accolé à l'avant-corps nord côté campagne, une structure bâtie en ruine qui s'appuie sur la baie latérale sud, un tirant de fer au niveau de la 7 ^{ème} arcade)

Présence de végétation sur les blocs	non
Respect de la position des ensembles structurels	oui
Nombre d'arcades conservées / nombre total	8 / 10
Respect global des proportions	oui

Représentation de la tour septentrionale	bien qu'elle soit quasiment hors du cadre, on distingue de la tour son toit de tuiles et une fenêtre en plein cintre.
Présence des traces négatives	oui (les 3 cavités situées sous l'architrave intermédiaire, petites cavités sur les sommiers des voûtes centrales, plusieurs cavités sur le piédroit central, traces d'arrachement d'une toiture sur le sommier nord de la voûte centrale nord)
Eléments non visibles actuellement ajoutés	un tirant de fer au niveau des arcades de la galerie
Eléments existants non représentés	-
Fidélité à la réalité	fidèle
Commentaires	Document qui n'a à ma connaissance jamais été évoqué dans les études autunoises. Il existe aussi une représentation de la porte d'Arroux (fiche n°201). Représentation fidèle et datée précisément (1806) qui montre l'état des baies latérales, la présence d'une toiture entre les deux pans de la porte au niveau de la baie latérale accolée à la tour. On distingue nettement un système de tirants métalliques chargé de maintenir solidaires les deux pans de la galerie supérieure.

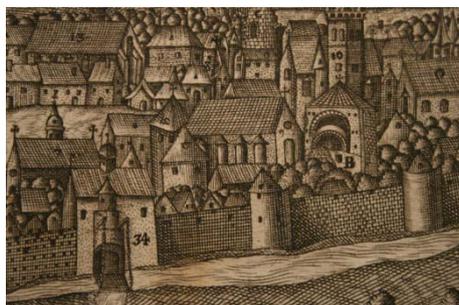
Fiche n° 187

Nom de la porte	tour Saint Andoche
Type de représentation	élévation côté campagne
Auteur	Tranchant (Pierre)
Date	1660 au plus tard (1600 ?)
Lieu de conservation	Dijon, BM
Référence de conservation	Fonds Virely
Publication	planche dans Thomas 1660
Bibliographie relative au document	-
Nature du document	estampe

Support / technique	planche double pliée en deux
Couleur	noir et blanc
Hauteur x largeur (cm)	non mesurées
Légende	oui, la légende est présentée dans un cartouche
Représentation de l'espace environnant	oui
Présence de personnages	non
Présence d'éléments artificiels modernes	non
Présence de végétation sur la tour	non
Description	recouverte d'un toit à 4 pentes, la tour présente sur sa paroi occidentale deux arcs clavés l'un au-dessus de l'autre
Forme de la tour	rectangulaire (on ne voit que la partie saillante en raison du mur d'enceinte moderne et des arbres) ; la partie semi-circulaire ne peut-être identifiée que grâce à d'autres représentations plus explicites.
Respect global des proportions	oui globalement
Représentation des éléments de décor	représentation probable de la corniche sommitale
Présence des traces négatives	le niveau d'écèlement de la partie semi-circulaire
Éléments non visibles actuellement ajoutés	sur la paroi ouest : des trous de boulin sur les côtés, deux arcs clavés qui semblent ouverts

Éléments existants non représentés	-
Fidélité à la réalité	médiocre / fidèle pour autant qu'on puisse en juger
Commentaires	
La vue générale d'Autun de P. Tranchant s'inspire des estampes publiées dans Léauté 1650 (n° 21) pour insérer les différents édifices dans une vue cavalière d'Autun depuis le sud-ouest.

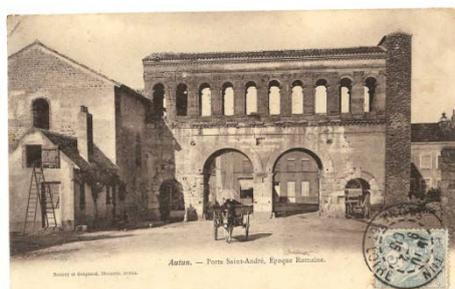
Fiche n° 188

Nom de la porte	porte Saint André
Type de représentation	élévation vue depuis l'intérieur de la ville
Auteur	anonyme
Date	inconnue
Lieu de conservation	-
Référence de conservation	collection particulière
Publication	-
Bibliographie relative au document	-
Nature du document	photographie
Support / technique	carte postale ancienne
Couleur	noir et blanc
Hauteur x largeur (cm)	8,9 x 14,2
Légende	Autun. – Porte Saint-André, Epoque Romaine. / Nourry et Guignard, libraires, Autun.
Représentation de l'espace environnant	oui (la boulangerie, une charrette stationnée sous la baie latérale sud, deux caniveaux traversant les baies latérales, un élément d'éclairage public à droite)

Présence de personnages	oui (une charrette tirée par un âne en train d'entrer en ville, une poule (?) et une personne dans l'ombre de la tour)
Présence d'éléments artificiels modernes	oui (bornes chasse-roues, 3 supports de câble dans la 3 ^{ème} arcade et peut-être un autre dans la 10 ^{ème} arcade)
Présence de végétation sur les blocs	oui (au niveau de la 5 ^{ème} arcade, de l'architrave et de la frise intermédiaires)
Respect de la position des ensembles structurels	oui
Nombre d'arcades conservées / nombre total	10 / 10
Respect global des proportions	oui
Respect de la place des joints montants et assises	oui
Respect de la position du 2 ^{ème} niveau	oui
Respect de la position de la corniche sommitale	sans objet (intégralement restaurée par Viollet-le-Duc)
Représentation du décor et autres détails	exacte
Etat de l'avant-corps méridional de la porte	postérieur à la restauration de Viollet-le-Duc, traversé par un caniveau

Eléments existants non représentés	-
Fidélité à la réalité	très fidèle
Commentaires	
Intéressante vue qui présente le toit de la tour réparé mais qui laisse voir des traces de végétation pouvant aiguiller la réflexion sur la datation.

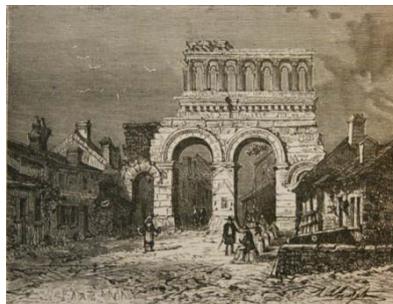
Fiche n° 189

Nom de la porte	porte d'Arroux
Type de représentation	élévation côté campagne
Auteur	Clerget (Hubert) 1818-1899
Date	entre les années 1840 et 1880 ?
Lieu de conservation	collection particulière
Référence de conservation	-
Publication	Joanne, 1891, p 18

Bibliographie relative au document	-
Nature du document	estampe
Support / technique	sur papier
Couleur	noir et blanc
Hauteur x largeur (cm)	non mesurées
Légende	Barbana ? / [signature]
Représentation de l'espace environnant	oui (faubourg d'Arroux)
Présence de personnages	oui (une dizaine de passants)
Présence d'éléments artificiels modernes	non
Présence de végétation sur les blocs	non
Respect de la position des ensembles structurels	non (la clé de voûte des arcs latéraux égale, voire dépasse, le plan de naissance des voûtes centrales)
Nombre d'arcades conservées / nombre total	7 / 10
Respect global des proportions	non (taille démesurée de l'entablement intermédiaire et réduction de la taille des arcades de la galerie supérieure)
Respect de la place des joints montants et assises	non
Respect de la position du 2 ^{ème} niveau	oui
Respect de la position de la corniche sommitale	oui globalement
Représentation du décor et autres détails	schématique mais correcte (l'imposte de gauche de la grande voûte orientale a été représentée avec sa dissymétrie)

Etat du blocage au-dessus de la baie orientale	représenté à son emplacement, avec la forme que lui donnent les représentations fiables et les photographies contemporaines
Présence des traces négatives	oui (cassures au centre de la corniche intermédiaire, traces liées à la chapelle sur le piédroit central ; en revanche, la cassure de la face de parement du bloc situé sous l'architrave n'a pas été figurée)
Eléments non visibles actuellement ajoutés	-
Eléments existants non représentés	-
Fidélité à la réalité	médiocre
Commentaires	
Vue côté campagne de la porte d'Arroux. L'estampe n° 73 est due au même artiste. Du fait de ses nombreuses déformations et distorsions, cette estampe n'est pas un document sur lequel on peut s'appuyer.

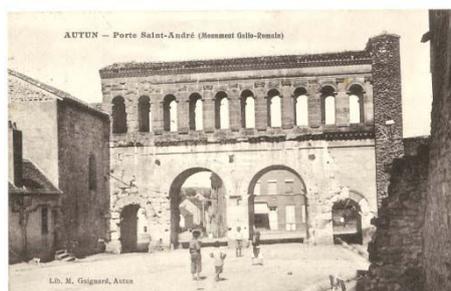
Fiche n° 190

Nom de la porte	porte Saint André
Type de représentation	élévation vue depuis l'intérieur de la ville
Auteur	anonyme
Date	inconnue (toit réparé)
Lieu de conservation	-
Référence de conservation	collection particulière
Publication	-
Bibliographie relative au document	-

Nature du document	photographie
Support / technique	carte postale ancienne
Couleur	noir et blanc
Hauteur x largeur (cm)	8,9 x 13,8
Légende	Autun – Porte Saint-André (Monument Gallo-Romain) / Lib. M. Guignard, Autun
Représentation de l'espace environnant	oui (la rue du Faubourg Saint-André, la boulangerie, l'octroi, son panneau et sa petite boîte, deux caniveaux traversant les baies latérales, un élément d'éclairage public à droite)
Présence de personnages	oui (quatre enfants dont l'un faisant le poirier)
Présence d'éléments artificiels modernes	oui (bornes chasse-roues)
Présence de végétation sur les blocs	non
Respect de la position des ensembles structurels	oui
Nombre d'arcades conservées / nombre total	10 / 10
Respect global des proportions	oui
Respect de la place des joints montants et assises	oui
Respect de la position du 2 ^{ème} niveau	oui
Respect de la position de la corniche sommitale	sans objet (intégralement restaurée par Viollet-le-Duc)

Commentaires	
Vue de la porte Saint-André à l'époque où le toit de la tour a été reconstruit et où la petite maison accolée n'a pas encore été démantelée.

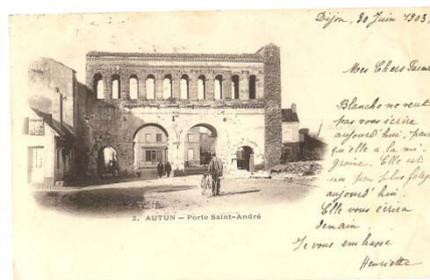
Fiche n° 191

Nom de la porte	porte Saint André
Type de représentation	élévation vue depuis l'intérieur de la ville
Auteur	anonyme
Date	1903 (juin) au plus tard ¹⁰⁰

Éléments non visibles actuellement ajoutés	la destruction du toit de la tour
Éléments existants non représentés	-
Fidélité à la réalité	très fidèle
Commentaires	
Le toit n'est pas réparé et il y a 3 supports de câbles dans la 3 ^{ème} arcade. Un tas de gravats ou de déblais s'étend près du contrefort.

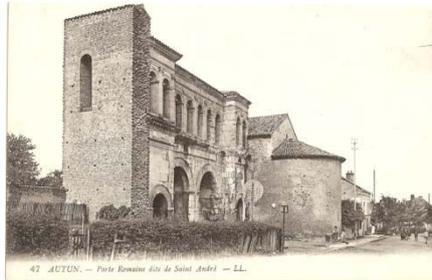
Fiche n° 194

Nom de la porte	porte Saint André
Type de représentation	élévation côté campagne
Auteur	anonyme
Date	inconnue
Lieu de conservation	-
Référence de conservation	collection particulière
Publication	-
Bibliographie relative au document	-
Nature du document	photographie
Support / technique	carte postale ancienne
Couleur	noir et blanc
Hauteur x largeur (cm)	8,7 x 13,8
Légende	47 Autun. – Porte Romaine dite de Saint-André – LL.
Représentation de l'espace environnant	oui (l'angle de mur entre la rue de la Croix Blanche et la rue Gaillon ; une haie derrière une clôture de bois dans la zone au sud-est de l'avant-corps sud ; un panneau de circulation circulaire et un autre rectangulaire ; un panneau en losange sur la tour ; un poteau électrique à droite de la tour)
Présence de personnages	oui (deux personnages près de la tour et, plus loin, une femme en robe blanche qui tourne le dos, un groupe de passants au fond de la rue)

Présence d'éléments artificiels modernes	oui (panneau en forme de losange sur la tour)
Présence de végétation sur les blocs	non
Respect de la position des ensembles structurels	oui
Nombre d'arcades conservées / nombre total	10 / 10
Respect global des proportions	oui
Respect de la place des joints montants et assises	oui
Respect de la position du 2 ^{ème} niveau	oui
Respect de la position de la corniche sommitale	sans objet (intégralement restaurée par Viollet-le-Duc)
Représentation du décor et autres détails	exacte
Etat de l'avant-corps méridional de la porte	intégralement restauré par Viollet-le-Duc : la limite de son intervention est nette. Une clôture en bois vient au milieu du contrefort de la porte pour délimiter un jardin au sud-est de la tour ; on voit bien le contrefort, ses 5 alignements de 3 trous de boulins réguliers et son arcade.
Etat de l'avant-corps septentrional de la porte	dégagé de toute structure

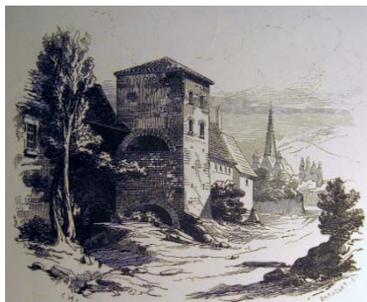
Fiche n° 195

Nom de la porte	tour Saint Andoche
Type de représentation	élévation côté campagne
Auteur	Chandelux ; Dardelet
Date	1846 au plus tard
Lieu de conservation	Autun, BSE
Référence de conservation	ASM 295 (HdF 1092)
Publication	Thomas 1846, p. 40 ; Devoucoux – Fontenay 1848, p. 155
Bibliographie relative au document	commentaire d'H. de Fontenay dans ASM 295, bibliothèque d'HdF 1092
Nature du document	estampe
Support / technique	sur papier
Couleur	noir et blanc
Hauteur x largeur (cm)	non mesurées
Légende	CH. / DARDELET. S. / Tour de Minerve, à Autun.
Représentation de l'espace environnant	oui (des bâtiments accolés et des éléments végétaux inventés ; au fond la cathédrale)
Présence de personnages	non
Présence d'éléments artificiels modernes	le bâti environnant est moderne
Présence de végétation sur la tour	non (la végétation se concentre autour d'elle)
Description	un toit à 4 pentes ; les parois de la tour sont en petit appareil ; la paroi nord est percée de deux grands arcs clavés, l'un à mi hauteur et l'autre au niveau du sol ; la paroi ouest est, quant à elle, percée en partie haute de deux rangs de deux fenêtres cintrées ; l'angle entre

les parois ouest et nord, présente des blocs témoignant d'un chaînage d'angle antérieur.
Forme de la tour	rectangulaire
Respect global des proportions	non
Représentation des éléments de décor	-
Présence des traces négatives	quelques fissures
Éléments non visibles actuellement ajoutés	cf. plus bas
Éléments existants non représentés	cf. plus bas
Fidélité à la réalité	fantaisiste
Commentaires

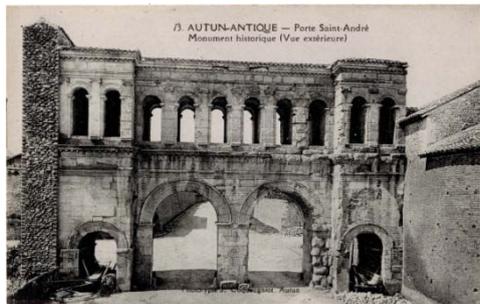
Fiche n° 196

Nom de la porte	porte Saint André
Type de représentation	élévation côté campagne
Auteur	anonyme
Date	inconnue, 1906 au plus tard ¹⁰¹
Lieu de conservation	-
Référence de conservation	collection particulière
Publication	-
Bibliographie relative au document	-
Nature du document	photographie
Support / technique	carte postale ancienne
Couleur	noir et blanc
Hauteur x largeur (cm)	8,9 x 13,8
Légende	73 Autun – Porte Saint-André, Monument historique (vue extérieure) / Phototype J. Coqueugnot - Autun
Représentation de l'espace environnant	oui (le grand mur sud de la rue de la Croix Blanche, un tas de matériaux de construction à l'angle qu'elle forme avec la rue Gaillon, un autre tas de matériaux au 1 ^{er} plan devant l'avant-corps nord, deux charrettes stationnées dans les deux avant-corps, une clôture de bois au niveau du contrefort de la porte, deux blocs au pied du piédroit central)
Présence de personnages	non

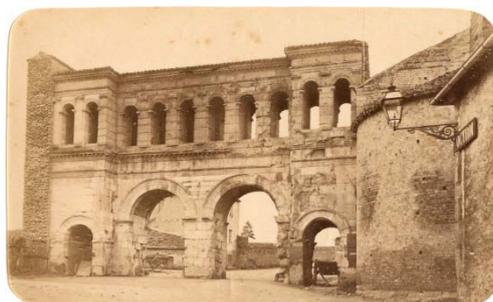
Fiche n° 198

Nom de la porte	porte Saint André
Type de représentation	élévation côté campagne
Auteur	anonyme
Date	postérieure à 1875 (présence des chasse-roues) ; antérieure à 1902 (réfection du toit de la tour)
Lieu de conservation	-
Référence de conservation	collection particulière
Publication	-
Bibliographie relative au document	-
Nature du document	photographie

Support / technique	tirage sur papier albuminé
Couleur	noir et blanc
Hauteur x largeur (cm)	9,3 x 15
Légende	non
Représentation de l'espace environnant	oui (un sapin au sommet du mur sud de la rue de la Croix Blanche dans son état antérieur à sa surélévation, deux charrettes stationnées sous les avant-corps, une charrette rue de Gaillon, une clôture en bois autour du contrefort de la porte, un élément d'éclairage public fixé juste au-dessus d'un panneau octroi au 1 ^{er} plan)
Présence de personnages	non
Présence d'éléments artificiels modernes	oui (bornes chasse-roues, un mât fixé le long de l'extrémité nord de la galerie)
Présence de végétation sur les blocs	non
Respect de la position des ensembles structurels	oui
Nombre d'arcades conservées / nombre total	10 / 10
Respect global des proportions	oui
Respect de la place des joints montants et assises	oui
Respect de la position du 2 ^{ème} niveau	oui
Respect de la position de la corniche sommitale	sans objet (intégralement restaurée par Viollet-le-Duc)

Présence des traces négatives	oui (une trace d'arrachement en forme d'ogive juste au-dessus de la baie latérale nord, les traces des 3 panneaux à l'aplomb du piédroit central)
Eléments non visibles actuellement ajoutés	un mât fixé le long de l'extrémité nord de la galerie
Eléments existants non représentés	-
Fidélité à la réalité	très fidèle
Commentaires	Photographie qui a servi de modèle à l'estampe donnée dans Fontenay 1889 (reprise par Blanchet 1907). On y reconnaît le mât ou le paratonnerre installé contre le flanc nord de la galerie supérieure. A priori, la fontaine n'est pas encore en place – à moins qu'elle ne soit immédiatement hors du cadre. Le mur sud de la rue de la Croix Blanche n'a pas encore été rehaussé. Pas de végétation sur le toit ni de la tour ni de la porte : la photographie est sans doute antérieure aux clichés n° 199 ou n° 154.

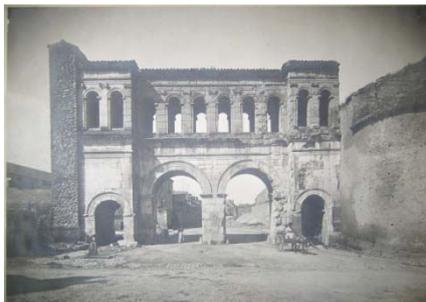
Fiche n° 199

Nom de la porte	porte Saint André
Type de représentation	élévation côté campagne
Auteur	anonyme
Date	années 1880-1890
Lieu de conservation	Autun, BSE
Référence de conservation	ASM 27
Publication	carte postale 34 / Autun. – La Porte Saint-André / Collections ND Phot
Bibliographie relative au document	-
Nature du document	photographie
Support / technique	tirage photographique
Couleur	noir et blanc
Hauteur x largeur (cm)	non mesurées
Légende	-
Représentation de l'espace environnant	oui (un échafaudage le long du mur sud de la rue de la Croix-Blanche ; une usine à gauche ; une fontaine et une clôture à proximité de l'avant-corps sud ; une charrette stationnée sous la baie latérale nord, deux caniveaux traversant les baies latérales et un caniveau parallèle à la porte, longeant la fontaine)
Présence de personnages	oui (une femme lourdement chargée sous la porte, une charrette tirée par un âne en train de quitter la ville)

Présence d'éléments artificiels modernes	oui (bornes de protection contre les voitures, trois supports de câble au niveau de la 3 ^{ème} arcade)
Présence de végétation sur les blocs	non
Respect de la position des ensembles structurels	oui
Nombre d'arcades conservées / nombre total	10 / 10
Respect global des proportions	oui
Respect de la place des joints montants et assises	oui
Respect de la position du 2 ^{ème} niveau	oui
Respect de la position de la corniche sommitale	sans objet (intégralement restaurée par Viollet-le-Duc)
Représentation du décor et autres détails	exacte
Etat de l'avant-corps méridional de la porte	intégralement restauré par Viollet-le-Duc : la limite de son intervention est nette. Une clôture en bois vient s'appuyer sur la limite entre l'avant-corps et le contrefort de la porte ; un petit amas de déblais juste devant la baie.
Etat de l'avant-corps septentrional de la porte	dégagé de toute structure ; traces d'une restauration en partie basse, au contact de la tour.

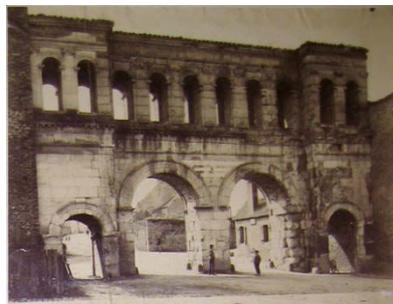
Fiche n° 200

Nom de la porte	porte Saint André
Type de représentation	élévation côté campagne
Auteur	anonyme
Date	entre 1875 et les années 1880
Lieu de conservation	Autun, BSE
Référence de conservation	ASM 27
Publication	-
Bibliographie relative au document	-
Nature du document	photographie
Support / technique	tirage photographique
Couleur	noir et blanc
Hauteur x largeur (cm)	non mesurées
Légende	-
Représentation de l'espace environnant	oui (l'angle de la rue de la Croix Blanche et de la rue de Gaillon, la petite maison accolée à la tour dépourvue de lierre, une charrette stationnée sous l'avant-corps nord, une planche appuyée contre la baie latérale sud, une clôture de bois devant le contrefort de la porte, deux caniveaux traversant les baies latérales et, peut-être, le caniveau parallèle à la porte)
Présence de personnages	oui (deux personnages près du piédroit central)
Présence d'éléments artificiels modernes	oui (bornes de protection contre les voitures, une affiche sur le piédroit central)

Présence de végétation sur les blocs	non
Respect de la position des ensembles structurels	oui
Nombre d'arcades conservées / nombre total	10 / 10
Respect global des proportions	oui
Respect de la place des joints montants et assises	oui
Respect de la position du 2 ^{ème} niveau	oui
Respect de la position de la corniche sommitale	sans objet (intégralement restaurée par Viollet-le-Duc)

Représentation du décor et autres détails	exacte
Etat de l'avant-corps méridional de la porte	intégralement restauré par Viollet-le-Duc : la limite de son intervention est nette. Une clôture en bois devant le contrefort de la porte.
Etat de l'avant-corps septentrional de la porte	dégagé de toute structure
Représentation de la tour septentrionale	Presque hors du cadre, le toit de tuiles à double pente de la partie rectangulaire semble détruit.
Présence des traces négatives	oui (une trace d'arrachement en forme d'ogive juste au-dessus de la baie latérale nord, les traces très nettes des 3 panneaux à l'aplomb du piédroit central)
Eléments non visibles actuellement ajoutés	-
Eléments existants non représentés	-
Fidélité à la réalité	très fidèle
Commentaires	
Vue de la façade campagne de la porte Saint-André dans le dernier quart du XIX ^{ème} siècle. La fontaine n'existe pas encore mais le caniveau parallèle à la porte, apparemment si. L'angle de la rue Croix Blanche / rue Gaillon n'a pas encore été refait.

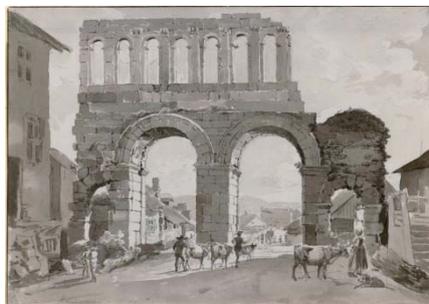
Fiche n° 201

Nom de la porte	porte d'Arroux
Type de représentation	élévation vue depuis l'intérieur de la ville
Auteur	Dillis (Johann Georg von)
Date	1806 (sans doute le 30 ou le 31 août)
Lieu de conservation	Munich, Staatliche Graphische Sammlung
Référence de conservation	inv. 21519
Publication	<i>Voyage pittoresque dans le Midi de la France</i> , 1806
Bibliographie relative au document	Josenhans 2011
Nature du document	dessin
Support / technique	planche dans un portefeuille
Couleur	noir et blanc
Hauteur x largeur (cm)	non mesurées
Légende	-
Représentation de l'espace environnant	oui
Présence de personnages	oui (une femme avec une vache en partie droite, deux hommes et un troupeau au centre et deux personnage en partie gauche, devant la porte)
Présence d'éléments artificiels modernes	non
Présence de végétation sur les blocs	oui (au-dessus de la grande voûte occidentale)
Respect de la position des ensembles structurels	oui

Nombre d'arcades conservées / nombre total	7 / 10
Respect global des proportions	oui
Respect de la place des joints montants et assises	variable, l'ordre de grandeur est correct, le nombre de claveaux est erroné.
Respect de la position du 2 ^{ème} niveau	oui
Respect de la position de la corniche sommitale	oui

Représentation du décor et autres détails	schématique mais correcte (les deux blocs bruts de taille / les six blocs épannelés)
Etat du blocage au-dessus de la baie orientale	il apparaît dès le sommier droit de la voûte clavée orientale et dépasse de peu le niveau du sommet de l'extrados des voûtes centrales
Présence des traces négatives	-
Eléments non visibles actuellement ajoutés	le blocage antique
Eléments existants non représentés	-
Fidélité à la réalité	fidèle
Commentaires	Document qui n'a à ma connaissance jamais été évoqué dans les études autunoises. Il existe aussi une représentation de la porte Saint-André (fiche n°186). La représentation se caractérise par un grand souci de fidélité au réel. Par ailleurs, cette vue a le mérite d'être datée précisément (1806).

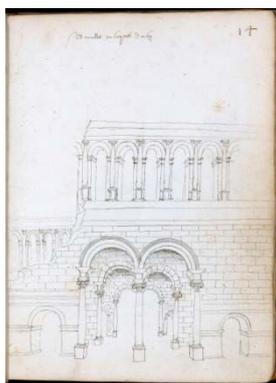
Fiche n° 202

Nom de la porte	porte Saint André
Type de représentation	élévation côté campagne
Auteur	Androuet du Cerceau (Jacques)
Date	1545-1550 environ
Lieu de conservation	Cambridge, musée Fitzwilliam
Référence de conservation	904*1.f.15 (Paintings, Drawings and Prints) Ref : 35929
Publication	-
Bibliographie relative au document	Günther 2010, cf la base de données en ligne « Gallia Romana » (F. Lemerle)
Nature du document	dessin à la plume
Support / technique	papier vergé
Couleur	encre noire
Hauteur x largeur (cm)	18,5 x 13,4
Légende	Murailles enticques d'Autun
Représentation de l'espace environnant	non
Présence de personnages	non
Présence d'éléments artificiels modernes	non
Présence de végétation sur les blocs	non
Respect de la position des ensembles structurels	non
Nombre d'arcades conservées / nombre total	5 arcades + 2 moitiés d'arcades / 12 ?
Respect global des proportions	non
Respect de la place des joints montants et assises	non

Respect de la position du 2 ^{ème} niveau	non
Respect de la position de la corniche sommitale	non
Représentation du décor et autres détails	fantaisiste
Etat de l'avant-corps méridional de la porte	détruit à mi-hauteur du premier niveau de la porte ; en revanche, il paraît conservé côté ville
Etat de l'avant-corps septentrional de la porte	dégagé de toute structure

Il s'agit à notre connaissance de la plus ancienne vue conservée d'une des portes romaines d'Autun. L'architecte semble avoir représenté une porte à cour intérieure. La vue réalisée depuis l'extérieur de la ville propose en effet trois plans successifs qui serait respectivement l'élévation de la façade côté campagne, l'élévation du revers de la face intérieure du corps campagne et l'élévation de la façade intérieure du corps ville. Ceci étant dit, les inexactitudes et les erreurs sont telles dans ce dessin qu'il serait abusif de lui accorder trop de crédit. Il est très vraisemblable que le dessin n'ait pas été réalisé in situ mais à l'aide de représentations graphiques antérieures.

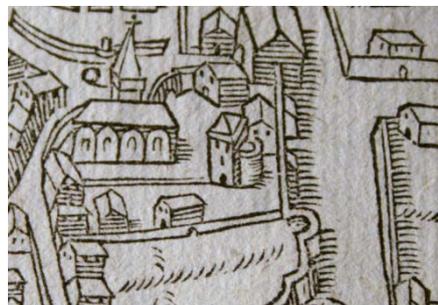
Fiche n° 203

Nom de la porte	tour Saint Andoche
Type de représentation	élévation côté campagne
Auteur	peut-être E. Bredin
Date	1574 probablement
Lieu de conservation	Paris, bibliothèque Sainte-Geneviève (entre autres)
Référence de conservation	FOL L 265 INV 455 RES
Publication	Belleforest – Münster 1575, Saint-Julien de Balleure 1581
Bibliographie relative au document	Guillaumet – Rebourg 1987
Nature du document	estampe
Support / technique	plan de la ville d'Autun : <i>Plan & Pourtraict de la ville d'Authun</i>
Couleur	noir et blanc
Hauteur x largeur (cm)	non mesurées
Légende	S, Andoche, Abbaye de femmes.
Représentation de l'espace environnant	plan des abords (l'enclos de l'abbaye avec l'église et deux bâtiments isolés au sud de la tour)
Fidélité à la réalité	[représentation schématique]
Commentaires

On distingue nettement une partie quadrangulaire contre laquelle est accolée une partie semi-circulaire. La paroi latérale (nord) de la partie quadrangulaire est percée au rez-de-chaussée par une porte, au 1er étage, par une fenêtre centrale et, au 2nd étage, par deux fenêtres. Elle est recouverte d'une toiture à quatre pentes, qui paraissent retomber sur une corniche saillante. La hauteur de l'élévation de la partie semi-circulaire est moindre mais elle dépasse le niveau de la fenêtre du 1er étage. Ce bâtiment correspond à la tour de flanquement méridionale de la porte romaine.

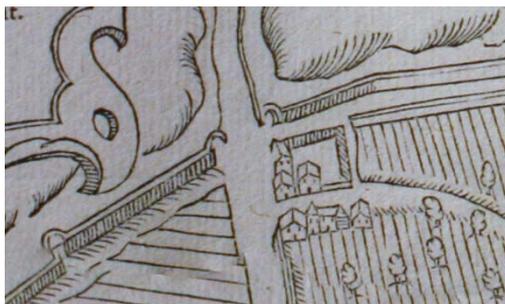
Fiche n° 204

Nom de la porte	porte de Rome
Type de représentation	vue depuis l'intérieur de la ville
Auteur	peut-être E. Bredin
Date	1574 probablement
Lieu de conservation	Paris, bibliothèque Sainte-Geneviève (entre autres)
Référence de conservation	FOL L 265 INV 455 RES
Publication	Belleforest – Münster 1575, Saint-Julien de Balleure 1581
Bibliographie relative au document	Guillaumet – Rebourg 1987
Nature du document	estampe
Support / technique	plan de la ville d'Autun : <i>Plan & Pourtraict de la ville d'Authun</i>
Couleur	noir et blanc
Hauteur x largeur (cm)	non mesurées
Légende	-
Représentation de l'espace environnant	plan des abords
Fidélité à la réalité	[représentation schématique]
Commentaires

Seules sont représentées les deux tours de flanquement de la porte : nulle trace du corps central de la porte en 1574. De ces tours de flanquement, on ne distingue que le niveau d'écartement des murs. La localisation de la porte de Rome est parfaitement exacte. Il s'agit de la seule évocation iconographique de la porte de Rome qui soit parvenue jusqu'à nous. Cette représentation a servi de modèle à Braun et Hogenberg (fiche n°205).

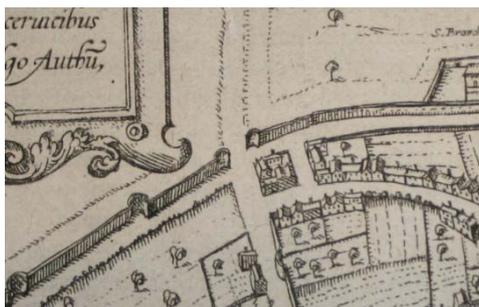
Fiche n° 205

Nom de la porte	porte de Rome
Type de représentation	vue depuis l'intérieur de la ville
Auteur	Hogenberg (Franz) probablement
Date	1581
Lieu de conservation	Autun, BSE
Référence de conservation	ASM 1 ¹⁰²
Publication	Braun – Hogenberg 1581
Bibliographie relative au document	Guillaumet – Rebourg 1987
