THÈSE

Les portes de l'enceinte antique d'Autun et leurs modèles
(Gaule, Italie, provinces occidentales de l'Empire romain)

Volume II – Annexes

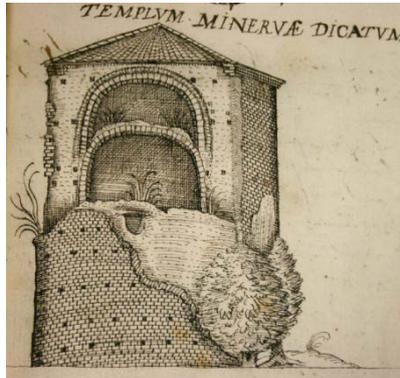
Fiche n° 210

Nom de la porte	tour Saint Andoche
Type de représentation	élévation côté campagne
Auteur	? : dessin original par J. Léauté
Date	vers 1631 ; inspiré d'un dessin de Léauté datant de la fin du XVI ^{ème} s.
Lieu de conservation	Paris, BnF Richelieu (Manuscrits)
Référence de conservation	Français 4031
Publication	-
Bibliographie relative au document	-
Nature du document	dessin
Support / technique	plume, encre noire
Couleur	noir et blanc
Hauteur x largeur (cm)	non mesurées
Légende	Templum Minervae dicatum
Représentation de l'espace environnant	non
Présence de personnages	non
Présence d'éléments artificiels modernes	non
Présence de végétation sur la tour	oui
Description	toiture à 3 pentes (au moins)
Forme de la tour	la partie rectangulaire est représentée entière et précédée de la partie semi-circulaire conservée à mi hauteur de son élévation
Respect global des proportions	globalement
Représentation des éléments de décor	seule est représentée la corniche sommitale formée par quatre assises de moellons allongés

Présence des traces négatives	-
Éléments non visibles actuellement ajoutés	la partie semi-circulaire, un deuxième arc clavé, trois rangs de trous de boulin sur la paroi ouest, un revêtement mural sur la paroi sud
Éléments existants non représentés	la corniche intermédiaire sur la paroi sud, les petites fenêtres ouvertes sur la paroi ouest
Fidélité à la réalité	médiocre / fidèle pour autant qu'on puisse en juger
Commentaires	Il est délicat de juger de la fidélité d'un dessin alors que l'état du bâti de l'édifice est très mal connu. Plusieurs éléments représentés correspondent à la réalité du bâti actuel de la tour : la forme de la

toiture, les blocs saillants à l'angle entre les parois nord et ouest, l'arc situé immédiatement sous le sommet de l'édifice, les corniches latérales sommitales. La partie semi-circulaire a été observée par Roidot-Deléage mais l'estampe semble montrer que sa conservation en élévation était bien meilleure qu'en 1850. On constate aussi que les deux arcs ne semblent pas être bouchés. Le parement extérieur de la partie semi-circulaire est constitué d'un petit appareil tout à fait semblable à celui de la partie rectangulaire. Elle compte cinq rangs de trous de boulin.

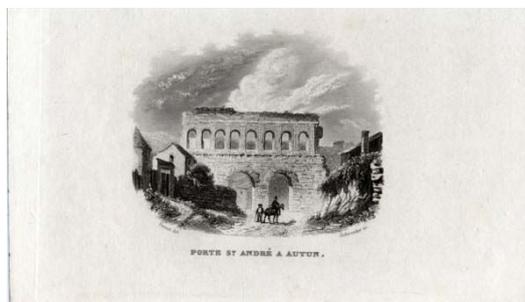
Fiche n° 211

Nom de la porte	porte Saint André
Type de représentation	élévation côté ville
Auteur	Pernot (del) ; Schroeder (sc)
Date	1838 au plus tard
Lieu de conservation	-
Référence de conservation	-
Publication	Girault de Saint-Fargeau 1838, p. 14
Bibliographie relative au document	-
Nature du document	estampe
Support / technique	sur papier
Couleur	-
Hauteur x largeur (cm)	non mesurées
Légende	Pernot del. / Schroeder sc. / Porte S ^t André à Autun
Représentation de l'espace environnant	oui (partiellement fictif)
Présence de personnages	oui (deux personnages au centre dont l'un à cheval)
Présence d'éléments artificiels modernes	non
Présence de végétation sur les blocs	oui (en partie supérieure)
Respect de la position des ensembles structurels	non
Nombre d'arcades conservées / nombre total	8 / 10
Respect global des proportions	non (les arcades sont disproportionnées par rapport aux baies centrales du rez de chaussée)
Respect de la place des joints montants et assises	non (invention d'assises surnuméraires beaucoup trop fines au niveau de l'entablement sommital ; représentation des claveaux des baies centrales dans un état bien plus dégradé qu'il n'est.)

Respect de la position du 2 ^{ème} niveau	non
Respect de la position de la corniche sommitale	vraisemblable
Représentation du décor et autres détails	schématique mais fidèle (les piédroits de la galerie, dans la partie nord, qui sont très érodés n'ont logiquement pas été représentés par le dessinateur.
Etat de l'avant-corps méridional de la porte	antérieur à la restauration de Viollet-le-Duc
Etat de l'avant-corps septentrional de la porte	on distingue la face arrière de l'édifice au toit en appentis dont la toiture s'appuie à mi-hauteur des arcades de l'avant-corps.
Représentation de la tour septentrionale	Représentation très fautive. Visiblement, le dessinateur n'a figuré que la maison accolée à la tour ainsi que le muret voisin.

Présence des traces négatives	oui (cassures de la corniche, une trace d'arrachement en forme d'ogive juste au-dessus de la baie latérale nord)
Eléments non visibles actuellement ajoutés	en raison de l'ombre portée par la toiture, on ne distingue que difficilement les blocs de la corniche sommitale que Viollet-le-Duc avait laissés en place
Eléments existants non représentés	-
Fidélité à la réalité	très fidèle
Commentaires	Estampe représentant la face arrière de la porte Saint-André avec trop d'imprécisions et d'erreurs pour être exploitable dans l'analyse archéologique du bâti.

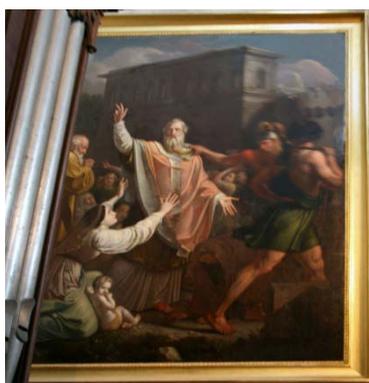
Fiche n° 212

Nom de la porte	porte d'Arroux
Type de représentation	élévation côté campagne
Auteur	Lair (Jean Louis César)
Date	1822
Lieu de conservation	Autun, Cathédrale
Référence de conservation	Saint Léger quittant la ville d'Autun pour être livré à Ebroïn
Publication	-
Bibliographie relative au document	notice de la base de données en ligne Palissy
Nature du document	huile sur toile
Support / technique	toile
Couleur	oui
Hauteur x largeur (cm)	389 x 324
Légende	L. Lair 1822
Représentation de l'espace environnant	non (la porte est au second plan derrière les personnages)
Présence de personnages	plusieurs fidèles sont rassemblés devant la porte d'Arroux
Présence d'éléments artificiels modernes	non
Présence de végétation sur les blocs	non
Respect de la position des ensembles structurels	globalement oui (si l'on s'en tient à la façade)
Nombre d'arcades conservées / nombre total	10 / 10 restitution
Respect global des proportions	globalement oui (si l'on s'en tient à la façade)

Respect de la place des joints montants et assises	impossible à distinguer
Respect de la position du 2 ^{ème} niveau	oui
Respect de la position de la corniche sommitale	intégralement restituée
Représentation du décor et autres détails	difficile à distinguer ; elle semble correcte si l'on s'en tient à la façade ; les deux entablements se prolongent sur le flanc ouest de la porte
Etat du blocage au-dessus de la baie orientale	non représenté ; la porte est restituée
Présence des traces négatives	non

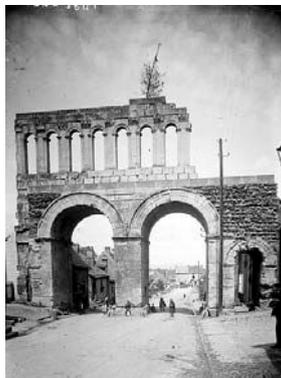
Fiche n° 215

Nom de la porte	porte d'Arroux
Type de représentation	élévation vue depuis l'intérieur de la ville
Auteur	Deneux (Henri)
Date	1907
Lieu de conservation	Charenton-le-Pont, MAP
Référence de conservation	DNX 3847
Publication	-
Bibliographie relative au document	-
Nature du document	photographie
Support / technique	négatif sur verre
Couleur	noir et blanc
Hauteur x largeur (cm)	9 x 12
Légende	
Représentation de l'espace environnant	oui
Présence de personnages	oui (cinq personnes à proximité de la pile centrale de la porte)
Présence d'éléments artificiels modernes	oui (poteau électrique, lampadaire au premier plan)
Présence de végétation sur les blocs	oui (arbuste au sommet)
Respect de la position des ensembles structurels	oui
Nombre d'arcades conservées / nombre total	7 / 10
Respect global des proportions	oui
Respect de la place des joints montants et assises	oui
Respect de la position du 2 ^{ème} niveau	oui
Respect de la position de la corniche sommitale	oui

Représentation du décor et autres détails	exacte
Etat du blocage au-dessus de la baie orientale	antérieur à la restauration de 1902-1903
Présence des traces négatives	oui
Eléments non visibles actuellement ajoutés	chasse-roues, 2 supports de câble dans l'intrados, poteau électrique avec double accroche au sommet, un sapin desséché au sommet
Eléments existants non représentés	-
Fidélité à la réalité	très fidèle
Le lampadaire fixé sur le piédroit central a été démantelé. Il s'agit du premier état du poteau électrique : son sommet ne porte que deux supports de câble. Un cliché daté (1907) d'autant plus précieux pour la mise en série chronologique.

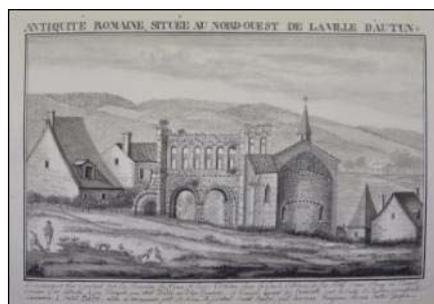
Fiche n° 217

Nom de la porte	porte Saint André
Type de représentation	élévation côté campagne
Auteur	Moni (Claude)
Date	1827
Lieu de conservation	Autun, BM
Référence de conservation	ms P2
Publication	-
Bibliographie relative au document	-
Nature du document	dessin
Support / technique	dessin à la plume et lavis à l'encre noire
Couleur	noir et blanc
Hauteur x largeur (cm)	non mesurées
Légende	Antiquité romaine, située au nord-ouest de la ville d'Autun / Dessiné par C. Moni en 1827 / Dessiné par C. Moni en 1827 / Ce Monument fut Construit par les Romains du Temps de leurs Victoires dans la Gaule Celtique, et fut Bâti Sans Chaux ni Ciment. Comme il est attaché à un Temple, qui étoit Dedié au Dieu <i>Teutates</i> , ce Temple ayant été converti, par la suite, En Eglise paroissiale Consacrée à Saint <i>André</i> ; alors ce monument prit Le Nom de portail Saint <i>André</i> , quil Conserve Toujours depuis cette Epoque.
Représentation de l'espace environnant	oui

Présence de personnages	oui (un berger, une bergère et un troupeau de chèvres et de moutons)
Présence d'éléments artificiels modernes	oui (l'édifice au toit en appentis, le clocher sur l'église, deux fenêtres percées dans le parement de la tour)
Présence de végétation sur les blocs	oui
Respect de la position des ensembles structurels	sommaire
Nombre d'arcades conservées / nombre total	8 / 10
Respect global des proportions	sommaire
Respect de la place des joints montants et assises	non
Respect de la position du 2 ^{ème} niveau	oui
Respect de la position de la corniche sommitale	représentée de manière réaliste
Représentation du décor et autres détails	très schématique
Etat de l'avant-corps méridional de la porte	antérieur à la restauration de Viollet-le-Duc ; la représentation de l'arc clavé en façade de l'avant-corps est irréaliste
Etat de l'avant-corps septentrional de la porte	dissimulé par l'édifice au toit en appentis dont le toit couvre le premier tiers des deux arcades supérieures

La représentation des corniches modillonnaires est très sommaire, celle des arcs clavés de l'avant-corps méridional est fantaisiste, les deux architraves ont été omises. On devine le pan de la galerie supérieure côté ville. Claude Moni a choisi de faire figurer le clocher de l'église alors que celui-ci était détruit depuis une trentaine d'années. La représentation du profil du terrain (présentant une pente descendante du sud vers le nord) correspond à la réalité.

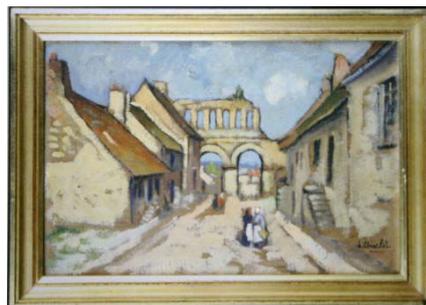
Fiche n° 218

Nom de la porte	porte d'Arroux
Type de représentation	élévation vue depuis l'intérieur de la ville
Auteur	Charlot (Louis)
Date	début XX ^{ème} s.
Lieu de conservation	Autun, musée Rolin
Référence de conservation	C.H.219
Publication	-
Bibliographie relative au document	-
Nature du document	huile sur carton
Support / technique	carton
Couleur	oui
Hauteur x largeur (cm)	16 x 24
Légende	« L. Charlot »
Représentation de l'espace environnant	oui
Présence de personnages	oui (deux groupes de deux femmes sur la route)
Présence d'éléments artificiels modernes	non
Présence de végétation sur les blocs	oui (arbuste au sommet)
Respect de la position des ensembles structurels	oui
Nombre d'arcades conservées / nombre total	[7 / 10]
Respect global des proportions	oui
Respect de la place des joints montants et assises	non représentés

Respect de la position du 2 ^{ème} niveau	oui
Respect de la position de la corniche sommitale	oui
Représentation du décor et autres détails	représentation trop lointaine pour que ce type de détails soit représenté
Etat du blocage au-dessus de la baie orientale	postérieur à sa restauration en 1902-1903 (plateforme)
Présence des traces négatives	-
Eléments non visibles actuellement ajoutés	un sapin planté sur les blocs de la corniche sommitale
Eléments existants non représentés	le peintre n'a pas tenu compte des poteaux électriques bien visibles sur les photographies contemporaines
Fidélité à la réalité	fidèle mais sommaire
Commentaires	
Vue de la porte d'Arroux et du faubourg d'Arroux au début du XX ^{ème} s. La représentation de la porte est trop lointaine pour être utile du point de vue de l'étude du bâti.

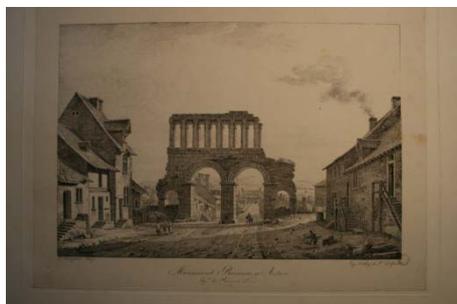
Fiche n° 223

Nom de la porte	porte d'Arroux
Type de représentation	élévation vue depuis l'intérieur de la ville
Auteur	Bourgeois (C.) ; Delpech (F.) graveur
Date	1819 ? (peut-être n'est-ce que la date du dessin ; dans ce cas, l'estampe a été réalisée entre 1819 et 1848, date à laquelle elle inspire une autre estampe, datée quant à elle)
Lieu de conservation	Dijon, BM
Référence de conservation	Fonds Virely
Publication	-
Bibliographie relative au document	-
Nature du document	gravure
Support / technique	lithographie sur planche
Couleur	noir et blanc
Hauteur x largeur (cm)	non mesurées
Légende	C ^t . Bourgeois. 1819 / Monument Romain a Autun. dép ^t . de Saône et Loire / Imp. Lithog de F. Delpech
Représentation de l'espace environnant	oui
Présence de personnages	oui (groupe de trois femme à gauche, un homme à cheval au centre et un personnage assis en partie droite)
Présence d'éléments artificiels modernes	non
Présence de végétation sur les blocs	oui (au sommet des extradors des grandes voûtes et sur le blocage)

Respect de la position des ensembles structurels	non (le pilier de la galerie le plus occidental devrait être à l'aplomb du piédroit de la baie latérale occidentale)
Nombre d'arcades conservées / nombre total	7 / 10
Respect global des proportions	l'ensemble du dessin est légèrement trop étiré verticalement
Respect de la place des joints montants et assises	non (17 claveaux représentés pour les grandes baies, 11 pour les baies latérales) ; globalement pour le reste, la représentation est correcte
Respect de la position du 2 ^{ème} niveau	oui
Respect de la position de la corniche sommitale	oui
Représentation du décor et autres détails	plusieurs erreurs : l'imposte de droite de la grande baie orientale semble ravalée, le deuxième bloc parpaing le plus occidental a été figuré épannelé alors qu'il est en réalité brut de taille.
Etat du blocage au-dessus de la baie orientale	antérieur à sa restauration en 1902-1903

Vue de la porte d'Arroux depuis l'intérieur de la ville datée de la première moitié du XIX^{ème} s. Estampe fidèlement tirée du dessin n° 12, elle a elle-même inspiré deux estampes : n° 48 et n° 49. Comme les trois autres vues de cette série, les deux côtés de la rue du Faubourg d'Arroux ont été virtuellement écartés l'un de l'autre de plusieurs mètres afin de dégager la porte et de la mettre en valeur.

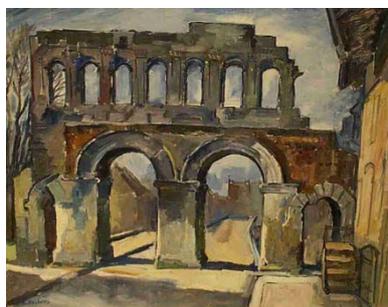
Fiche n° 224

Nom de la porte	porte d'Arroux
Type de représentation	élévation vue depuis l'intérieur de la ville
Auteur	Rochette (Raymond-Claude)
Date	milieu du XX ^{ème} siècle
Lieu de conservation	inconnu
Référence de conservation	inconnue
Publication	en ligne sur le site www.raymondrochette.fr
Bibliographie relative au document	-
Nature du document	peinture
Support / technique	huile sur toile
Couleur	en couleurs
Hauteur x largeur (cm)	non mesurées
Légende	[signature]
Représentation de l'espace environnant	oui
Présence de personnages	non
Présence d'éléments artificiels modernes	oui (contrefort de 1902-1903 à gauche)
Présence de végétation sur les blocs	non
Respect de la position des ensembles structurels	oui globalement
Nombre d'arcades conservées / nombre total	7 / 10
Respect global des proportions	les arcades sont un peu trop larges, de même que le pilier le plus occidental
Respect de la place des joints montants et assises	ils ne sont pas systématiquement représentés

Respect de la position du 2 ^{ème} niveau	décalé vers l'est
Respect de la position de la corniche sommitale	oui globalement
Représentation du décor et autres détails	schématique mais exact (2 chapiteaux bruts de taille et 6 chapiteaux épannelés ; l'imposte droite de la grande baie orientale n'est pas ravalée)
Etat du blocage au-dessus de la baie orientale	état restauré postérieur à 1902-1903

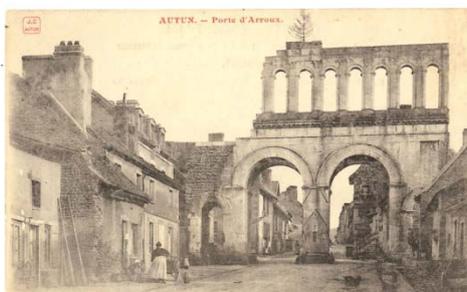
Fiche n° 228

Nom de la porte	porte d'Arroux
Type de représentation	élévation côté campagne
Auteur	inconnu
Date	début XX ^{ème} siècle
Lieu de conservation	-
Référence de conservation	collection particulière
Publication	-
Bibliographie relative au document	-
Nature du document	photographie
Support / technique	carte postale ancienne
Couleur	noir et blanc
Hauteur x largeur (cm)	8,8 x 13,9
Légende	J.C Autun dans un cartouche rouge/ Autun.-Porte d'Arroux.
Représentation de l'espace environnant	oui
Présence de personnages	oui (femmes sur le trottoir de gauche ; poules)
Présence d'éléments artificiels modernes	non
Présence de végétation sur les blocs	oui (arbuste au sommet)
Présence de végétation sur les blocs	oui (arbuste desséché au sommet)
Respect de la position des ensembles structurels	oui
Nombre d'arcades conservées / nombre total	7 / 10
Respect global des proportions	oui
Respect de la place des joints montants et assises	oui

Respect de la position du 2 ^{ème} niveau	oui
Respect de la position de la corniche sommitale	exacte
Représentation du décor et autres détails	précise
Etat du blocage au-dessus de la baie orientale	postérieur à sa restauration en 1902-1903
Présence des traces négatives	oui (bloc à la face de parement éclatée, traces liées à la chapelle sur le piédroit, cassures sur la corniche)
Éléments non visibles actuellement ajoutés	-
Éléments existants non représentés	-
Fidélité à la réalité	très fidèle
Commentaires	
Vue de la porte d'Arroux, côté campagne, au début du XX ^{ème} siècle. La demeure située devant la baie latérale occidentale n'a pas encore été détruite.

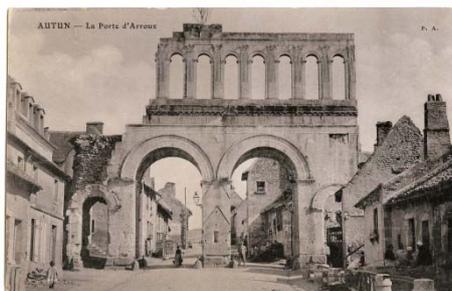
Fiche n° 229

Nom de la porte	porte d'Arroux
Type de représentation	élévation côté campagne
Auteur	inconnu
Date	antérieur à 1902
Lieu de conservation	-
Référence de conservation	collection particulière
Publication	-
Bibliographie relative au document	-
Nature du document	photographie
Support / technique	carte postale ancienne
Couleur	noir et blanc
Hauteur x largeur (cm)	14 x 9
Légende	Autun-La porte d'Arroux/ P.A.
Représentation de l'espace environnant	oui
Présence de personnages	oui (groupe de femmes devant une maison à droite, enfant sur le trottoir de gauche femme sous l'arcade de gauche et homme sous celle de droite)
Présence d'éléments artificiels modernes	oui (lampadaire)
Présence de végétation sur les blocs	oui (arbuste au sommet)
Présence de végétation sur les blocs	oui (arbuste desséché au sommet)
Respect de la position des ensembles structurels	oui
Nombre d'arcades conservées / nombre total	7 / 10
Respect global des proportions	oui

Respect de la place des joints montants et assises	oui
Respect de la position du 2 ^{ème} niveau	oui
Respect de la position de la corniche sommitale	exacte
Représentation du décor et autres détails	précise
Etat du blocage au-dessus de la baie orientale	antérieur à sa restauration en 1902-1903
Présence des traces négatives	oui (bloc à la face de parement éclatée, traces liées à la chapelle sur le piédroit, cassures sur la corniche)
Eléments non visibles actuellement ajoutés	état de l'imposte droite de la baie latérale occidentale antérieur à sa restauration
Eléments existants non représentés	-
Fidélité à la réalité	très fidèle
Commentaires	
Vue de la porte d'Arroux, côté campagne, dans les dernières années du XIX ^{ème} siècle : le massif de blocage n'a pas encore été recouvert par la plateforme, le lampadaire sur support court est toujours en place.

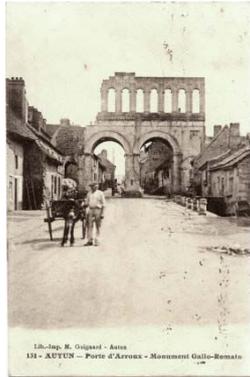
Fiche n° 230

Nom de la porte	porte d'Arroux
Type de représentation	élévation côté campagne
Auteur	inconnu
Date	postérieur à 1902-1903 ; années 1900-1910 environ
Lieu de conservation	-
Référence de conservation	collection particulière
Publication	-
Bibliographie relative au document	-
Nature du document	photographie
Support / technique	carte postale ancienne
Couleur	noir et blanc
Hauteur x largeur (cm)	13,7 x 9
Légende	Lib.-imp. M. Guignard – Autun/ 131 AUTUN – Porte d'Arroux – Monument Gallo-Romain
Représentation de l'espace environnant	oui
Présence de personnages	oui (hommes et charrette au premier plan et personnages derrière la porte au second plan))
Présence d'éléments artificiels modernes	non
Présence de végétation sur les blocs	non
Présence de végétation sur les blocs	non
Respect de la position des ensembles structurels	oui
Nombre d'arcades conservées / nombre total	7 / 10
Respect global des proportions	oui
Respect de la place des joints montants et assises	oui

Respect de la position du 2 ^{ème} niveau	oui
Respect de la position de la corniche sommitale	exacte
Représentation du décor et autres détails	précise
Etat du blocage au-dessus de la baie orientale	postérieur à sa restauration en 1902-1903
Présence des traces négatives	oui (bloc à la face de parement éclatée, traces liées à la chapelle sur le piédroit, cassures sur la corniche)
Éléments non visibles actuellement ajoutés	-
Éléments existants non représentés	-
Fidélité à la réalité	très fidèle
Commentaires	
<p>Vue de la porte d'Arroux, côté campagne, au début du XX^{ème} siècle : on aperçoit le sommet du poteau électrique (attesté en 1907) et la maison située devant la baie latérale occidentale est toujours en place. On distingue une affiche publicitaire sur une maison à droite de la rue du Faubourg d'Arroux.</p>

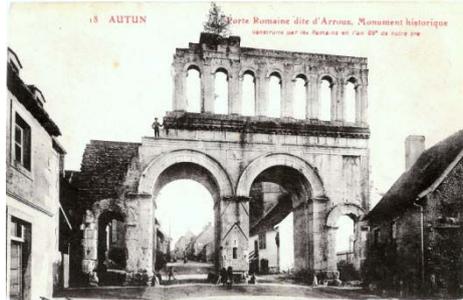
Fiche n° 231

Nom de la porte	porte d'Arroux
Type de représentation	élévation côté campagne
Auteur	inconnu
Date	début du XX ^{ème} siècle
Lieu de conservation	-
Référence de conservation	collection particulière
Publication	édition du cliché sur une autre carte postale (Phototypie Coqueugniot et Truchot, Autun / 18. AUTUN ANTIQUE)
Bibliographie relative au document	-
Nature du document	photographie
Support / technique	carte postale ancienne
Couleur	noir et blanc
Hauteur x largeur (cm)	9 x 14
Légende	18 AUTUN / Porte Romaine dite d'Arroux. Monument historique construite par les Romains en l'an 69 de notre ère
Représentation de l'espace environnant	oui
Présence de personnages	oui (enfants au premier plan et un sur la porte en hauteur)
Présence d'éléments artificiels modernes	non
Présence de végétation sur les blocs	oui (arbuste au sommet)
Respect de la position des ensembles structurels	oui
Nombre d'arcades conservées / nombre total	7 / 10

Respect global des proportions	oui
Respect de la place des joints montants et assises	oui
Respect de la position du 2 ^{ème} niveau	oui
Respect de la position de la corniche sommitale	exacte
Représentation du décor et autres détails	précise
Etat du blocage au-dessus de la baie orientale	postérieur à sa restauration en 1902-1903
Présence des traces négatives	oui (bloc à la face de parement éclatée, traces liées à la chapelle sur le piédroit, cassures sur la corniche)
Eléments non visibles actuellement ajoutés	état de l'imposte droite de la baie latérale occidentale antérieur à sa restauration
Eléments existants non représentés	-
Fidélité à la réalité	très fidèle
Commentaires	
Vue de la porte d'Arroux depuis la campagne. Le cliché est antérieur à la démolition de la maison située devant la baie latérale occidentale. Le garçon qui se tient sur l'architrave intermédiaire permet de se rendre compte de la hauteur des assises de l'entablement intermédiaire (119 cm pour la frise et la corniche).

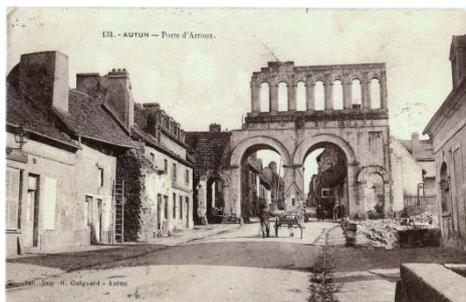
Fiche n° 232

Nom de la porte	porte d'Arroux
Type de représentation	élévation côté campagne
Auteur	inconnu
Date	
Lieu de conservation	-
Référence de conservation	collection particulière
Publication	-
Bibliographie relative au document	-
Nature du document	photographie
Support / technique	carte postale ancienne
Couleur	noir et blanc
Hauteur x largeur (cm)	8,8 x 13,9
Légende	Lib.-Imp. M. Guignard – Autun / 131. AUTUN – Porte d'Arroux – Monument Gallo-Romain
Représentation de l'espace environnant	oui
Présence de personnages	oui (homme et charrette devant la porte, groupe sous une arcade)
Présence d'éléments artificiels modernes	oui (poteau électrique au second plan, derrière la porte sur le côté gauche)
Présence de végétation sur les blocs	oui (arbuste desséché au sommet)
Respect de la position des ensembles structurels	oui
Nombre d'arcades conservées / nombre total	7 / 10
Respect global des proportions	oui
Respect de la place des joints montants et assises	oui

Respect de la position du 2 ^{ème} niveau	oui
Respect de la position de la corniche sommitale	exacte
Représentation du décor et autres détails	précise
Etat du blocage au-dessus de la baie orientale	postérieur à sa restauration en 1902-1903
Présence des traces négatives	oui (bloc à la face de parement éclatée, traces liées à la chapelle sur le piédroit, cassures sur la corniche)
Eléments non visibles actuellement ajoutés	état de l'imposte droite de la baie latérale occidentale antérieur à sa restauration
Eléments existants non représentés	-
Fidélité à la réalité	très fidèle
Commentaires

Vue de la porte d'Arroux, côté campagne, datant du début du XX^{ème} siècle. Le sommet du poteau électrique situé immédiatement derrière la porte correspond au premier état du poteau. La démolition de la maison située devant la baie latérale occidentale, à droite de la rue, est récente au vu des gravats encore présents sur le sol.

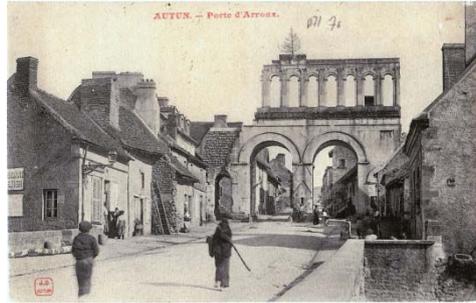
Fiche n° 233

Nom de la porte	porte d'Arroux
Type de représentation	élévation côté campagne
Auteur	inconnu
Date	début XX ^{ème} siècle
Lieu de conservation	-
Référence de conservation	collection particulière
Publication	-
Bibliographie relative au document	-
Nature du document	photographie
Support / technique	carte postale ancienne
Couleur	noir et blanc
Hauteur x largeur (cm)	8,9 x 13,9
Légende	Autun – Porte d'Arroux/ J.C Autun dans un cartouche rouge.
Représentation de l'espace environnant	oui
Présence de personnages	oui (deux personnages marchant de dos au premier plan, groupe devant une maison sur la gauche, autres groupe au second plan près de la porte)
Présence d'éléments artificiels modernes	non
Présence de végétation sur les blocs	oui (arbuste au sommet)
Respect de la position des ensembles structurels	oui
Nombre d'arcades conservées / nombre total	7 / 10
Respect global des proportions	oui
Respect de la place des joints montants et assises	oui

Respect de la position du 2 ^{ème} niveau	oui
Respect de la position de la corniche sommitale	exacte
Représentation du décor et autres détails	précise
Etat du blocage au-dessus de la baie orientale	postérieur à sa restauration en 1902-1903
Présence des traces négatives	oui (bloc à la face de parement éclatée, traces liées à la chapelle sur le piédroit, cassures sur la corniche)
Eléments non visibles actuellement ajoutés	état de l'imposte droite de la baie latérale occidentale antérieur à sa restauration
Eléments existants non représentés	-
Fidélité à la réalité	très fidèle
Commentaires

Vue de la porte d'Arroux, côté campagne, datant du début du XX^{ème} siècle. La démolition de la maison située devant la baie latérale occidentale, à droite de la rue, n'a pas encore au lieu.

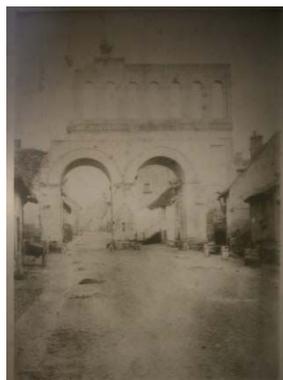
Fiche n° 234

Nom de la porte	porte d'Arroux
Type de représentation	élévation côté campagne
Auteur	anonyme
Date	probablement de peu antérieure à 1876
Lieu de conservation	Paris, BnF, Estampes et photographie
Référence de conservation	-
Publication	-
Bibliographie relative au document	-
Nature du document	photographie
Support / technique	(consulté sur microfilm)
Couleur	noir et blanc
Hauteur x largeur (cm)	non mesurées
Légende	-
Représentation de l'espace environnant	oui
Présence de personnages	non
Présence d'éléments artificiels modernes	oui (lampadaire)
Présence de végétation sur les blocs	oui (arbuste au sommet)
Respect de la position des ensembles structurels	oui
Nombre d'arcades conservées / nombre total	7 / 10
Respect global des proportions	oui
Respect de la place des joints montants et assises	oui
Respect de la position du 2 ^{ème} niveau	oui
Respect de la position de la corniche sommitale	exacte
Représentation du décor et autres détails	précise

Etat du blocage au-dessus de la baie orientale	antérieur à sa restauration en 1902-1903
Présence des traces négatives	oui (bloc à la face de parement éclatée, traces liées à la chapelle sur le piédroit, cassures sur la corniche)
Eléments non visibles actuellement ajoutés	état de l'imposte droite de la baie latérale occidentale antérieur à sa restauration
Eléments existants non représentés	-
Fidélité à la réalité	très fidèle

On ne voit pas le support de câble fixé dans l'intrados de la grande voûte de droite (difficile de juger sur le microfilm que j'ai consulté) ; en revanche le lampadaire sur support court, le poteau au fond de la rue et la rampe simple sont bien visibles. Si ce cliché fait partie de la même campagne photographique que le cliché n° 237, alors le support de câble est présent et la datation doit être abaissée à 1877-1903.

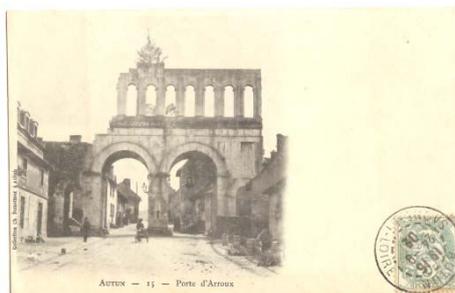
Fiche n° 235

Nom de la porte	porte d'Arroux
Type de représentation	élévation côté campagne
Auteur	inconnu
Date	antérieur à 1902
Lieu de conservation	-
Référence de conservation	collection particulière
Publication	-
Bibliographie relative au document	-
Nature du document	photographie
Support / technique	carte postale ancienne
Couleur	noir et blanc
Hauteur x largeur (cm)	9 x 14
Légende	Collection Ch. Dumothier à Autun / AUTUN – 15 – Porte d'Arroux
Représentation de l'espace environnant	oui
Présence de personnages	oui (homme sur le trottoir à gauche, personnage sur une charrette au centre et autre personnage au second plan)
Présence d'éléments artificiels modernes	oui (lampadaire)
Présence de végétation sur les blocs	oui (arbuste au sommet ; végétation abondante également sur la galerie derrière le pilier central)
Respect de la position des ensembles structurels	oui
Nombre d'arcades conservées / nombre total	7 / 10
Respect global des proportions	oui

Respect de la place des joints montants et assises	oui
Respect de la position du 2 ^{ème} niveau	oui
Respect de la position de la corniche sommitale	exacte
Représentation du décor et autres détails	précise
Etat du blocage au-dessus de la baie orientale	antérieur à sa restauration en 1902-1903
Présence des traces négatives	oui (bloc à la face de parement éclatée, traces liées à la chapelle sur le piédroit, cassures sur la corniche)
Eléments non visibles actuellement ajoutés	état de l'imposte droite de la baie latérale occidentale antérieur à sa restauration
Eléments existants non représentés	-
Fidélité à la réalité	très fidèle
Commentaires

Vue de la façade de la porte d'Arroux ; cliché antérieur à 1902. La végétation qui apparaît de manière plus ou moins symétrique derrière le pilier central de la galerie appartient-elle à un autre arbre qui aurait été installé au sommet des grandes baies voûtées ou s'agit-il de deux pousses distinctes de végétation sauvage ?

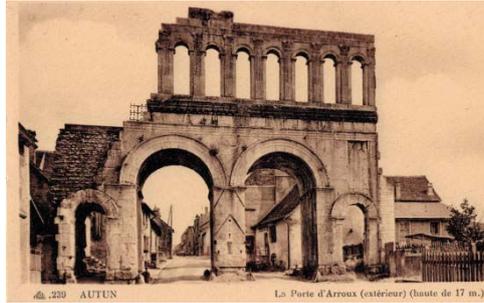
Fiche n° 236

Nom de la porte	porte d'Arroux
Type de représentation	élévation côté campagne
Auteur	inconnu
Date	2 ^{ème} quart du XX ^{ème} s. ?
Lieu de conservation	-
Référence de conservation	collection particulière
Publication	-
Bibliographie relative au document	-
Nature du document	photographie
Support / technique	carte postale ancienne
Couleur	noir et blanc
Hauteur x largeur (cm)	9 x 14
Légende	CAP 239 AUTUN / La porte d'Arroux (extérieur) (haute de 17 m.)/ au verso : Cie des arts photomécaniques - Paris
Représentation de l'espace environnant	oui
Présence de personnages	non
Présence d'éléments artificiels modernes	oui (poteau électrique à 12 supports au second plan)
Présence de végétation sur les blocs	oui
Respect de la position des ensembles structurels	oui
Nombre d'arcades conservées / nombre total	7 / 10
Respect global des proportions	oui
Respect de la place des joints montants et assises	oui
Respect de la position du 2 ^{ème} niveau	oui

Respect de la position de la corniche sommitale	exacte
Représentation du décor et autres détails	précise
Etat du blocage au-dessus de la baie orientale	postérieur à sa restauration en 1902-1903
Présence des traces négatives	oui (bloc à la face de parement éclatée, traces liées à la chapelle sur le piédroit, cassures sur la corniche)
Eléments non visibles actuellement ajoutés	état de l'imposte droite de la baie latérale occidentale antérieur à sa restauration
Eléments existants non représentés	-
Fidélité à la réalité	très fidèle
Commentaires

Vue de la façade côté campagne de la porte d'Arroux. Au-delà du massif restauré autour du blocage, les éléments permettant de situer chronologiquement le cliché sont la présence des 12 supports de câble du poteau électrique situé immédiatement à l'arrière de la porte ainsi que la démolition de la maison située devant la baie latérale ouest.

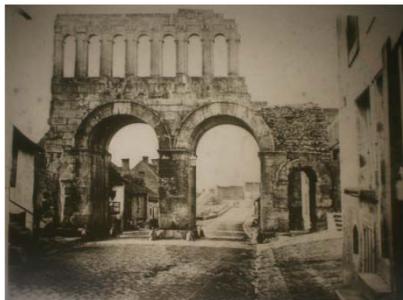
Fiche n° 237

Nom de la porte	porte d'Arroux
Type de représentation	élévation vue depuis l'intérieur de la ville
Auteur	anonyme
Date	entre 1877 et la fin des années 1890
Lieu de conservation	Paris, BnF, Estampes et photographie
Référence de conservation	-
Publication	-
Bibliographie relative au document	-
Nature du document	photographie
Support / technique	(consulté sur microfilm)
Couleur	noir et blanc
Hauteur x largeur (cm)	non mesurées
Légende	-
Représentation de l'espace environnant	oui
Présence de personnages	non
Présence d'éléments artificiels modernes	oui (lampadaire)
Présence de végétation sur les blocs	non
Respect de la position des ensembles structurels	oui
Nombre d'arcades conservées / nombre total	7 / 10
Respect global des proportions	oui
Respect de la place des joints montants et assises	oui
Respect de la position du 2 ^{ème} niveau	oui
Respect de la position de la corniche sommitale	oui
Représentation du décor et autres détails	exacte

Etat du blocage au-dessus de la baie orientale	antérieur à la restauration de 1902-1903
Présence des traces négatives	oui
Éléments non visibles actuellement ajoutés	lampadaire à support court, chasse-roues, support de câble dans l'intrados (difficile à distinguer mais présent)
Éléments existants non représentés	-
Fidélité à la réalité	très fidèle
Commentaires

Vue depuis l'intérieur de la ville de la porte d'Arroux. Le photographe a trouvé le point de vue idéal pour que la porte figure en entier dans le cadre sans être dissimulée derrière l'une des maisons bordant la rue du Faubourg d'Arroux. Un support de câble est visible dans l'intrados de la grande voûte orientale, la rampe d'escalier de la maison de gauche est simple. On aperçoit des vestiges du *cardo maximus* au pied des piédroits secondaires.

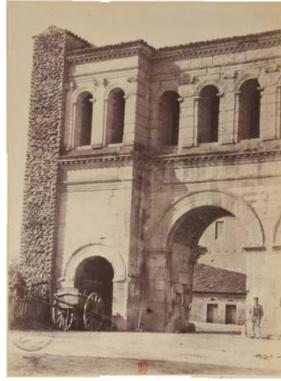
Fiche n° 238

Nom de la porte	porte Saint André
Type de représentation	élévation côté campagne
Auteur	Lacroix, Delcambre
Date	1884 au plus tard
Lieu de conservation	Paris, BnF, Estampes et photographie
Référence de conservation	4-UA-38
Publication	-
Bibliographie relative au document	-
Nature du document	photographie
Support / technique	tirage sur papier albuminé
Couleur	noir et blanc
Hauteur x largeur (cm)	non mesurées
Légende	-
Représentation de l'espace environnant	oui
Présence de personnages	oui (personnage devant le piédroit central)
Présence d'éléments artificiels modernes	non
Présence de végétation sur les blocs	non
Respect de la position des ensembles structurels	oui
Nombre d'arcades conservées / nombre total	[10 / 10]
Respect global des proportions	oui
Respect de la place des joints montants et assises	oui
Respect de la position du 2 ^{ème} niveau	oui
Respect de la position de la corniche sommitale	sans objet (intégralement restaurée par Viollet-le-Duc)

Représentation du décor et autres détails	exacte
Etat de l'avant-corps méridional de la porte	intégralement restauré par Viollet-le-Duc
Etat de l'avant-corps septentrional de la porte	hors du cadre
Représentation de la tour septentrionale	hors du cadre
Présence des traces négatives	oui (les trois marques laissées par l'inscription sont encore bien nettes)
Eléments non visibles actuellement ajoutés	chasse-roues
Eléments existants non représentés	-
Fidélité à la réalité	très fidèle

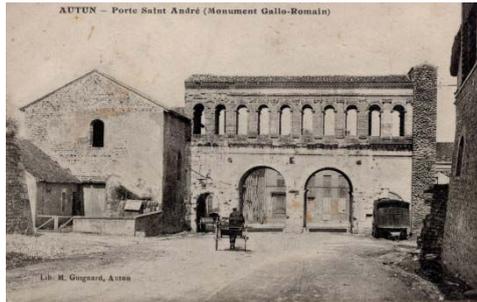
Fiche n° 239

Nom de la porte	porte Saint André
Type de représentation	élévation vue depuis l'intérieur de la ville
Auteur	inconnu
Date	années 1930 ?
Lieu de conservation	-
Référence de conservation	collection particulière
Publication	-
Bibliographie relative au document	-
Nature du document	photographie
Support / technique	carte postale ancienne
Couleur	noir et blanc
Hauteur x largeur (cm)	9 x 13,9
Légende	AUTUN – Porte Saint-André (Monument Gallo-Romain) / Lib. M. Guignard, Autun
Représentation de l'espace environnant	oui (lampadaire à l'angle du mur de la rue, au premier plan à droite ; surplombé par un support de câble)
Présence de personnages	oui (un homme de dos sur une charrette au centre de l'image)
Présence d'éléments artificiels modernes	oui (chasse-roues)
Présence de végétation sur les blocs	non
Respect de la position des ensembles structurels	oui
Nombre d'arcades conservées / nombre total	10 / 10
Respect global des proportions	oui

Respect de la place des joints montants et assises	oui
Respect de la position du 2 ^{ème} niveau	oui
Respect de la position de la corniche sommitale	sans objet (intégralement restaurée par Viollet-le-Duc)
Représentation du décor et autres détails	exacte
Etat de l'avant-corps méridional de la porte	intégralement restauré par Viollet-le-Duc
Etat de l'avant-corps septentrional de la porte	-
Représentation de la tour septentrionale	le toit de la tour a été réparé, on distingue la fenêtre cintrée à côté de la baie latérale nord. La maisonnette alignée avec le parement sud de la tour a été démantelée et remplacée par un muret. En revanche, la maisonnette accolée au parement nord de la tour, de l'autre côté de la porte d'entrée au linteau en accolade est toujours en place, quant à elle. Au-dessus de la porte d'entrée, légèrement désaxée vers le sud, s'ouvre une fenêtre en berceau.
Présence des traces négatives	oui (trois cavités situées sous l'architrave, traces d'arrachement d'une toiture, cavités diverses)

Eléments non visibles actuellement ajoutés	chasse-roues, maisonnette accolée à la tour au nord
Eléments existants non représentés	-
Fidélité à la réalité	très fidèle
Commentaires	
Vue de la porte Saint-André prise depuis la ville dans le 2 ^{ème} quart du XX ^{ème} siècle.

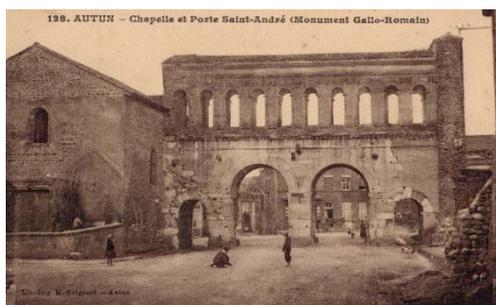
Fiche n° 240

Nom de la porte	porte Saint André
Type de représentation	élévation vue depuis l'intérieur de la ville
Auteur	inconnu
Date	-
Lieu de conservation	-
Référence de conservation	collection particulière
Publication	-
Bibliographie relative au document	-
Nature du document	photographie
Support / technique	carte postale ancienne
Couleur	noir et blanc
Hauteur x largeur (cm)	8,9 x 13,9
Légende	128. AUTUN – Chapelle et Porte Saint-André (Monument Gallo-Romain) / Lib. M. Guignard, Autun
Représentation de l'espace environnant	oui (lampadaire à l'angle du mur de la rue, au premier plan à droite ; surplombé par un support de câble)
Présence de personnages	oui (trois enfants et un chien au 1 ^{er} plan, d'autres personnages derrière la porte)
Présence d'éléments artificiels modernes	oui (chasse-roues)
Présence de végétation sur les blocs	non
Respect de la position des ensembles structurels	oui
Nombre d'arcades conservées / nombre total	10 / 10

Respect global des proportions	oui
Respect de la place des joints montants et assises	oui
Respect de la position du 2 ^{ème} niveau	oui
Respect de la position de la corniche sommitale	sans objet (intégralement restaurée par Viollet-le-Duc)
Représentation du décor et autres détails	exacte
Etat de l'avant-corps méridional de la porte	intégralement restauré par Viollet-le-Duc
Etat de l'avant-corps septentrional de la porte	-
Représentation de la tour septentrionale	le toit de la tour a été réparé, on distingue la fenêtre cintrée à côté de la baie latérale nord. La maisonnette alignée avec le parement sud de la tour a été démantelée et remplacée par un muret. La trace négative laissée par la toiture est encore nette. On voit la porte d'entrée au linteau en accolade. Au-dessus de la porte d'entrée, légèrement désaxée vers le sud, s'ouvre une fenêtre en berceau.
Présence des traces négatives	oui (trois cavités situées sous l'architrave, traces d'arrachement d'une toiture, cavités diverses)

Vue de la porte Saint-André prise depuis la ville dans le 2^{ème} quart du XX^{ème} siècle. A la différence de la fiche n° 240, la façade de la boulangerie arbore ici deux panneaux blancs de forme hexagonale allongée.

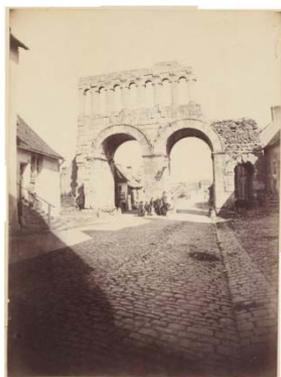
Fiche n° 241

Nom de la porte	porte d'Arroux
Type de représentation	élévation vue depuis l'intérieur de la ville
Auteur	Lacroix, Delcambre
Date	1884 au plus tard
Lieu de conservation	Paris, BnF, Estampes et photographie
Référence de conservation	4-UA-38
Publication	-
Bibliographie relative au document	-
Nature du document	photographie
Support / technique	tirage sur papier albuminé
Couleur	noir et blanc
Hauteur x largeur (cm)	non mesurées
Légende	-
Représentation de l'espace environnant	oui
Présence de personnages	oui (groupe de 6 jeunes hommes devant le piédroit central ; un homme dans l'embrasure d'une porte à droite ; un homme sur l'escalier à gauche)
Présence d'éléments artificiels modernes	oui (lampadaire à support court, chasse-roues, support de câble dans l'intrados)
Présence de végétation sur les blocs	oui (sur l'extrados des arcs)
Respect de la position des ensembles structurels	oui
Nombre d'arcades conservées / nombre total	7 / 10

Respect global des proportions	oui
Respect de la place des joints montants et assises	oui
Respect de la position du 2 ^{ème} niveau	oui
Respect de la position de la corniche sommitale	oui
Représentation du décor et autres détails	exacte
Etat du blocage au-dessus de la baie orientale	antérieur à la restauration de 1902-1903
Présence des traces négatives	oui
Eléments non visibles actuellement ajoutés	lampadaire à support court, chasse-roues, support de câble dans l'intrados
Eléments existants non représentés	-
Fidélité à la réalité	très fidèle
Commentaires	Contemporain de la photographie de la fiche n° 52 (mêmes personnages, mêmes tenues mais position différente), ce cliché date de 1884 au plus tard, ce qui permet de situer chronologiquement les éléments qui apparaissent : la rampe d'escalier simple, le lampadaire sur support court, la présence de deux vestiges du <i>cardo maximus</i> au pied des piédroits secondaires, la présence d'un support de câble dans l'intrados de la baie centrale orientale.

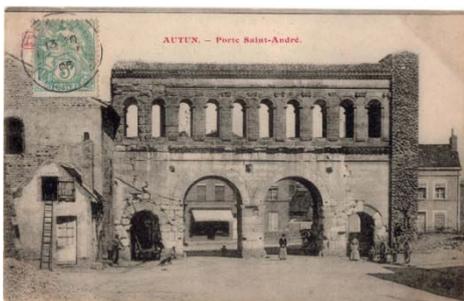
Fiche n° 242

Nom de la porte	porte Saint André
Type de représentation	élévation vue depuis l'intérieur de la ville
Auteur	inconnu
Date	entre 1902 (réfection du toit de la tour) et 1906 (date d'oblitération sur une carte postale = <i>terminus ante quem</i>)
Lieu de conservation	-
Référence de conservation	collection particulière
Publication	-
Bibliographie relative au document	-
Nature du document	photographie
Support / technique	carte postale ancienne
Couleur	noir et blanc
Hauteur x largeur (cm)	9 x 13,9
Légende	AUTUN – Porte Saint-André. / J.C Autun dans un cartouche rouge en haut à gauche
Représentation de l'espace environnant	oui (store à festons de la boulangerie ; deux charrettes dans les baies latérales ; un tas de déblais en bas à gauche du cliché)
Présence de personnages	oui (un homme devant la maison à gauche, puis un chien, un enfant et deux femmes)
Présence d'éléments artificiels modernes	oui (trois supports de câble au niveau de la 3 ^{ème} arcade en partant du nord)

Présence de végétation sur les blocs	non
Respect de la position des ensembles structurels	oui
Nombre d'arcades conservées / nombre total	10 / 10
Respect global des proportions	oui
Respect de la place des joints montants et assises	oui
Respect de la position du 2 ^{ème} niveau	oui
Respect de la position de la corniche sommitale	sans objet (intégralement restaurée par Viollet-le-Duc)
Représentation du décor et autres détails	exacte
Etat de l'avant-corps méridional de la porte	intégralement restauré par Viollet-le-Duc
Etat de l'avant-corps septentrional de la porte	-
Représentation de la tour septentrionale	le toit de la tour a été réparé, on distingue la fenêtre cintrée à côté de la baie latérale nord. La maisonnette alignée avec le parement sud de la tour est en place. Sur la façade côté ville de la tour, s'ouvre une fenêtre en berceau.
Présence des traces négatives	oui (trois cavités situées sous l'architrave, traces d'arrachement d'une toiture, cavités diverses)

Vue de la porte Saint-André depuis l'intérieur de la ville bien datée du milieu des années 1900, ce qui est précieux pour la mise en série chronologique des autres photographies anciennes.

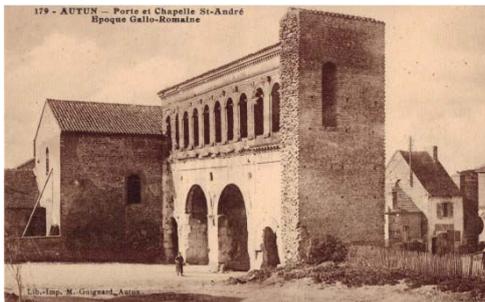
Fiche n° 243

Nom de la porte	porte Saint André
Type de représentation	élévation vue depuis l'intérieur de la ville
Auteur	inconnu
Date	années 1920-1930 ?
Lieu de conservation	-
Référence de conservation	collection particulière
Publication	-
Bibliographie relative au document	-
Nature du document	photographie
Support / technique	carte postale ancienne
Couleur	noir et blanc
Hauteur x largeur (cm)	8,9 x 13,9
Légende	179 – AUTUN – Porte et Chapelle St-André Epoque Gallo-Romaine / Lib.-Imp. M. Guignard, Autun
Représentation de l'espace environnant	oui (panneau losangique sur la façade de la boulangerie)
Présence de personnages	oui (une femme au centre du cliché)
Présence d'éléments artificiels modernes	non (clôture appuyée au centre du contrefort)
Présence de végétation sur les blocs	non
Respect de la position des ensembles structurels	oui
Nombre d'arcades conservées / nombre total	10 / 10
Respect global des proportions	oui
Respect de la place des joints montants et assises	oui

Respect de la position du 2 ^{ème} niveau	oui
Respect de la position de la corniche sommitale	sans objet (intégralement restaurée par Viollet-le-Duc)
Représentation du décor et autres détails	exacte
Etat de l'avant-corps méridional de la porte	intégralement restauré par Viollet-le-Duc
Etat de l'avant-corps septentrional de la porte	-
Représentation de la tour septentrionale	le toit a été refait, on voit bien les deux fenêtres cintrées sur les parements sud et ouest de la tour. La maisonnette alignée avec le parement sud de la tour a été remplacée par un muret ; en revanche, celle qui s'aligne sur son mur nord est toujours en place.
Présence des traces négatives	oui (trois cavités situées sous l'architrave, traces d'arrachement d'une toiture, cavités diverses)
Eléments non visibles actuellement ajoutés	chasse-roues
Eléments existants non représentés	-
Fidélité à la réalité	très fidèle
Commentaires	Cadrage qui laisse voir le flanc sud du contrefort, ses 5 rangées de trous de boulin et sa baie cintrée correspondant au débouché de la voûte transversale inventée par Viollet-le-Duc. On voit aussi les deux blocs antiques de la corniche sommitale qui se distinguent de ceux sculptés entre 1847 et 1849.

Le panneau losangique sur la façade de la boulangerie est un indice permettant de mettre en série chronologique les différents clichés anciens.

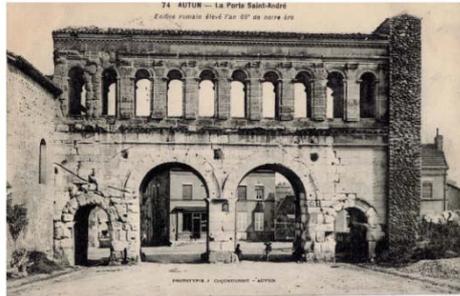
Fiche n° 244

Nom de la porte	porte Saint André
Type de représentation	élévation vue depuis l'intérieur de la ville
Auteur	inconnu
Date	entre 1902 (réfection du toit) et 1911 (date d'oblitération sur un autre exemplaire de cette même carte postale = <i>terminus ante quem</i>)
Lieu de conservation	-
Référence de conservation	collection particulière
Publication	-
Bibliographie relative au document	-
Nature du document	photographie
Support / technique	carte postale ancienne
Couleur	noir et blanc
Hauteur x largeur (cm)	9,1 x 14
Légende	74 AUTUN – La porte Saint-André Edifice romain élevé en l'an 69 ^e de notre ère / PHOTOTYPIE J. Coqueugniot – AUTUN // autre carte postale (mais photographie identique) : 8 Autun La Porte Saint André
Représentation de l'espace environnant	oui (store à festons au niveau de la boulangerie)
Présence de personnages	oui (deux enfants au centre ; un chien devant la boulangerie)
Présence d'éléments artificiels modernes	oui (3 supports de câble dans la 3 ^{ème} arcade en partant du nord)

Respect de la position des ensembles structurels	Présence de végétation sur les blocs non
Nombre d'arcades conservées / nombre total	oui
Respect global des proportions	10 / 10
Respect de la place des joints montants et assises	oui
Respect de la position du 2 ^{ème} niveau	oui
Respect de la position de la corniche sommitale	sans objet (intégralement restaurée par Viollet-le-Duc)
Représentation du décor et autres détails	exacte
Etat de l'avant-corps méridional de la porte	intégralement restauré par Viollet-le-Duc
Etat de l'avant-corps septentrional de la porte	-
Représentation de la tour septentrionale	le toit a été refait, on voit bien la fenêtre cintrée sur le parement sud de la tour. La maisonnette alignée avec le parement sud de la tour doit être présente (bien qu'elle soit hors-cadre) en raison de la présence du lierre et de l'escalier qui mène à l'une de ses portes d'entrée.
Présence des traces négatives	oui (trois cavités situées sous l'architrave, traces d'arrachement d'une toiture, cavités diverses)

Eléments non visibles actuellement ajoutés chasse-roues, 3 supports de câble
 Eléments existants non représentés -
 Fidélité à la réalité très fidèle
 Commentaires
 Photographie de la porte Saint-André prise depuis l'intérieur de la ville entre 1902 et 1911.

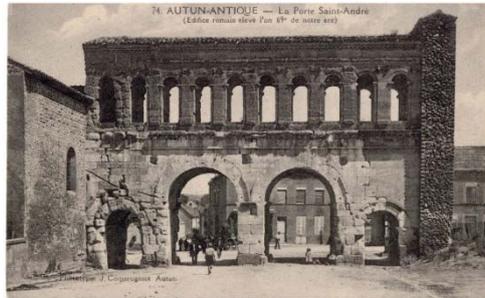
Fiche n° 245

Nom de la porte	porte Saint André
Type de représentation	élévation vue depuis l'intérieur de la ville
Auteur	inconnu
Date	années 1920-1930 ?
Lieu de conservation	-
Référence de conservation	collection particulière
Publication	-
Bibliographie relative au document	-
Nature du document	photographie
Support / technique	carte postale ancienne
Couleur	noir et blanc
Hauteur x largeur (cm)	8,8 x 14,1
Légende	74. AUTUN ANTIQUE – La porte Saint-André (Edifice romain élevé en l'an 69 ^e de notre ère) / PHOTOTYPIE J. Coqueugnot – AUTUN
Représentation de l'espace environnant	oui
Présence de personnages	oui (enfant de dos au premier plan, homme sous la grande baie nord, jeune enfant sous la grande baie sud et groupe de personnes avec une charrette à l'arrière plan)
Présence d'éléments artificiels modernes	non
Présence de végétation sur les blocs	non
Respect de la position des ensembles structurels	oui
Nombre d'arcades conservées / nombre total	10 / 10

Respect global des proportions	oui
Respect de la place des joints montants et assises	oui
Respect de la position du 2 ^{ème} niveau	oui
Respect de la position de la corniche sommitale	sans objet (intégralement restaurée par Viollet-le-Duc)
Représentation du décor et autres détails	exacte
Etat de l'avant-corps méridional de la porte	intégralement restauré par Viollet-le-Duc
Etat de l'avant-corps septentrional de la porte	-
Représentation de la tour septentrionale	le toit a été refait, on voit bien la fenêtre cintrée sur le parement sud de la tour. La maisonnette alignée avec le parement sud de la tour a été remplacée par un muret ; le départ de sa toiture a laissé une trace sur la tour.
Présence des traces négatives	oui (trois cavités situées sous l'architrave, traces d'arrachement d'une toiture, cavités diverses)
Eléments non visibles actuellement ajoutés	chasse-roues

Vue de la porte Saint-André depuis l'intérieur de la ville à une époque où la maisonnette accolée à la tour a été détruite et remplacée par un muret (opération effectuée avant la fin des années 1920).

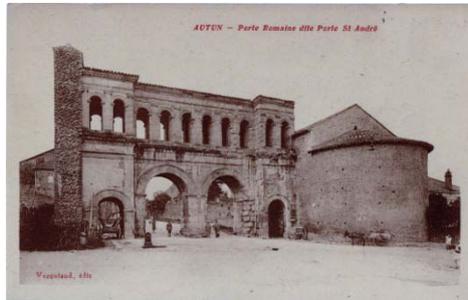
Fiche n° 246

Nom de la porte	porte Saint André
Type de représentation	élévation côté campagne
Auteur	anonyme
Date	années 1920-1930 ?
Lieu de conservation	-
Référence de conservation	collection particulière
Publication	-
Bibliographie relative au document	-
Nature du document	photographie
Support / technique	carte postale ancienne
Couleur	noir et blanc
Hauteur x largeur (cm)	9 x 14
Légende	Autun – Porte dite Porte St-André / Vergniaud. édit
Représentation de l'espace environnant	oui (deux poteaux portant un panneau situés devant la baie latérale sud ; fontaine, un cabanon situé derrière le muret ayant remplacé la maisonnette accolée à la tour ; une lampe suspendue exactement à l'aplomb de l'âne)
Présence de personnages	oui (quatre personnes en pose au centre, un âne attelé à une carriole stationnant contre la tour, deux autres personnages sur le bord droit du cliché)
Présence d'éléments artificiels modernes	oui (panneau losangique sur le parement de la tour)

Présence de végétation sur les blocs	non
Respect de la position des ensembles structurels	oui
Nombre d'arcades conservées / nombre total	10 / 10
Respect global des proportions	oui
Respect de la place des joints montants et assises	oui
Respect de la position du 2 ^{ème} niveau	oui
Respect de la position de la corniche sommitale	sans objet (intégralement restaurée par Viollet-le-Duc)
Représentation du décor et autres détails	exacte
Etat de l'avant-corps méridional de la porte	intégralement restauré par Viollet-le-Duc
Etat de l'avant-corps septentrional de la porte	dégagé de toute structure
Représentation de la tour septentrionale	Le toit de la tour a été réparé ; on distingue le soubassement en grand appareil au niveau du sommet de la partie semi-circulaire de la tour.
Présence des traces négatives	oui (cassures de la corniche, une trace d'arrachement en forme d'ogive juste au-dessus de la baie latérale nord)

Une vue de la façade campagne de la porte Saint-André quelques années avant que la route ne soit asphaltée. La clôture située devant le contrefort est en très mauvais état (critère permettant l'établissement d'une chronologie relative).

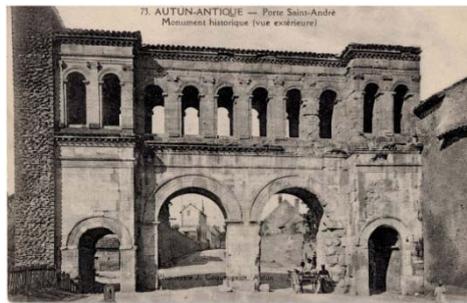
Fiche n° 247

Nom de la porte porte Saint André

Type de représentation élévation côté campagne

Présence des traces négatives	oui (cassures de la corniche, une trace d'arrachement en forme d'ogive juste au-dessus de la baie latérale nord)
Eléments non visibles actuellement ajoutés	on distingue nettement les blocs de la corniche sommitale que Viollet-le-Duc avait laissés en place
Eléments existants non représentés	-
Fidélité à la réalité	très fidèle
Commentaires	Vue de la façade côté campagne de la porte Saint-André. On remarque trois des quatre blocs de corniche antiques laissés en place par Viollet-le-Duc et retirés dans les années 1972-1976. Les 3 blocs chutés au pied du piédroit central permettent de mettre en série les différents clichés anciens.

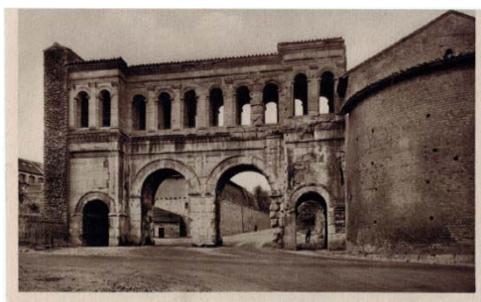
Fiche n° 248

Nom de la porte	porte Saint André
Type de représentation	élévation côté campagne
Auteur	anonyme
Date	années 1930 ?
Lieu de conservation	-
Référence de conservation	collection particulière
Publication	-
Bibliographie relative au document	-
Nature du document	photographie
Support / technique	carte postale ancienne
Couleur	noir et blanc
Hauteur x largeur (cm)	9 x 14
Légende	au verso : 8. Autun Antique Porte Saint-André (extérieur) Edifice romain, élevé en l'an 69 de notre ère Monument historique / Héliogravure d'Art P. Coqueugniot et G. Truchot – Autun.
Représentation de l'espace environnant	oui
Présence de personnages	oui (un homme sous l'arcade de droite)
Présence d'éléments artificiels modernes	oui (gouttière effacée au centre)
Présence de végétation sur les blocs	non
Respect de la position des ensembles structurels	oui
Nombre d'arcades conservées / nombre total	10 / 10
Respect global des proportions	oui
Respect de la place des joints montants et assises	oui

Respect de la position du 2 ^{ème} niveau	oui
Respect de la position de la corniche sommitale	sans objet (intégralement restaurée par Viollet-le-Duc)
Représentation du décor et autres détails	exacte
Etat de l'avant-corps méridional de la porte	intégralement restauré par Viollet-le-Duc
Etat de l'avant-corps septentrional de la porte	dégagé de toute structure
Représentation de la tour septentrionale	Le toit de la tour a été réparé et la partie supérieure de la maçonnerie a été refaite (pour la partie rectangulaire de la tour uniquement). En bas à droite,

Photographie de la porte Saint-André prises quelques années avant que la route ne soit asphaltée. La lampe suspendue a subi une retouche visant à l'effacer (à l'aplomb du piédroit central). La fixation de l'extrémité du câble qui la supporte n'a pas pu être effacée en revanche : elle se situe au contact de la porte et de la tour, une assise en-dessous de l'architrave intermédiaire. Autre élément datant : on distingue la tranche du panneau losangique sur la tour de flanquement. La maisonnette accolée à la tour a été remplacée par un muret dont on aperçoit les chapérons à travers la baie latérale nord.

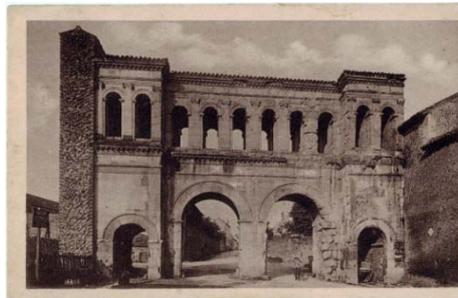
Fiche n° 249

Nom de la porte	porte Saint André
Type de représentation	élévation côté campagne
Auteur	anonyme
Date	années 1930 ?, 1943 au plus tard ¹⁰⁵
Lieu de conservation	-
Référence de conservation	collection particulière
Publication	-
Bibliographie relative au document	-
Nature du document	photographie
Support / technique	carte postale ancienne
Couleur	noir et blanc
Hauteur x largeur (cm)	9 x 14
Légende	au verso : AUTUN (S.-et-L.) – Porte Saint-André Monument romain de l'an 69 avec corps de garde. Mesure 14m de hauteur. / M.P. Bourgeois CHALON-SUR-SAONE / écrit à l'envers [sur le négatif original] : A11331
Représentation de l'espace environnant	oui (panneau rectangulaire sur un poteau « Autun automobiles ... en ville ... », clôture appuyée contre le contrefort, fontaine, muret ayant remplacé la maisonnette accolée à la tour, une charrette dans la baie latérale nord, deux blocs situés au pied du piédroit central, le mur d'angle de la rue de la Croix-Blanche après réfection)

Présence des traces négatives	oui (cassures de la corniche, une trace d'arrachement en forme d'ogive juste au-dessus de la baie latérale nord)
Eléments non visibles actuellement ajoutés	on distingue nettement 3 des 4 blocs de la corniche sommitale que Viollet-le-Duc avait laissés en place
Eléments existants non représentés	-
Fidélité à la réalité	très fidèle
Commentaires	
Photographie de la porte Saint-André au début de l'âge automobile, la route n'est pas encore asphaltée mais les panneaux se multiplient progressivement.

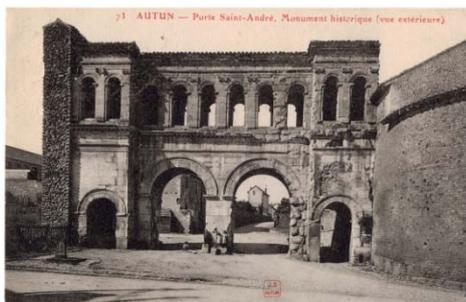
Fiche n° 250

Nom de la porte	porte Saint André
Type de représentation	élévation côté campagne
Auteur	anonyme
Date	années 1920-1930
Lieu de conservation	-
Référence de conservation	collection particulière
Publication	-
Bibliographie relative au document	-
Nature du document	photographie
Support / technique	carte postale ancienne
Couleur	noir et blanc
Hauteur x largeur (cm)	8,9 x 14
Légende	73 AUTUN – Porte Saint-André. Monument historique (vue extérieure) / J. C AUTUN dans un cartouche rouge

Représentation de l'espace environnant	oui (fontaine et caniveau au premier plan ; muret dans le prolongement du parement sud de la tour côté ville ; 3 blocs massifs au pied du piédroit central ; lampadaire sur support métallique à l'angle de la rue derrière la porte, surplombé par un support de câble à quatre têtes)
Présence de personnages	oui (5 enfants devant le piédroit central)
Présence d'éléments artificiels modernes	oui (chasse-roues)
Présence de végétation sur les blocs	oui (à droite de l'arc latéral nord et sur l'entablement de cet avant-corps)
Respect de la position des ensembles structurels	oui
Nombre d'arcades conservées / nombre total	10 / 10
Respect global des proportions	oui
Respect de la place des joints montants et assises	oui
Respect de la position du 2 ^{ème} niveau	oui
Respect de la position de la corniche sommitale	sans objet (intégralement restaurée par Viollet-le-Duc)
Représentation du décor et autres détails	exacte

Etat de l'avant-corps méridional de la porte	intégralement restauré par Viollet-le-Duc
Etat de l'avant-corps septentrional de la porte	dégagé de toute structure
Représentation de la tour septentrionale	Le toit de la tour a été réparé et la partie supérieure de la maçonnerie a été refaite (pour la partie rectangulaire de la tour uniquement). En bas à droite, apparaissent les blocs en grand appareil du soubassement de la tour.
Présence des traces négatives	oui (cassures de la corniche, une trace d'arrachement en forme d'ogive juste au-dessus de la baie latérale nord)
Eléments non visibles actuellement ajoutés	en raison de l'ombre portée par la toiture, on ne distingue que difficilement les blocs de la corniche sommitale que Viollet-le-Duc avait laissés en place
Eléments existants non représentés	-
Fidélité à la réalité	très fidèle
Commentaires	
Vue de la porte Saint-André très peu de temps avant l'installation du panneau losangique sur la tour, du poteau avec le panneau signalétique quadrangulaire devant l'avant-corps sud et du système d'éclairage suspendu. La maisonnette accolée à la tour a déjà été remplacée par un muret. La présence des blocs au pied du piédroit central facilite la mise en série chronologique des clichés anciens.

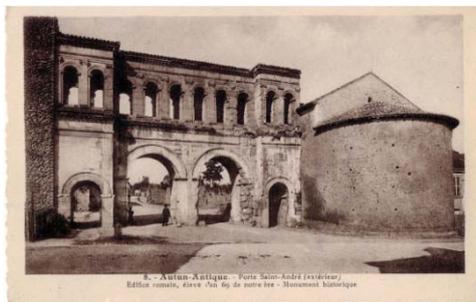
Fiche n° 251

Nom de la porte	porte Saint André
Type de représentation	élévation côté campagne
Auteur	inconnu
Date	années 1930 ?
Lieu de conservation	-
Référence de conservation	collection particulière
Publication	-

Bibliographie relative au document	-
Nature du document	photographie
Support / technique	carte postale ancienne
Couleur	noir et blanc
Hauteur x largeur (cm)	9,2 x 14,1
Légende	8. – AUTUN ANTIQUE. Porte Saint-André (extérieur) Edifice romain, élevé en l'an 69 de notre ère – Monument historique
Représentation de l'espace environnant	oui (3 blocs au pied du piédroit central, fontaine autour d'un caniveau, clôture accolée au contrefort et panneau rectangulaire sur un poteau)
Présence de personnages	oui (deux personnes sous la grande baie sud)
Présence d'éléments artificiels modernes	oui (chasse-roues)
Présence de végétation sur les blocs	non
Respect de la position des ensembles structurels	oui
Nombre d'arcades conservées / nombre total	10 / 10
Respect global des proportions	oui
Respect de la place des joints montants et assises	oui
Respect de la position du 2 ^{ème} niveau	oui
Respect de la position de la corniche sommitale	sans objet (intégralement restaurée par Viollet-le-Duc)
