THÈSE

Les portes de l'enceinte antique d'Autun et leurs modèles
(Gaule, Italie, provinces occidentales de l'Empire romain)

Volume II – Annexes

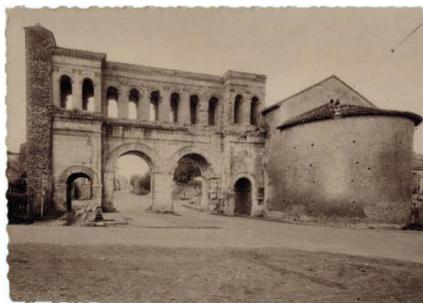
Fiche n° 252

Nom de la porte	porte Saint André
Type de représentation	élévation côté campagne
Auteur	inconnu

Date	années 1930-1940 ?
Lieu de conservation	-
Référence de conservation	collection particulière
Publication	-
Bibliographie relative au document	-
Nature du document	photographie
Support / technique	carte postale ancienne
Couleur	noir et blanc
Hauteur x largeur (cm)	10,5 x 14,9
Légende	au verso : 8. AUTUN la ROMAINE – Porte St-André / Impressions Normandes Héliographiques - Caen
Représentation de l'espace environnant	oui (fontaine et caniveau, panneaux signalétiques (rectangulaire et rond), éclairage public suspendu, muret dans l'alignement du parement sud de la tour, plusieurs blocs au pied du piédroit central)
Présence de personnages	non
Présence d'éléments artificiels modernes	oui (chasse-roues, fixation du câble supportant la lampe)
Présence de végétation sur les blocs	non
Respect de la position des ensembles structurels	oui
Nombre d'arcades conservées / nombre total	10 / 10
Respect global des proportions	oui

Eléments existants non représentés	-
Fidélité à la réalité	très fidèle
Commentaires	Cette photographique a été prise quelques années seulement après celle de la fiche n° 251 (l'arbre au sommet de l'angle de mur de la rue de la Croix-Blanche s'est développé ; le premier panneau rectangulaire a été remplacé par un autre panneau). La rue n'est toujours pas asphaltée mais des voitures doivent déjà circuler au vu des traces qu'elles créent sur le sol.

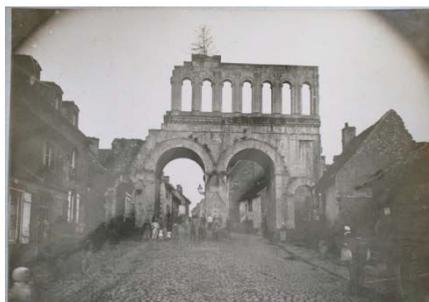
Fiche n° 253

Nom de la porte	porte d'Arroux
Type de représentation	élévation côté campagne
Auteur	inconnu
Date	entre les années 1870 et 1902 ; années 1880 ?
Lieu de conservation	Paris, MAP (archives photographiques)
Référence de conservation	71, Autun
Publication	-
Bibliographie relative au document	-
Nature du document	photographie
Support / technique	tirage
Couleur	noir et blanc
Hauteur x largeur (cm)	non mesurés
Légende	-
Représentation de l'espace environnant	oui (voie pavée bordée par deux caniveaux, rampe d'escalier simple pour la maison de droite côté ville)
Présence de personnages	oui (groupe d'une quinzaine de personnes devant la baie centrale orientale ; une femme devant le piédroit secondaire de droite ; une femme avec coiffe blanche sur le bord de la route en bas à droite)
Présence d'éléments artificiels modernes	oui (lampadaire sur support court fixé sur le piédroit central, chasse-roues)
Présence de végétation sur les blocs	oui (végétation sur la frise intermédiaire et sur les extrados, arbuste au sommet)

Respect de la position des ensembles structurels	oui
Nombre d'arcades conservées / nombre total	7 / 10
Respect global des proportions	oui
Respect de la place des joints montants et assises	oui
Respect de la position du 2 ^{ème} niveau	oui
Respect de la position de la corniche sommitale	oui
Représentation du décor et autres détails	exacte
Etat du blocage au-dessus de la baie orientale	antérieur à la restauration de 1902-1903
Présence des traces négatives	oui (bloc à la face de parement éclaté, traces sur le piédroit central liées à la chapelle à Notre-Dame, trace négative laissée par le panneau d'interdiction de la mendicité, cassures de la corniche)
Eléments non visibles actuellement ajoutés	chasse-roues
Eléments existants non représentés	
Fidélité à la réalité	très fidèle
Commentaires	
Le cliché est parfois flou, certains personnages ont dû se déplacer. On ne distingue pas de support de câble dans l'intrados de la baie centrale orientale : il faut pourtant le restituer comme l'indique le fil électrique en haut à gauche du cliché qui converge exactement à l'endroit où ce support apparaît sur d'autres photographies.

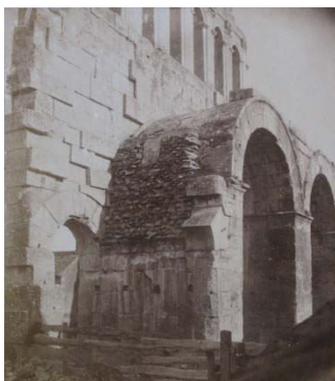
Fiche n° 254

Nom de la porte	porte d'Arroux
Type de représentation	élévation vue depuis l'intérieur de la ville (partielle)
Auteur	inconnu
Date	peu après 1875
Lieu de conservation	Paris, MAP (archives photographiques)
Référence de conservation	71, Autun
Publication	-
Bibliographie relative au document	-
Nature du document	photographie
Support / technique	tirage
Couleur	noir et blanc
Hauteur x largeur (cm)	non mesurées
Légende	-
Représentation de l'espace environnant	non (détail de la porte) – si ce n'est la clôture de bois appuyée au piédroit le plus occidental de la porte
Présence de personnages	non
Présence d'éléments artificiels modernes	oui (le support court du lampadaire sur le piédroit central)
Présence de végétation sur les blocs	non
Respect de la position des ensembles structurels	oui
Nombre d'arcades conservées / nombre total	[7 / 10]
Respect global des proportions	oui
Respect de la place des joints montants et assises	oui

Respect de la position du 2 ^{ème} niveau	[oui]
Respect de la position de la corniche sommitale	[oui]
Représentation du décor et autres détails	exacte
Etat du blocage au-dessus de la baie orientale	hors du cadre
Présence des traces négatives	oui (bloc d'architrave retourné, irrégularité du parement sur le revers de la façade, alignement de 4 cavités quadrangulaires)
Eléments non visibles actuellement ajoutés	2 des 4 cavités quadrangulaires, le mur en petit appareil plaqué contre l'extrados, l'extrados, la face de joint du bloc PAX-42, la face de joint des blocs de la façade et de la face arrière, l'assise de l'imposte
Eléments existants non représentés	-
Fidélité à la réalité	très fidèle
Commentaires	Cliché très intéressant qui présente l'état du flanc oriental de la baie latérale occidentale après les restaurations de 1875 (ajout de deux claveaux et protection de l'extrados des voûtes) mais avant les travaux de 1902-1903 qui recouvriront totalement les extrados. L'angle original qui a été choisi par le photographe permet de montrer ce qu'on ne voit plus depuis 1902-1903 : l'extrados et le bloc PAX-42. Par ailleurs, l'assise de l'imposte a été complètement remplacée par des pierres neuves en 1902-

1903, ce qui a fait disparaître deux des quatre cavités rectangulaires qui sont figurées sur ce cliché. On voit également le flanc occidental de la façade campagne, aujourd'hui occulté en partie basse par le contrefort PAX-8.

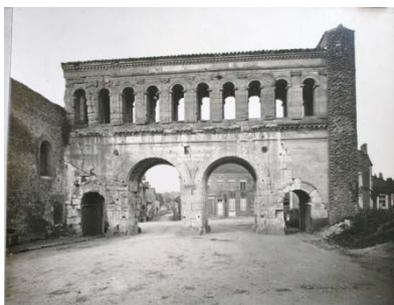
Fiche n° 255

Nom de la porte	porte Saint André
Type de représentation	élévation côté campagne
Auteur	inconnu
Date	entre 1875 (chasse-roues) et 1902 (réparation du toit)
Lieu de conservation	Paris, MAP (Photothèque)
Référence de conservation	71, Autun
Publication	-
Bibliographie relative au document	-
Nature du document	photographie
Support / technique	tirage
Couleur	noir et blanc
Hauteur x largeur (cm)	non mesurées
Légende	-
Représentation de l'espace environnant	oui (boulangerie avec son enseigne, lampadaire situé sur le côté gauche de la rue du Faubourg Saint-André ; un poulailler ou un clapier en bas à droite ?, deux caniveaux correspond aux baies latérales, la clôture de bois autour du contrefort)
Présence de personnages	oui (à l'arrière plan sur la gauche, deux personnes devant une maison, une troisième un peu plus loin).
Présence d'éléments artificiels modernes	oui (chasse-roues)
Présence de végétation sur les blocs	oui (essentiellement au contact de la tour)

Respect de la position des ensembles structurels	oui
Nombre d'arcades conservées / nombre total	10 / 10
Respect global des proportions	oui
Respect de la place des joints montants et assises	oui
Respect de la position du 2 ^{ème} niveau	oui
Respect de la position de la corniche sommitale	sans objet (intégralement restaurée par Viollet-le-Duc)
Représentation du décor et autres détails	exacte
Etat de l'avant-corps méridional de la porte	intégralement restauré par Viollet-le-Duc
Etat de l'avant-corps septentrional de la porte	-
Représentation de la tour septentrionale	le toit de la tour a disparu et n'a pas encore été refait, on distingue la fenêtre cintrée et la porte au linteau en accolade
Présence des traces négatives	oui (traces des trois lignes de l'inscription, trois cavités sous l'architrave, arrachement d'une toiture au niveau de la baie latérale nord, diverses cavités)
Eléments non visibles actuellement ajoutés	deux blocs de corniche antiques, chasse-roues

Photographie de bonne qualité qui permet d'examiner le bâti de la porte dans le détail. Les blocs antiques de corniche sont bien visibles. On distingue bien les parties en petit appareil, que ce soit sur la tour ou à l'intérieur des baies latérales (murs) et centrales (couverture).

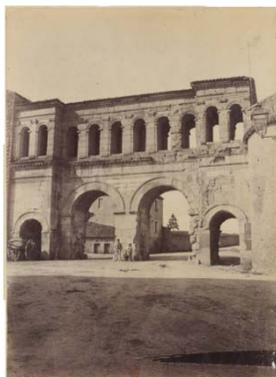
Fiche n° 256

Nom de la porte	porte Saint André
Type de représentation	élévation côté campagne
Auteur	Lacroix, Delcambre
Date	1884 au plus tard
Lieu de conservation	Paris, BnF, Estampes et photographie
Référence de conservation	4-UA-38
Publication	-
Bibliographie relative au document	-
Nature du document	photographie
Support / technique	tirage sur papier albuminé
Couleur	noir et blanc
Hauteur x largeur (cm)	non mesurées
Légende	-
Représentation de l'espace environnant	oui
Présence de personnages	oui (un couple devant le piédroit central)
Présence d'éléments artificiels modernes	oui (mât ou antenne paratonnerre attaché le long du flanc nord de la galerie supérieure ; lampadaire au premier plan)
Présence de végétation sur les blocs	non
Respect de la position des ensembles structurels	oui
Nombre d'arcades conservées / nombre total	10 / 10
Respect global des proportions	oui
Respect de la place des joints montants et assises	oui

Respect de la position du 2 ^{ème} niveau	oui
Respect de la position de la corniche sommitale	sans objet (intégralement restaurée par Viollet-le-Duc)
Représentation du décor et autres détails	exacte
Etat de l'avant-corps méridional de la porte	intégralement restauré par Viollet-le-Duc
Etat de l'avant-corps septentrional de la porte	-
Représentation de la tour septentrionale	le toit de la tour a disparu et n'a pas encore été refait, on distingue uniquement sur le cliché le départ de la partie semi-circulaire de la tour dont le toit est parfaitement conservé.
Présence des traces négatives	oui (cassures de la corniche intermédiaire, arrachement d'un arc ogival, les trois marques laissées par l'inscription sont encore bien nettes)
Éléments non visibles actuellement ajoutés	chasse-roues
Éléments existants non représentés	-
Fidélité à la réalité	très fidèle
Commentaires

Photographie contemporaine de la fiche n° 238 (même personnage masculin, même tenue, même position) et pour laquelle nous disposons d'un terminus ante quem (1884).

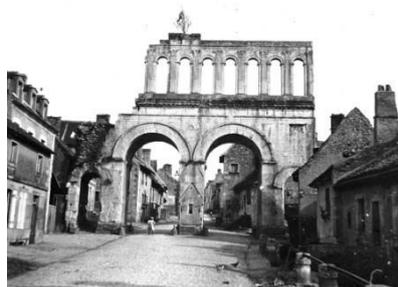
Fiche n° 257

Nom de la porte	porte d'Arroux
Type de représentation	élévation côté campagne
Auteur	inconnu
Date	antérieur à 1902-1903 ; sans doute entre la fin des années 1870 et le début des années 1890
Lieu de conservation	Dijon, Université de Bourgogne, SCD
Référence de conservation	SCD UB 3
Publication	-
Bibliographie relative au document	-
Nature du document	photographie
Support / technique	plaque de verre
Couleur	noir et blanc
Hauteur x largeur (cm)	non mesurées
Légende	-
Représentation de l'espace environnant	oui
Présence de personnages	oui, (enfant sur échasses devant la baie centrale orientale)
Présence d'éléments artificiels modernes	oui (lampadaire à support court, chasse-roues, rampe d'escalier simple devant la maison à droite côté ville)
Présence de végétation sur les blocs	oui (arbuste desséché au sommet)
Respect de la position des ensembles structurels	oui
Nombre d'arcades conservées / nombre total	7 / 10

Respect global des proportions	oui
Respect de la place des joints montants et assises	oui
Respect de la position du 2 ^{ème} niveau	oui
Respect de la position de la corniche sommitale	oui
Représentation du décor et autres détails	exacte
Etat du blocage au-dessus de la baie orientale	antérieur à la restauration de 1902-1903
Présence des traces négatives	oui (la trace laissée par le panneau d'interdiction de la mendicité sur le piédroit central est encore parfaitement nette)
Eléments non visibles actuellement ajoutés	chasse-roues, lampadaire à support court
Eléments existants non représentés	-
Fidélité à la réalité	très fidèle
Commentaires

Vue de la façade de la porte d'Arroux après l'installation des contreforts de la baie latérale orientale et après l'installation du lampadaire sur support court. On ne distingue pas de supports de câble dans l'intrados de la baie centrale orientale. La rampe d'escalier de la maison de droite côté ville est simple. Tout cela plaide pour une datation comprise entre 1877 et les années 1890.

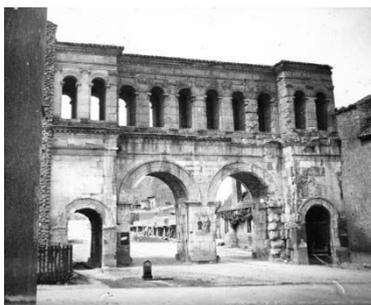
Fiche n° 258

Nom de la porte	porte Saint André
Type de représentation	élévation côté campagne
Auteur	inconnu
Date	années 1890 ? ; entre 1875 et 1902
Lieu de conservation	Dijon, Université de Bourgogne, SCD
Référence de conservation	SCD UB 4
Publication	-
Bibliographie relative au document	-
Nature du document	photographie
Support / technique	plaque de verre
Couleur	noir et blanc
Hauteur x largeur (cm)	non mesurées
Légende	
Représentation de l'espace environnant	oui (panneau d'affichage ? sur le piédroit sud se la grande baie méridionale, une affiche sur le piédroit central, fontaine)
Présence de personnages	oui (des ouvriers sur l'échafaudage accolé au mur de la rue de la Croix-Blanche)
Présence d'éléments artificiels modernes	oui (chasse-roues, affiches)
Présence de végétation sur les blocs	non
Respect de la position des ensembles structurels	oui
Nombre d'arcades conservées / nombre total	10 / 10
Respect global des proportions	oui

Respect de la place des joints montants et assises	oui
Respect de la position du 2 ^{ème} niveau	oui
Respect de la position de la corniche sommitale	sans objet (intégralement restaurée par Viollet-le-Duc)
Représentation du décor et autres détails	exacte
Etat de l'avant-corps méridional de la porte	intégralement restauré par Viollet-le-Duc
Etat de l'avant-corps septentrional de la porte	-
Représentation de la tour septentrionale	le toit de la tour a disparu, on distingue uniquement sur le cliché le départ de la partie semi-circulaire de la tour. La maisonnette alignée avec le parement sud de la tour est en place, largement couverte de lierre.
Présence des traces négatives	oui (cassures de la corniche intermédiaire, arrachement d'un arc ogival, les trois marques laissées par l'inscription sont encore bien nettes)
Eléments non visibles actuellement ajoutés	chasse-roues, maisonnette accolée à la tour

Eléments existants non représentés	-
Fidélité à la réalité	très fidèle
Commentaires	
Les éléments du chantier visibles derrière la porte, à proximité de l'angle de la rue de la Croix-Blanche, semblent être les mêmes que ceux qui apparaissent sur la fiche n° 260. Les deux clichés doivent donc être contemporains.

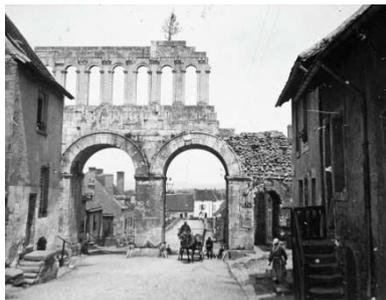
Fiche n° 259

Nom de la porte	porte d'Arroux
Type de représentation	élévation vue depuis l'intérieur de la ville
Auteur	inconnu
Date	années 1890
Lieu de conservation	Dijon, Université de Bourgogne, SCD
Référence de conservation	SCD UB 5
Publication	-
Bibliographie relative au document	-
Nature du document	photographie
Support / technique	plaque de verre
Couleur	noir et blanc
Hauteur x largeur (cm)	non mesurées
Légende	-
Représentation de l'espace environnant	oui
Présence de personnages	oui (un homme sur une charrette au centre et un homme sur le côté de la charrette ; un enfant près du piédroit central, une femme sur le côté droit de la rue)
Présence d'éléments artificiels modernes	oui (chasse-roues, lampadaire, deux fils électriques en haut à droite du cliché)
Présence de végétation sur les blocs	oui (végétation sur les extrados et arbuste au sommet)
Respect de la position des ensembles structurels	oui
Nombre d'arcades conservées / nombre total	7 / 10

Respect global des proportions	oui
Respect de la place des joints montants et assises	oui
Respect de la position du 2 ^{ème} niveau	oui
Respect de la position de la corniche sommitale	oui
Représentation du décor et autres détails	exacte
Etat du blocage au-dessus de la baie orientale	antérieur à la restauration de 1902-1903, postérieur aux restaurations de 1875 et des années 1880
Présence des traces négatives	oui
Eléments non visibles actuellement ajoutés	lampadaire à support court, deux supports de câble dans l'intrados de la grande baie orientale, chasse-roues
Eléments existants non représentés	-
Fidélité à la réalité	très fidèle
Commentaires	
Vue partielle de la porte d'Arroux depuis la ville : la partie occidentale est dissimulée par l'une des maisons du côté ouest de la rue.

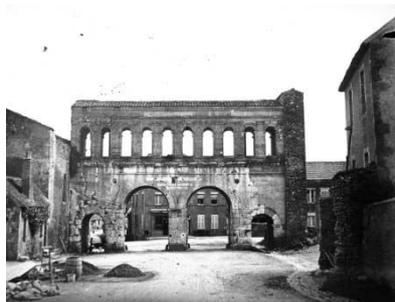
Fiche n° 260

Nom de la porte	porte Saint André
Type de représentation	élévation vue depuis l'intérieur de la ville
Auteur	inconnu
Date	postérieure à 1875 (présence des chasse-roues) mais antérieure à 1902 (réfection du toit)
Lieu de conservation	Dijon, Université de Bourgogne, SCD
Référence de conservation	SCD UB 9
Publication	-
Bibliographie relative au document	-
Nature du document	photographie
Support / technique	plaque de verre
Couleur	noir et blanc
Hauteur x largeur (cm)	non mesurées
Légende	-
Représentation de l'espace environnant	oui (travaux sur la gauche (pelles, tonneau, tas de matériaux de construction et tas de terre)
Présence de personnages	oui (un homme au second plan)
Présence d'éléments artificiels modernes	oui (chasse-roues)
Présence de végétation sur les blocs	oui (au contact de la tour, sur la corniche intermédiaire et sur la 5 ^{ème} arcade en partant du nord)
Respect de la position des ensembles structurels	oui

Nombre d'arcades conservées / nombre total	10 / 10
Respect global des proportions	oui
Respect de la place des joints montants et assises	oui
Respect de la position du 2 ^{ème} niveau	oui
Respect de la position de la corniche sommitale	sans objet (intégralement restaurée par Viollet-le-Duc)
Représentation du décor et autres détails	exacte
Etat de l'avant-corps méridional de la porte	intégralement restauré par Viollet-le-Duc
Etat de l'avant-corps septentrional de la porte	-
Représentation de la tour septentrionale	le toit de la tour a disparu, on distingue la fenêtre cintrée à côté de la baie latérale nord. La maisonnette alignée avec le parement sud de la tour est en place, largement couverte de lierre.
Présence des traces négatives	oui (trois cavités situées sous l'architrave, traces d'arrachement d'une toiture, cavités diverses, les trois marques laissées par l'inscription sont encore bien nettes)

Éléments non visibles actuellement ajoutés	chasse-roues, maisonnette accolée à la tour
Éléments existants non représentés	-
Fidélité à la réalité	très fidèle
Commentaires	
Du point de vue de la datation, on note que le toit de la tour n'a pas encore été refait et que le lampadaire à support long n'a pas encore été installé au-dessus du mur d'angle à droite du cliché. Un chantier est en cours, probablement au niveau de l'angle de mur de la rue de la Croix-Blanche. Les deux blocs antiques de la corniche encore en place sont bien visibles.

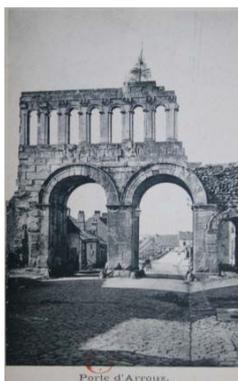
Fiche n° 261

Nom de la porte	porte d'Arroux
Type de représentation	élévation vue depuis l'intérieur de la ville
Auteur	inconnu (J. Coqueugniot lui-même ?)
Date	1893 au plus tard (date tamponnée sur l'album)
Lieu de conservation	Paris, BnF Richelieu (Estampes et photographie)
Référence de conservation	Va Mat 50 d CP 71, Album J. Coqueugniot
Publication	(J. Coqueugniot est un éditeur de cartes postales)
Bibliographie relative au document	-
Nature du document	photographie
Support / technique	tirage papier dans un album
Couleur	noir et blanc
Hauteur x largeur (cm)	non mesurées
Légende	Porte d'Arroux.
Représentation de l'espace environnant	oui
Présence de personnages	oui (passants au second plan derrière la porte)
Présence d'éléments artificiels modernes	oui (supports de câble et deux fils électriques en haut à droite)
Présence de végétation sur les blocs	oui (arbuste sur le sommet de la porte)
Respect de la position des ensembles structurels	oui

Nombre d'arcades conservées / nombre total	7 / 10
Respect global des proportions	oui
Respect de la place des joints montants et assises	oui
Respect de la position du 2 ^{ème} niveau	oui
Respect de la position de la corniche sommitale	oui
Représentation du décor et autres détails	exacte
Etat du blocage au-dessus de la baie orientale	antérieur à la restauration de 1902-1903, postérieur aux restaurations de 1875 et des années 1880
Présence des traces négatives	oui
Éléments non visibles actuellement ajoutés	lampadaire à support court, supports de câble dans l'intrados de la grande baie orientale, chasse-roues
Éléments existants non représentés	-
Fidélité à la réalité	très fidèle
Commentaires	Vue de la porte d'Arroux depuis la ville en 1893 (ou un petit peu avant) qui permet de dater plusieurs éléments liés à la porte : la durée d'utilisation du lampadaire, la présence des supports de câble, la conservation de deux tronçons du <i>cardo maximus</i> au niveau des piédroits secondaires de la porte).

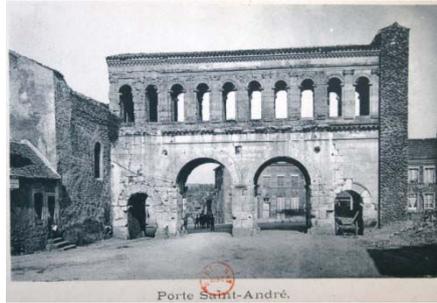
Fiche n° 263

Nom de la porte	porte Saint André
Type de représentation	élévation vue depuis l'intérieur de la ville
Auteur	inconnu (J. Coqueugniot lui-même ?)
Date	1893 au plus tard (date tamponnée sur l'album)
Lieu de conservation	Paris, BnF Richelieu (Estampes et photographie)
Référence de conservation	Va Mat 50 d CP 71, Album J. Coqueugniot
Publication	(J. Coqueugniot est un éditeur de cartes postales)
Bibliographie relative au document	-
Nature du document	photographie
Support / technique	tirage papier dans un album
Couleur	noir et blanc
Hauteur x largeur (cm)	non mesurées
Légende	Porte Saint-André.
Représentation de l'espace environnant	oui
Présence de personnages	oui (personne au premier plan à gauche sortant de l'embrasure d'une porte, groupe au second plan derrière la grande baie nord de la porte)
Présence d'éléments artificiels modernes	oui (charrette stationnée dans la baie latérale sud, panneau sur la maisonnette avec 3 lignes de texte [illisibles], un tas de déblais à gauche)

Présence de végétation sur les blocs	oui (au contact de la tour de flanquement, sur la corniche intermédiaire et dans la 5 ^{ème} arcade en partant du nord)
Respect de la position des ensembles structurels	oui
Nombre d'arcades conservées / nombre total	10 / 10
Respect global des proportions	oui
Respect de la place des joints montants et assises	oui
Respect de la position du 2 ^{ème} niveau	oui
Respect de la position de la corniche sommitale	sans objet (intégralement restaurée par Viollet-le-Duc)
Représentation du décor et autres détails	exacte
Etat de l'avant-corps méridional de la porte	intégralement restauré par Viollet-le-Duc
Etat de l'avant-corps septentrional de la porte	-
Représentation de la tour septentrionale	le toit de la tour a disparu, on distingue la fenêtre cintrée à côté de la baie latérale nord. La maisonnette alignée avec le parement sud de la tour est en place et présente un panneau sur son mur gouttereau.

traces laissées par l'inscription en trois lignes (devise républicaine). On distingue en haut à gauche de la porte les deux blocs antiques de corniche laissés par Viollet-le-Duc.

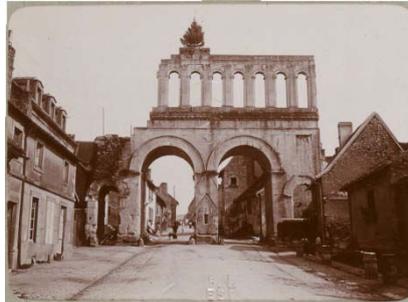
Fiche n° 264

Nom de la porte	porte d'Arroux
Type de représentation	élévation côté campagne
Auteur	Chaufour (Jean-Charles)
Date	1900 au plus tard
Lieu de conservation	Paris, BnF, Estampes et photographie
Référence de conservation	4-VE-2201(a-b)
Publication	-
Bibliographie relative au document	-
Nature du document	photographie
Support / technique	tirage sur papier aristotype ou gélatino-argentique
Couleur	noir et blanc
Hauteur x largeur (cm)	non mesurées
Légende	-
Représentation de l'espace environnant	oui (rampe d'escalier double au second plan)
Présence de personnages	oui (une dizaine de personnages derrière la porte)
Présence d'éléments artificiels modernes	oui (une affiche déchirée au second plan, cordages sur la porte en partie haute ; présence de deux supports de câble dans l'intrados de la grande voûte orientale ?, poteau électrique au fond de la rue)
Présence de végétation sur les blocs	oui (arbuste au sommet)
Respect de la position des ensembles structurels	oui

Nombre d'arcades conservées / nombre total	7 / 10
Respect global des proportions	oui
Respect de la place des joints montants et assises	oui
Respect de la position du 2 ^{ème} niveau	oui
Respect de la position de la corniche sommitale	oui
Représentation du décor et autres détails	exacte
Etat du blocage au-dessus de la baie orientale	antérieur aux travaux de 1902-1903
Présence des traces négatives	oui
Eléments non visibles actuellement ajoutés	chasse-roues, massif de blocage, imposte originelle de la baie latérale occidentale
Eléments existants non représentés	-
Fidélité à la réalité	très fidèle

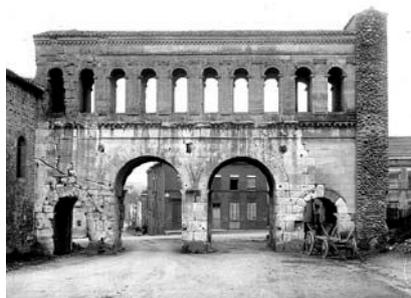
Fiche n° 266

Nom de la porte	porte Saint André
Type de représentation	élévation vue depuis l'intérieur de la ville
Auteur	Machard
Date	avant 1925
Lieu de conservation	Paris, MAP
Référence de conservation	MH0080454
Publication	-
Bibliographie relative au document	-
Nature du document	photographie
Support / technique	négatif sur verre
Couleur	noir et blanc
Hauteur x largeur (cm)	18 x 24
Légende	-
Représentation de l'espace environnant	oui
Présence de personnages	oui (au second plan)
Présence d'éléments artificiels modernes	oui (charrette stationnée sous la baie latérale sud ; panneau losangique sur la boulangerie ; boîte aux lettres sur le bâtiment situé face à la partie semi-circulaire de la tour)
Présence de végétation sur les blocs	non
Respect de la position des ensembles structurels	oui
Nombre d'arcades conservées / nombre total	10 / 10
Respect global des proportions	oui
Respect de la place des joints montants et assises	oui

Respect de la position du 2 ^{ème} niveau	oui
Respect de la position de la corniche sommitale	sans objet (intégralement restaurée par Viollet-le-Duc)
Représentation du décor et autres détails	exacte
Etat de l'avant-corps méridional de la porte	intégralement restauré par Viollet-le-Duc
Etat de l'avant-corps septentrional de la porte	-
Représentation de la tour septentrionale	le toit a été refait, on distingue la fenêtre cintrée et la porte bouchée au linteau en accolade à côté de la baie latérale nord.
Présence des traces négatives	oui (trois cavités situées sous l'architrave, traces d'arrachement d'une toiture...)
Eléments non visibles actuellement ajoutés	-
Eléments existants non représentés	-
Fidélité à la réalité	très fidèle
Commentaires	L'élément, sinon datant, du moins permettant de situer chronologiquement le cliché est le panneau losangique qui apparaît sur la façade de la boulangerie. On distingue nettement les deux blocs originels de la corniche sommitale laissés par Viollet-le-Duc.

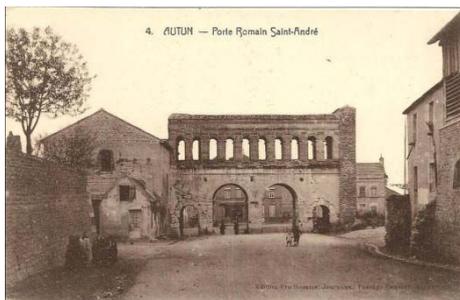
Fiche n° 267

Nom de la porte	porte Saint André
Type de représentation	élévation vue depuis l'intérieur de la ville
Auteur	inconnu
Date	années 1905-1920
Lieu de conservation	-
Référence de conservation	-
Publication	carte postale aux éd. Prudhomme à Autun
Bibliographie relative au document	-
Nature du document	photographie
Support / technique	carte postale ancienne
Couleur	noir et blanc
Hauteur x largeur (cm)	non mesurées
Légende	4. Porte romain Saint André / Edition Prudhomme, Journaux. Passage Couvert, Autun
Représentation de l'espace environnant	oui
Présence de personnages	oui (groupe d'enfants au pied du mur à gauche, deux enfants au centre de l'image, deux personnages dans l'embrasure de la porte)
Présence d'éléments artificiels modernes	oui (chasse-roues)
Présence de végétation sur les blocs	non
Respect de la position des ensembles structurels	oui
Nombre d'arcades conservées / nombre total	10 / 10
Respect global des proportions	oui

Respect de la place des joints montants et assises	oui
Respect de la position du 2 ^{ème} niveau	oui
Respect de la position de la corniche sommitale	sans objet (intégralement restaurée par Viollet-le-Duc)
Représentation du décor et autres détails	exacte
Etat de l'avant-corps méridional de la porte	intégralement restauré par Viollet-le-Duc
Etat de l'avant-corps septentrional de la porte	-
Représentation de la tour septentrionale	le toit a été refait, on distingue la fenêtre cintrée à côté de la baie latérale nord. La maisonnette alignée avec le parement sud de la tour est en place.
Présence des traces négatives	oui (trois cavités situées sous l'architrave)
Eléments non visibles actuellement ajoutés	la maisonnette accolée à la tour
Eléments existants non représentés	-
Fidélité à la réalité	très fidèle
Commentaires

Cette vue large de la porte Saint-André prise depuis l'intérieur de la ville dans le premier quart du XX^{ème} siècle permet de figurer une grande partie de la façade ville de la tour de flanquement. L'angle de mur situé à droite du cliché fournit des informations pour la mise en série chronologique.

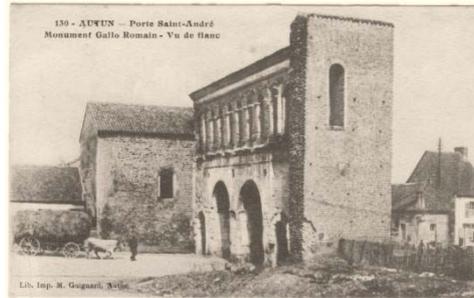
Fiche n° 268

Nom de la porte	porte Saint André
Type de représentation	élévation vue depuis l'intérieur de la ville
Auteur	inconnu
Date	années 1910-1930
Lieu de conservation	-
Référence de conservation	-
Publication	carte postale éditée par M. Guignard à Autun
Bibliographie relative au document	-
Nature du document	photographie
Support / technique	carte postale ancienne
Couleur	noir et blanc
Hauteur x largeur (cm)	non mesurées
Légende	130 AUTUN – Porte Saint André – Monument Gallo-romain – vu de flanc / Lib. Imp. M. Guignard - Autun
Représentation de l'espace environnant	oui
Présence de personnages	oui, une personne devant une charrette, une personne côté campagne
Présence d'éléments artificiels modernes	oui (charrette de foin, poteau électrique au second plan)
Présence de végétation sur les blocs	non
Respect de la position des ensembles structurels	oui
Nombre d'arcades conservées / nombre total	10 / 10
Respect global des proportions	oui

Respect de la place des joints montants et assises	oui
Respect de la position du 2 ^{ème} niveau	oui
Respect de la position de la corniche sommitale	sans objet (intégralement restaurée par Viollet-le-Duc)
Représentation du décor et autres détails	exacte
Etat de l'avant-corps méridional de la porte	intégralement restauré par Viollet-le-Duc ; une clôture vient d'appuyer au milieu du parement sud du contrefort.
Etat de l'avant-corps septentrional de la porte	-
Représentation de la tour septentrionale	le toit a été refait, on voit bien la fenêtre cintrée et on distingue la porte bouchée juste à côté de la baie latérale nord. La maisonnette alignée avec le parement sud de la tour a été remplacée par un muret ; en revanche, celle qui s'aligne sur son mur nord est toujours en place.
Présence des traces négatives	oui
Éléments non visibles actuellement ajoutés	la maison accolée au parement nord de la tour

son toit et remplacement de la maisonnette accolée à la tour par un muret. La route n'est toujours pas asphaltée et le transport par bœuf indique que le cliché a été pris avant-guerre.

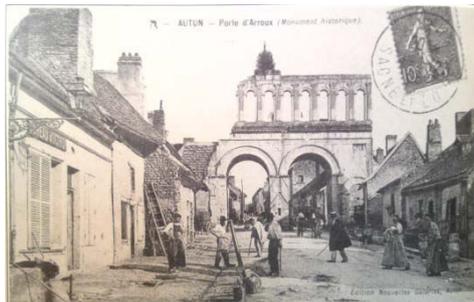
Fiche n° 269

Nom de la porte	porte d'Arroux
Type de représentation	élévation côté campagne
Auteur	inconnu
Date	vers 1905 ¹⁰⁶
Lieu de conservation	-
Référence de conservation	-
Publication	Phototypie J. Coqueuniot – Autun ; Belchior 1989, p. 24
Bibliographie relative au document	-
Nature du document	photographie
Support / technique	carte postale ancienne
Couleur	noir et blanc
Hauteur x largeur (cm)	non mesurées
Légende	73 Autun- Porte d'Arroux-(monument historique) / Edition Nouvelles galeries - Autun
Représentation de l'espace environnant	oui
Présence de personnages	oui (8 hommes et femmes au premier plan traversant la rue ou en activité)
Présence d'éléments artificiels modernes	oui (panneau « Bureau d'octroi » sur la maison au premier plan à gauche ; on semble voir un support de câble dans l'intrados de la grande voûte orientale))
Présence de végétation sur les blocs	oui (arbuste au sommet de la porte et sans doute également sur la plateforme))

Respect de la position des ensembles structurels	oui
Nombre d'arcades conservées / nombre total	7 / 10
Respect global des proportions	oui
Respect de la place des joints montants et assises	oui
Respect de la position du 2 ^{ème} niveau	oui
Respect de la position de la corniche sommitale	oui
Représentation du décor et autres détails	exacte
Etat du blocage au-dessus de la baie orientale	postérieur à la restauration de 1902-1903
Présence des traces négatives	oui
Éléments non visibles actuellement ajoutés	l'arbre au sommet de la corniche sommitale, le support de câble dans l'intrados
Éléments existants non représentés	-
Fidélité à la réalité	très fidèle
Commentaires

Une vue de l'élévation côté campagne de la porte d'Arroux et du faubourg situé en avant de la porte (bureau d'octroi). La route n'est pas asphaltée à cette date et est longée par des caniveaux. On remarque qu'à l'issue des travaux de 1901-1904 le lampadaire du piédroit central a été démantelé.

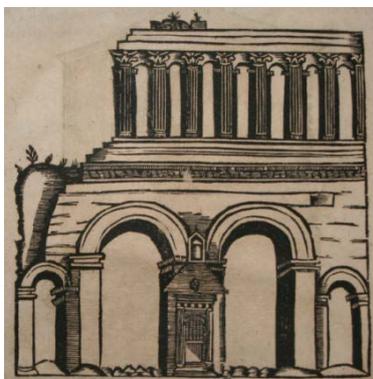
Fiche n° 270

Nom de la porte	porte d'Arroux
Type de représentation	élévation côté campagne
Auteur	anonyme, d'après Léauté 1650
Date	1660 au plus tard ; le dessin original de Léauté date de la fin du XVI ^{ème} s.
Lieu de conservation	-
Référence de conservation	-
Publication	Thomas 1660
Bibliographie relative au document	-
Nature du document	estampe
Support / technique	illustration dans le corps du texte
Couleur	noir et blanc
Hauteur x largeur (cm)	non mesurées
Légende	
Représentation de l'espace environnant	non
Présence de personnages	non
Présence d'éléments artificiels modernes	oui (chapelle)
Présence de végétation sur les blocs	oui (sur les deux corniches et sur le massif de blocage)
Respect de la position des ensembles structurels	non
Nombre d'arcades conservées / nombre total	7 / 10
Respect global des proportions	oui globalement
Respect de la place des joints montants et assises	non
Respect de la position du 2 ^{ème} niveau	oui

Respect de la position de la corniche sommitale	oui
Représentation du décor et autres détails	un peu schématique mais volonté d'être précis (présence des cannelures, des principales formes des chapiteaux, de la base des pilastres, d'une partie des archivoltes extradossées, des modillons de la corniche)
Etat du blocage au-dessus de la baie orientale	les vestiges du blocage interne antique sont représentés
Présence des traces négatives	oui (cassure dans la corniche sommitale, bloc à la face de parement éclatée)
Éléments non visibles actuellement ajoutés	une voie pavée passe sous les deux baies principales ; la chapelle de Notre-Dame
Éléments existants non représentés	l'architrave à trois bandes ; le détail des archivoltes extradossées, les joints de lit et les joints montants
Fidélité à la réalité	médiocre / fidèle
Commentaires

Par rapport au dessin le plus ancien de la branche (ms. Français 4 031), la version de l'estampe publiée dans Thomas 1660 témoigne d'une perte d'informations : certains détails ont disparu (ornements de la corniche, sillons de herse) et le trait est plus grossier. Ceci étant dit, la copie n'ajoute pas réellement de fautes, même si la schématisation de la chapelle de Notre-Dame d'Arroux est assez nette. Les principales erreurs présentes dans le dessin de Français 4 031 sont reproduites : l'architrave n'est pas représentée, le bloc à la face de parement éclatée est localisé trop en hauteur, une assise surnuméraire apparaît dans l'entablement sommital et deux assises surnuméraires figurent entre la corniche intermédiaire et le départ des piliers de la galerie. Le respect global des proportions est bon, de même que la position de la corniche sommitale ou la représentation de l'imposte dissymétrique.

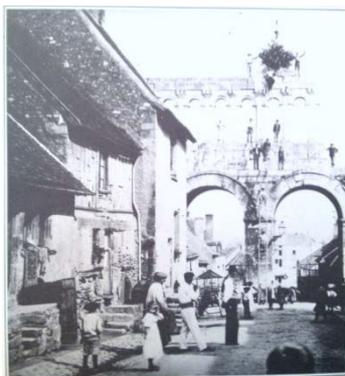
Fiche n° 271

Nom de la porte	porte d'Arroux
Type de représentation	élévation vue depuis l'intérieur de la ville
Auteur	inconnu
Date	vers 1902 ¹⁰⁷
Lieu de conservation	-
Référence de conservation	-
Publication	Belchior 1989, p. 25
Bibliographie relative au document	-
Nature du document	photographie
Support / technique	tirage
Couleur	noir et blanc
Hauteur x largeur (cm)	non mesurées
Légende	-
Représentation de l'espace environnant	oui
Présence de personnages	oui (deux enfants et plusieurs adultes au premier plan ; sept personnes debout sur la porte et trois personnes au sommet de la porte tenant un sapin ; deux enfants sur la première échelle)
Présence d'éléments artificiels modernes	oui (lampadaire sur support court, supports de câble)
Présence de végétation sur les blocs	oui (sapin au sommet de la porte ; herbes le long de l'extrados de la grande voûte orientale)
Respect de la position des ensembles structurels	oui
Nombre d'arcades conservées / nombre total	7 / 10

Respect global des proportions	oui
Respect de la place des joints montants et assises	oui
Respect de la position du 2 ^{ème} niveau	oui
Respect de la position de la corniche sommitale	oui
Représentation du décor et autres détails	exacte
Etat du blocage au-dessus de la baie orientale	antérieur à la restauration de 1902-1903

Un cliché qui montre que la porte d'Arroux demeure à la fin du XIX^{ème} s. ou au tout début du XX^{ème} s. un lieu important de la vie du faubourg d'Arroux. Du point de vue de la datation, on constate la présence des supports de câble dans l'intrados de la grande baie orientale, la présence du lampadaire sur support court et l'absence de plateforme.

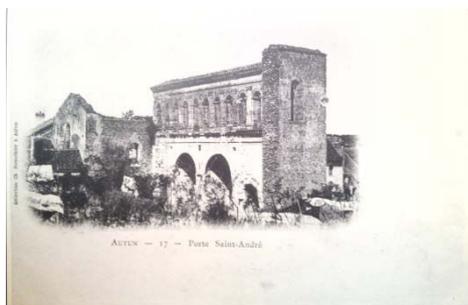
Fiche n° 272

Nom de la porte porte Saint André
 Type de représentation élévation vue depuis l'intérieur de la ville
 Auteur inconnu
 Date entre 1872 (effondrement du toit) et 1902 (réparation du toit)
 Lieu de conservation Paris, BnF Richelieu (Estampes et photographie)
 Référence de conservation -
 Publication -
 Bibliographie relative au document -
 Nature du document photographie
 Support / technique carte postale
 Couleur noir et blanc
 Hauteur x largeur (cm) non mesurées
 Légende AUTUN- 17- Porte Saint-André / Collection Ch. Dumothier à Autun
 Représentation de l'espace environnant oui
 Présence de personnages non
 Présence d'éléments artificiels modernes non
 Présence de végétation sur les blocs oui (sur la tour de flanquement en particulier)
 Respect de la position des ensembles structurels oui
 Nombre d'arcades conservées / nombre total 10 / 10
 Respect global des proportions oui
 Respect de la place des joints montants et assises oui

Respect de la position du 2^{ème} niveau oui
 Respect de la position de la corniche sommitale sans objet (intégralement restaurée par Viollet-le-Duc)
 Représentation du décor et autres détails exacte
 Etat de l'avant-corps méridional de la porte intégralement restauré par Viollet-le-Duc
 Etat de l'avant-corps septentrional de la porte dégagé de toute structure
 Représentation de la tour septentrionale Le toit de la tour n'est plus en place. On distingue la fenêtre cintrée ouverte dans le parement sud de la tour.

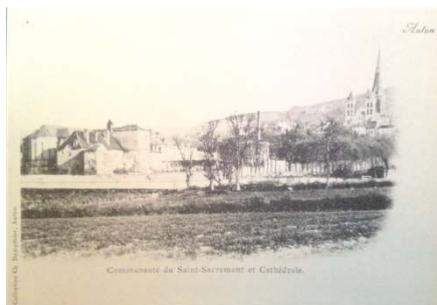
Fiche n° 276

Nom de la porte	tour Saint Andoche
Type de représentation	vue générale depuis l'extérieur de l'enceinte
Auteur	inconnu
Date	fin XIX ^{ème} s. – début XX ^{ème} s.
Lieu de conservation	Paris, BnF Richelieu (Estampes et photographie)
Référence de conservation	-
Publication	Belchior 1989, p. 32
Bibliographie relative au document	-
Nature du document	photographie
Support / technique	carte postale ancienne
Couleur	noir et blanc
Hauteur x largeur (cm)	non mesurées
Légende	AUTUN/ Communauté du Saint sacrement et cathédrale. Collection Ch. Dumothier à Autun
Représentation de l'espace environnant	oui
Présence de personnages	non
Présence d'éléments artificiels modernes	oui
Présence de végétation sur la tour	difficile à distinguer (peut-être du lierre en partie basse, à moins qu'il ne s'agisse d'un arbuste situé devant la tour)
Description	on distingue la toiture de la tour, les quatre fenêtres qui s'ouvrent au sommet de sa paroi occidentale et l'espèce d'entablement visible sur la paroi nord.

Forme de la tour	rectangulaire
Respect global des proportions	oui
Représentation des éléments de décor	oui
Présence des traces négatives	oui
Éléments non visibles actuellement ajoutés	-
Éléments existants non représentés	-
Fidélité à la réalité	très fidèle
Commentaires	L'une des très rares cartes postales sur lesquelles apparaisse la tour Saint-Andoche. La qualité du cliché empêche toutefois d'effectuer des observations précises.

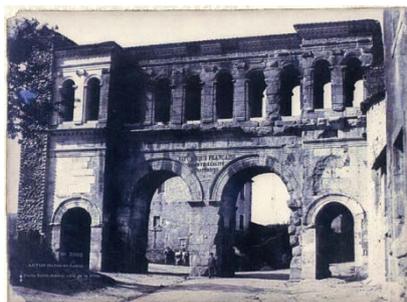
Fiche n° 277

Nom de la porte	porte Saint André
Type de représentation	élévation côté campagne
Auteur	Baldus (Edouard)
Date	1851
Lieu de conservation	Paris, Musée d'Orsay
Référence de conservation	DO 1982 478
Publication	-
Bibliographie relative au document	Mondenard 2002
Nature du document	photographie
Support / technique	négatif original
Couleur	noir et blanc
Hauteur x largeur (cm)	non mesurées
Légende	n°7565 (?) AUTUN (Saône et Loire), Porte Saint André côté de la ville
Représentation de l'espace environnant	oui (arbre au premier plan)
Présence de personnages	oui (un enfant devant le piédroit central et au moins trois personnes derrière la porte)
Présence d'éléments artificiels modernes	inscription République Française Liberté Egalité Fraternité sur la porte
Présence de végétation sur les blocs	non
Respect de la position des ensembles structurels	oui
Nombre d'arcades conservées / nombre total	10 / 10
Respect global des proportions	oui

Respect de la place des joints montants et assises	oui
Respect de la position du 2 ^{ème} niveau	oui
Respect de la position de la corniche sommitale	sans objet (intégralement restaurée par Viollet-le-Duc)
Représentation du décor et autres détails	exacte
Etat de l'avant-corps méridional de la porte	intégralement restauré par Viollet-le-Duc : la limite de son intervention est nette.
Etat de l'avant-corps septentrional de la porte	dégagé de toute structure
Représentation de la tour septentrionale	On ne distingue que le bord méridional de la partie semi-circulaire : le soubassement en grand appareil affleure du sol. L'ensemble de la tour est construite en petit appareil : on aperçoit un trou de boulin.
Présence des traces négatives	oui (une trace d'arrachement en forme d'ogive juste au-dessus de la baie latérale nord)
Eléments non visibles actuellement ajoutés	on distingue nettement les blocs de la corniche sommitale que Viollet-le-Duc avait laissés en place

Il s'agit de l'un des deux premiers clichés jamais réalisés de la porte Saint-André : ce sont les seuls documents sur lesquels on puisse lire l'inscription à l'aplomb du piédroit central. Autre intérêt de ces clichés : ils sont très proches de la restauration de Viollet-le-Duc (fin des travaux en 1849) et sont antérieurs à l'exhaussement du sol. On a donc la preuve photographique de l'existence de soubassement en arkose au niveau du piédroit central et du piédroit situé entre la baie centrale nord et la baie latérale voisine.

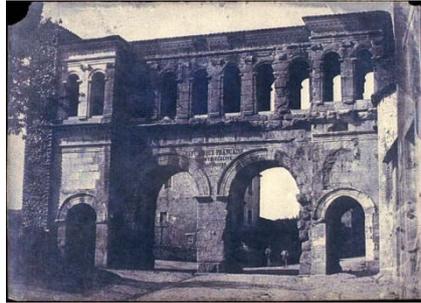
Fiche n° 278

Nom de la porte	porte Saint André
Type de représentation	élévation côté campagne
Auteur	Baldus (Edouard)
Date	1851
Lieu de conservation	Paris, Musée d'Orsay
Référence de conservation	DO 1982 479
Publication	-
Bibliographie relative au document	Mondenard 2002
Nature du document	photographie
Support / technique	négatif original
Couleur	noir et blanc
Hauteur x largeur (cm)	non mesurées
Légende	-
Représentation de l'espace environnant	oui (arbre au premier plan)
Présence de personnages	oui (deux personnes derrière la porte)
Présence d'éléments artificiels modernes	inscription République Française Liberté Egalité Fraternité sur la porte
Présence de végétation sur les blocs	non
Respect de la position des ensembles structurels	oui
Nombre d'arcades conservées / nombre total	10 / 10
Respect global des proportions	oui
Respect de la place des joints montants et assises	oui
Respect de la position du 2 ^{ème} niveau	oui
Respect de la position de la corniche sommitale	sans objet (intégralement restaurée par Viollet-le-Duc)

Représentation du décor et autres détails	exacte
Etat de l'avant-corps méridional de la porte	intégralement restauré par Viollet-le-Duc : la limite de son intervention est nette.
Etat de l'avant-corps septentrional de la porte	dégagé de toute structure
Représentation de la tour septentrionale	On ne distingue que le bord méridional de la partie semi-circulaire : le soubassement en grand appareil affleure du sol. L'ensemble de la tour est construite en petit appareil : on aperçoit un trou de boulin.
Présence des traces négatives	oui (une trace d'arrachement en forme d'ogive juste au-dessus de la baie latérale nord)
Eléments non visibles actuellement ajoutés	on distingue nettement les blocs de la corniche sommitale que Viollet-le-Duc avait laissés en place
Eléments existants non représentés	-
Fidélité à la réalité	très fidèle
Commentaires

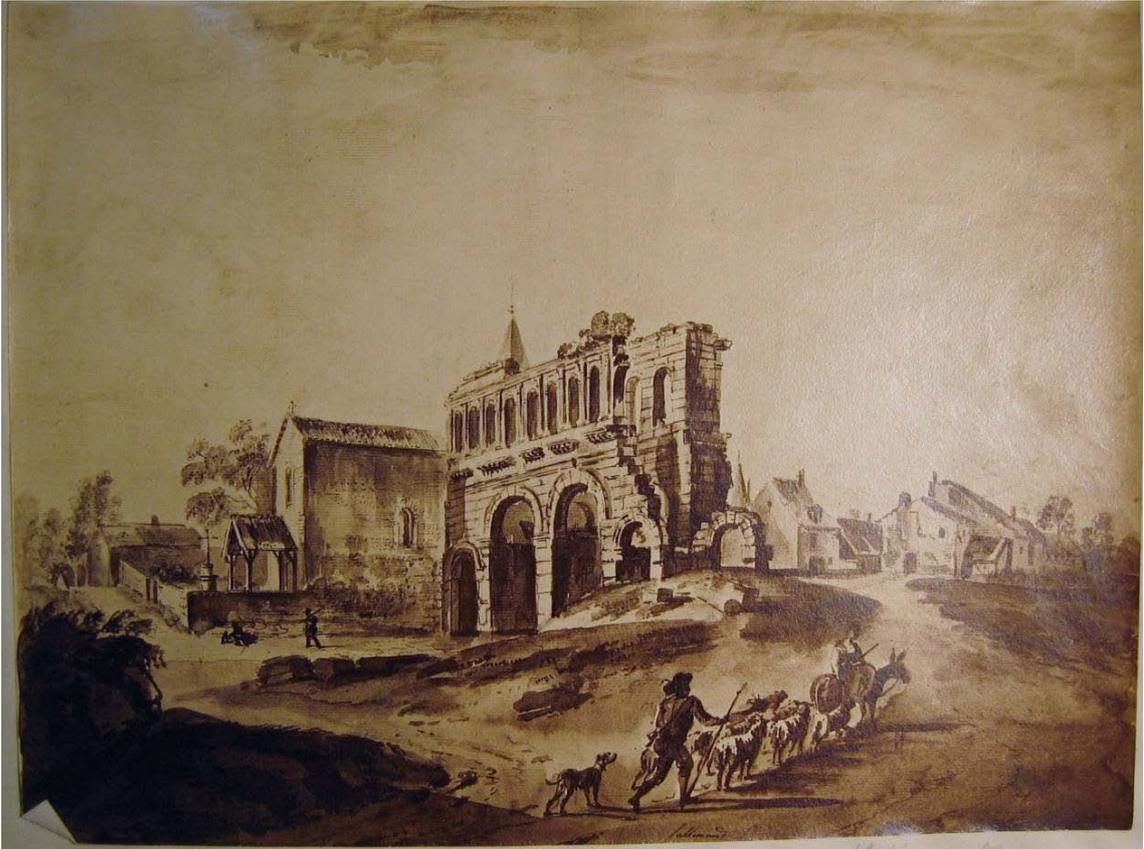
164

Porte Saint-André, élévation vue depuis la ville
